*Figuur 1 Locatie van de waterkering Venlo 't Bat (rode lijn)*

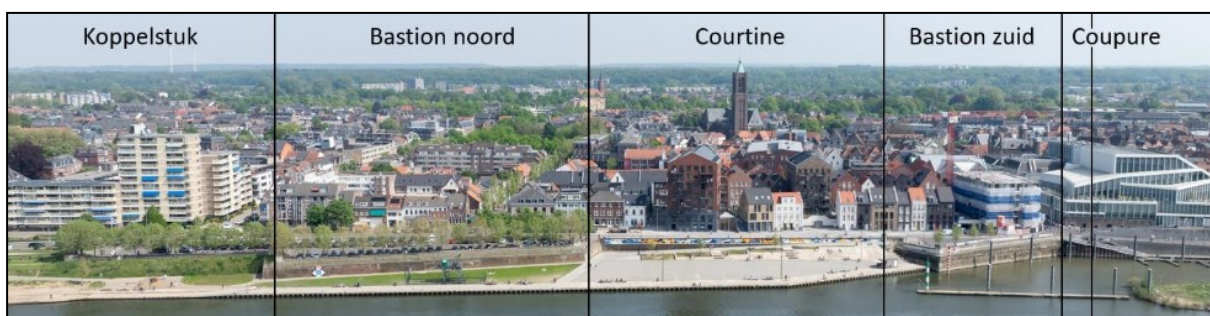
*Figuur 2 Vooraanzicht bestaande situatie waterkering Venlo 't Bat met de vijf dijksecties (van rechts naar links: 1. Coupure Peperstraat, 2. Bastion Zuid, 3. Courtine, 4. Bastion Noord, 5. Koppelstuk)*
