Activiteitenplan  
Omgevingsvergunning  
Flora- en Fauna-activiteit  
De Valkhof  
Barneveld

In het kader van dakrenovatie

| <b>Betreft</b> | Activiteitenplan ter onderbouwing omgevingsvergunning flora- en fauna-activiteit in het kader van werkzaamheden voor dakrenovatie |
| <b>Locatie</b> | De Valkhof, Barneveld |

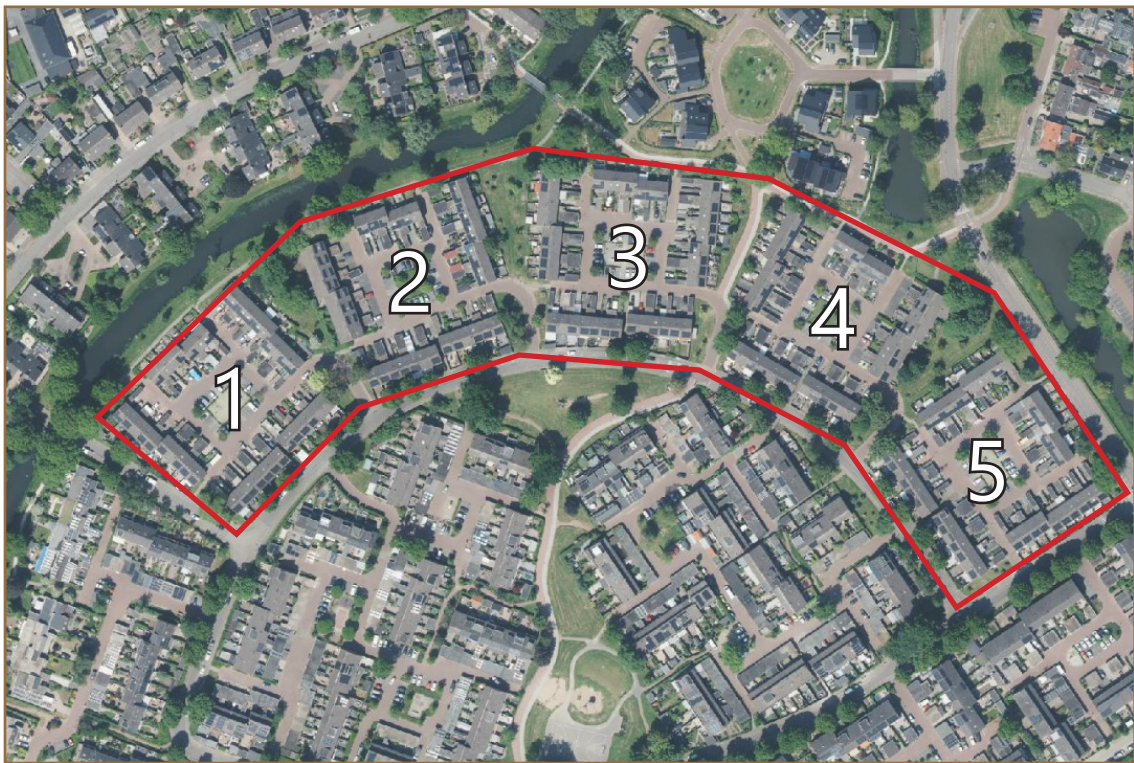
Afbeelding 1.2: Luchtfoto van de projectlocatie, met de onderzochte woonblokken in rood omlijnd kader.  
Bron: Pdok viewer luchtfoto ([app.pdok.nl/viewer](http://app.pdok.nl/viewer))

De onderzoekslocatie betreft een deel van een woonwijk in de bebouwde kom van Barneveld, gemeente Barneveld, provincie Gelderland (afbeelding 2.1). De initiatiefnemer is voornemens om het woningbestand te verduurzamen en hiervoor daken te renoveren. De Valkhof bestaat uit in totaal 188 eengezinswoningen verspreid over meerdere woonblokken met voor- en achtertuinten. Het plangebied kan grofweg in 5 blokken verdeeld worden, waarbij elk onderdeel een hofje betreft met de achtertuinten naar het midden. De wijk rondom de te renoveren woningen betreft vergelijkbare woonblokken en enige groenstructuren en ten noorden ook waterpartijen met omliggend groen.
