Tekening 1
HUIDIGE SITUATIE BELLWEG 2, CULEMBORG
19-02-2026

**buro
WAAL
BRUG**

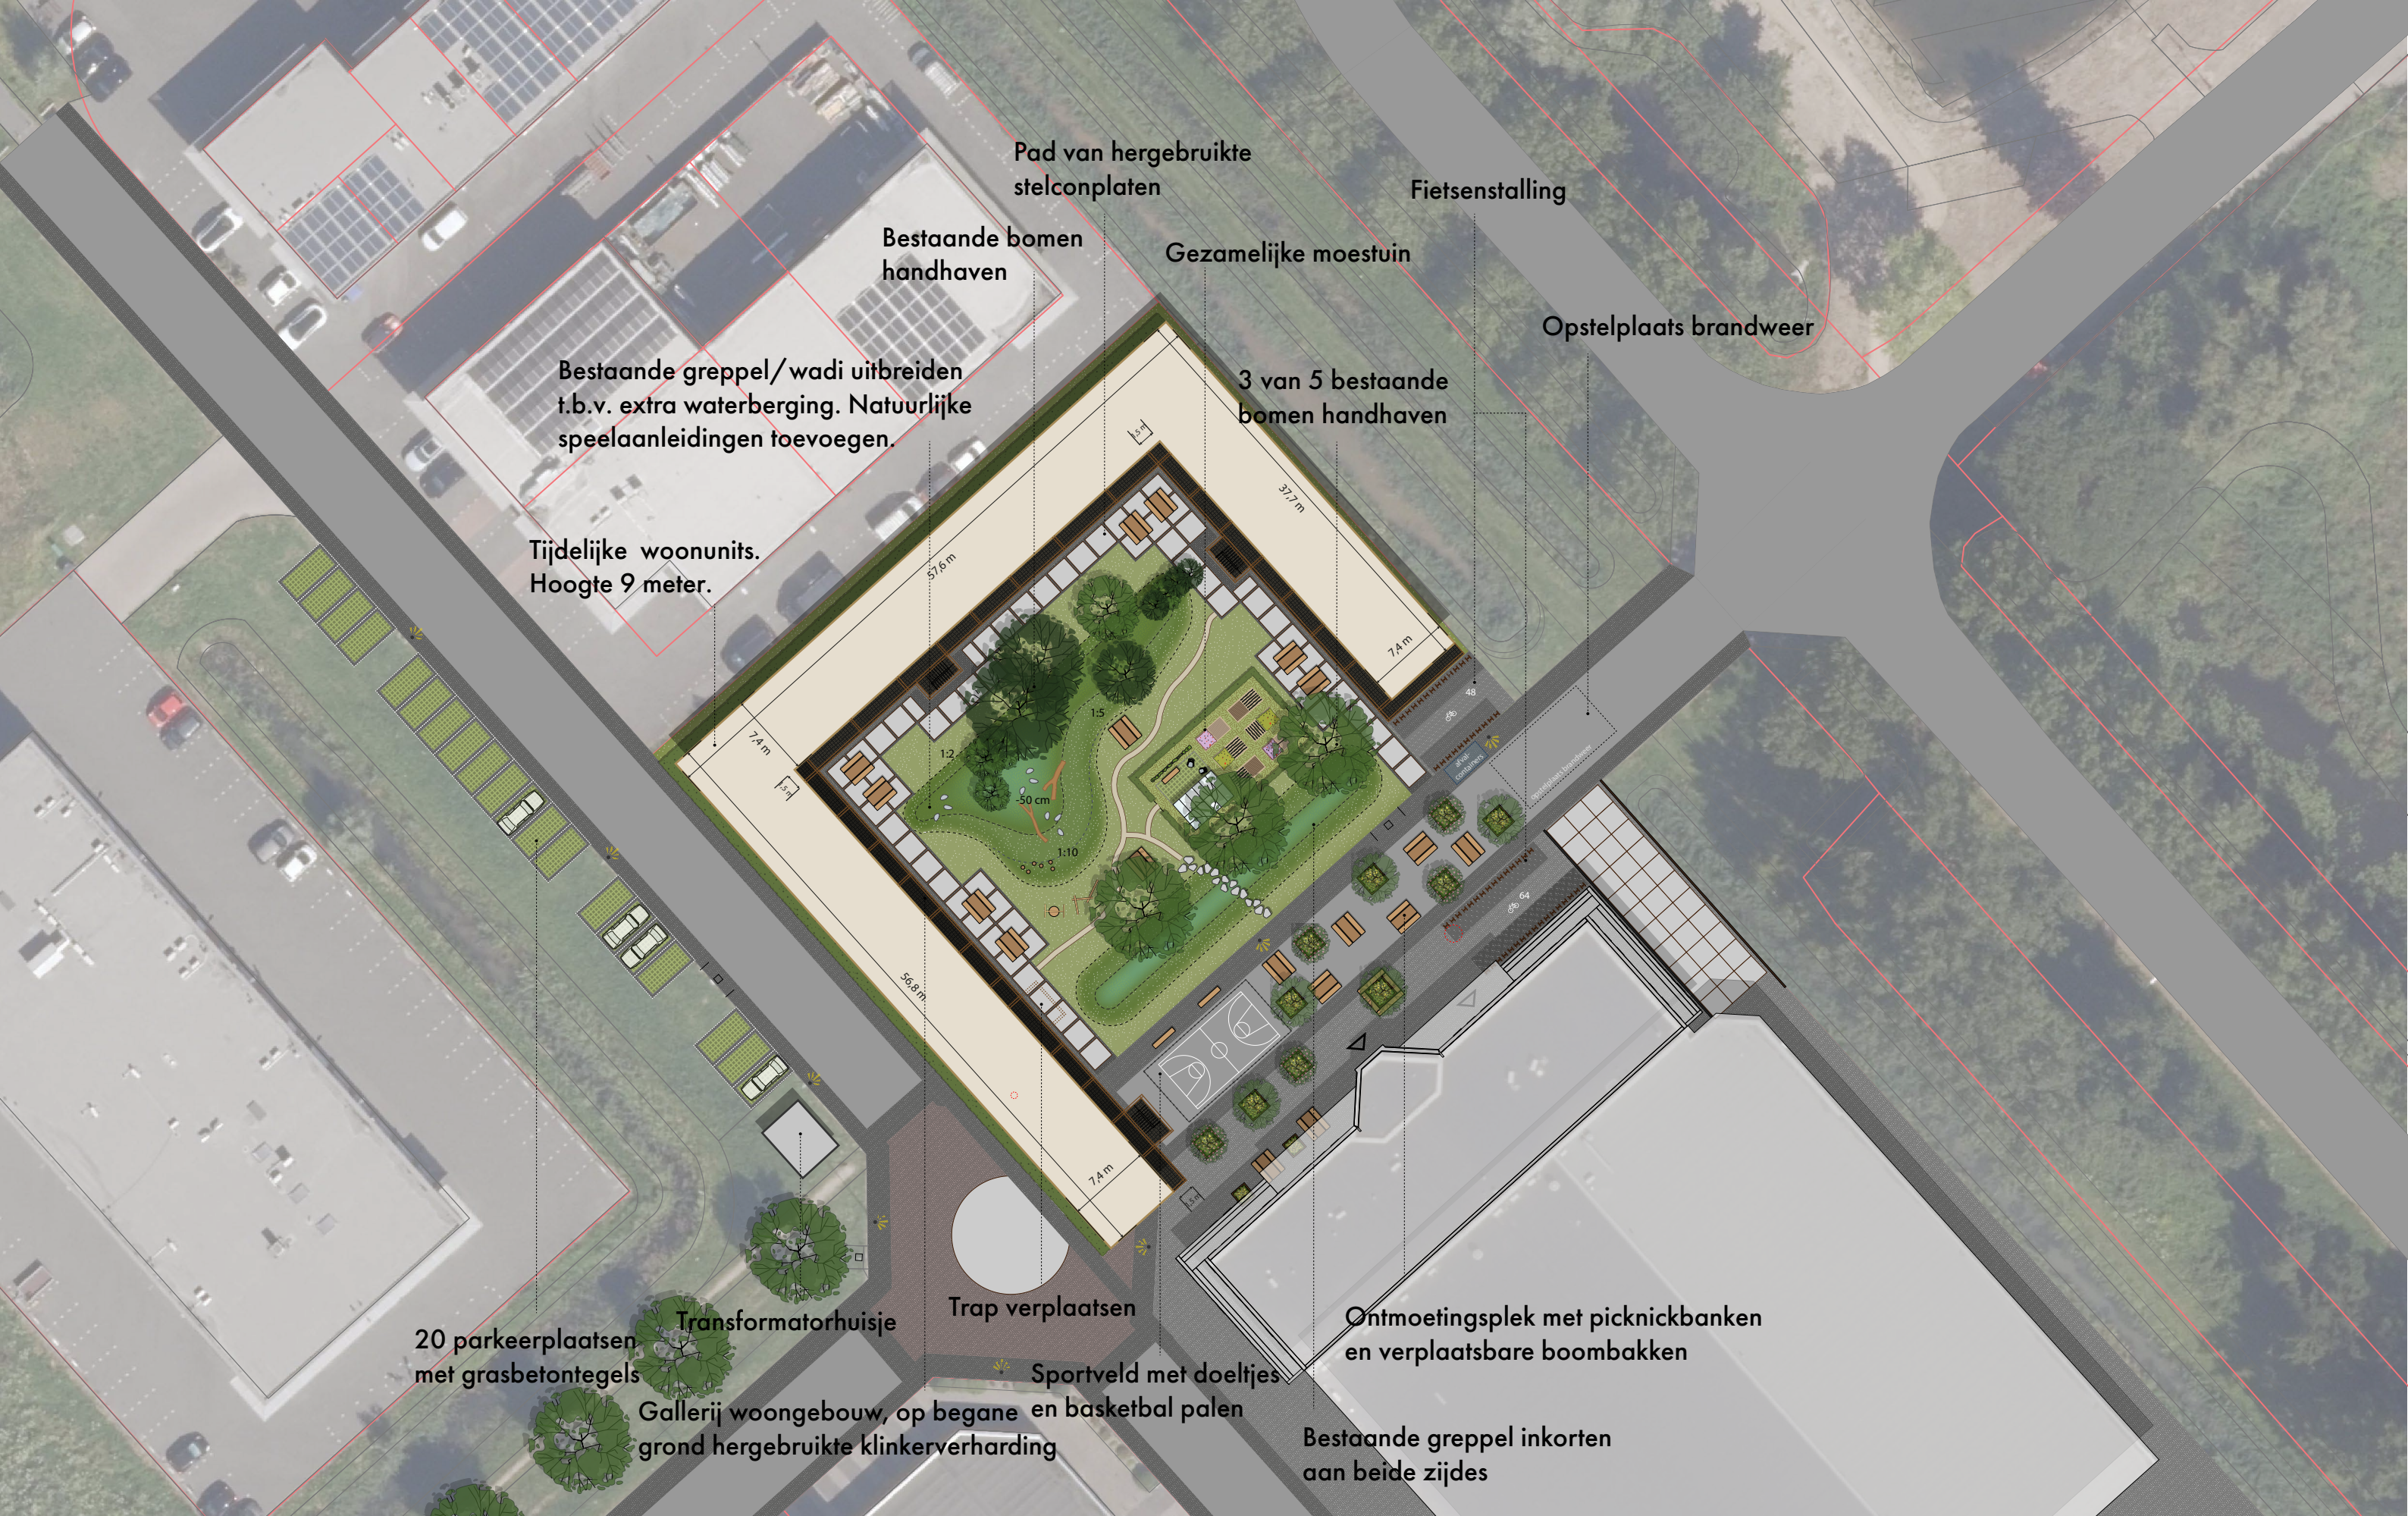
Pad van hergebruikte stelconplaten

Fietsenstalling

Bestaande bomen handhaven

Gezamenlijke moestuin

Opstelplaats brandweer

Bestaande greppel/wadi uitbreiden t.b.v. extra waterberging. Natuurlijke speelaanleidingen toevoegen.

3 van 5 bestaande bomen handhaven

Tijdelijke woonunits. Hoogte 9 meter.

20 parkeerplaatsen met grasbetontegels

Transformatorhuisje

Trap verplaatsen

Ontmoetingsplek met picknickbanken en verplaatsbare boombakken

Sportveld met doeltjes

Gallerij woongebouw, op begane grond hergebruikte klinkerverharding

Bestaande greppel inkorten aan beide zijdes
