Detail uitstroombereiding overstort 3050: Dwarsdoorsnede  
Schaal 1:50

Detail uitstroombereiding overstort 2678: Dwarsdoorsnede  
Schaal 1:50

Detail uitstroombereiding overstort 2679: Dwarsdoorsnede  
Schaal 1:50

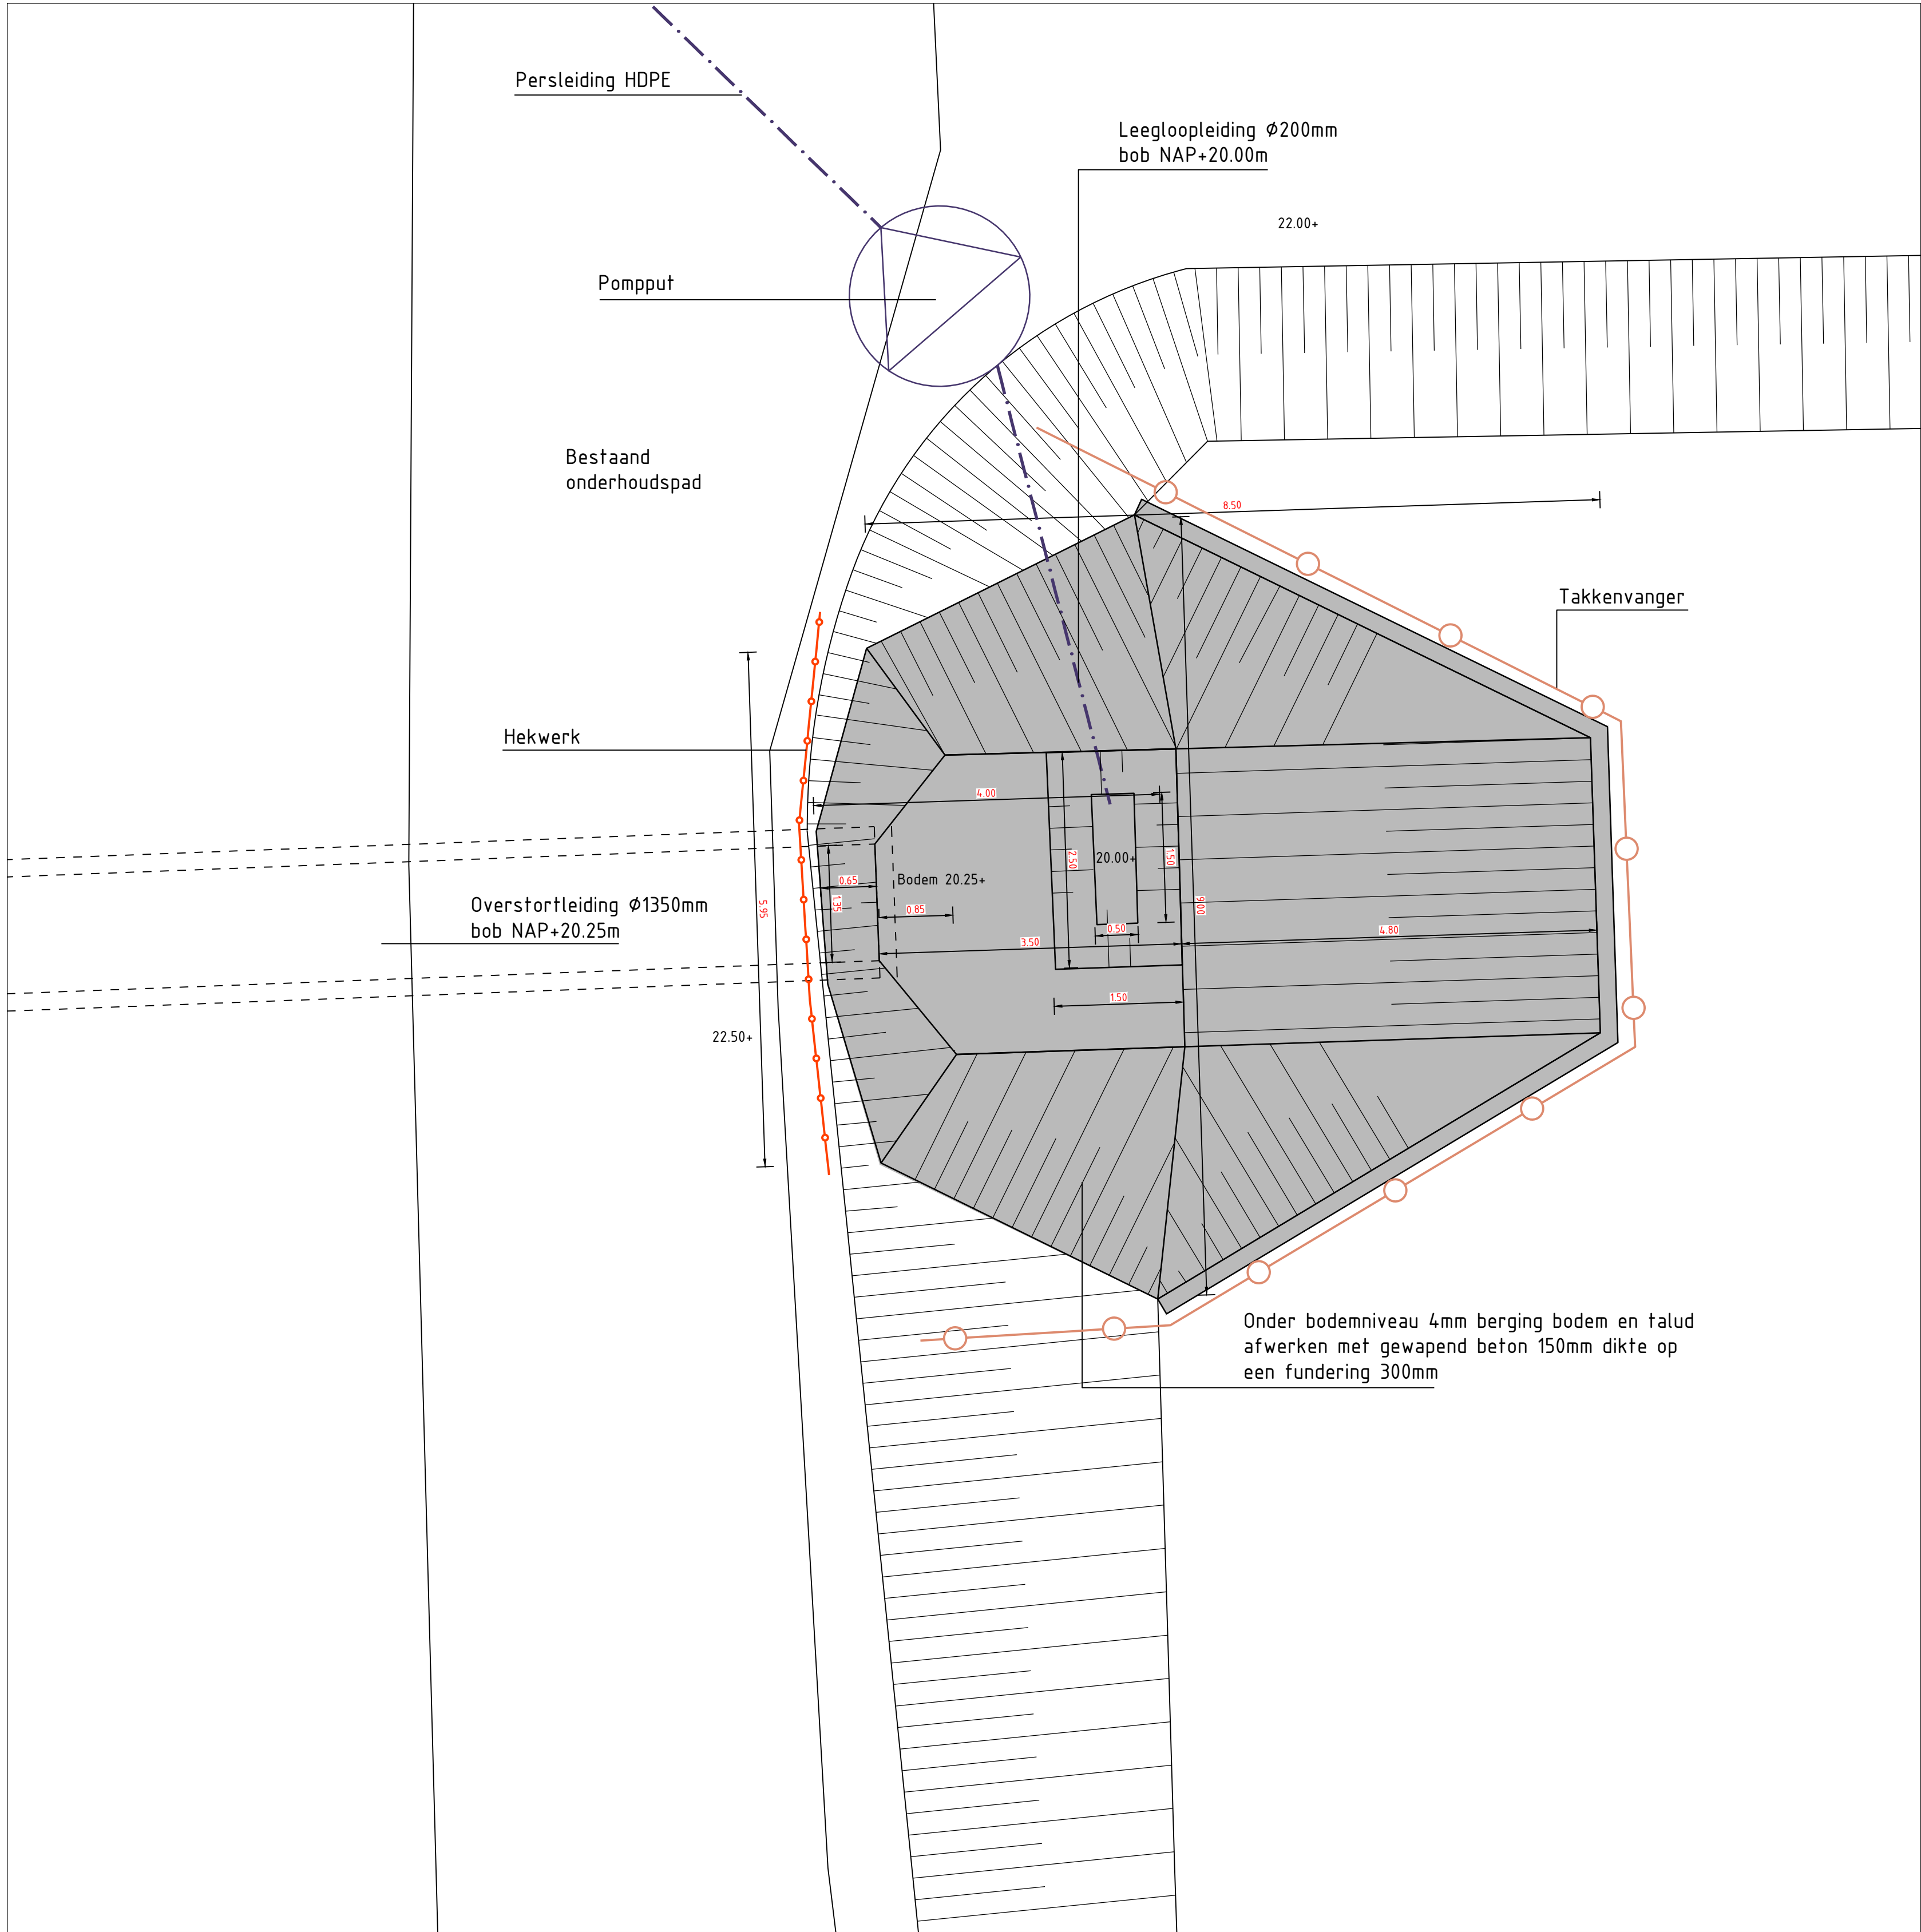
Detail uitstroombereiding overstort 3050: Situatie  
Schaal 1:50

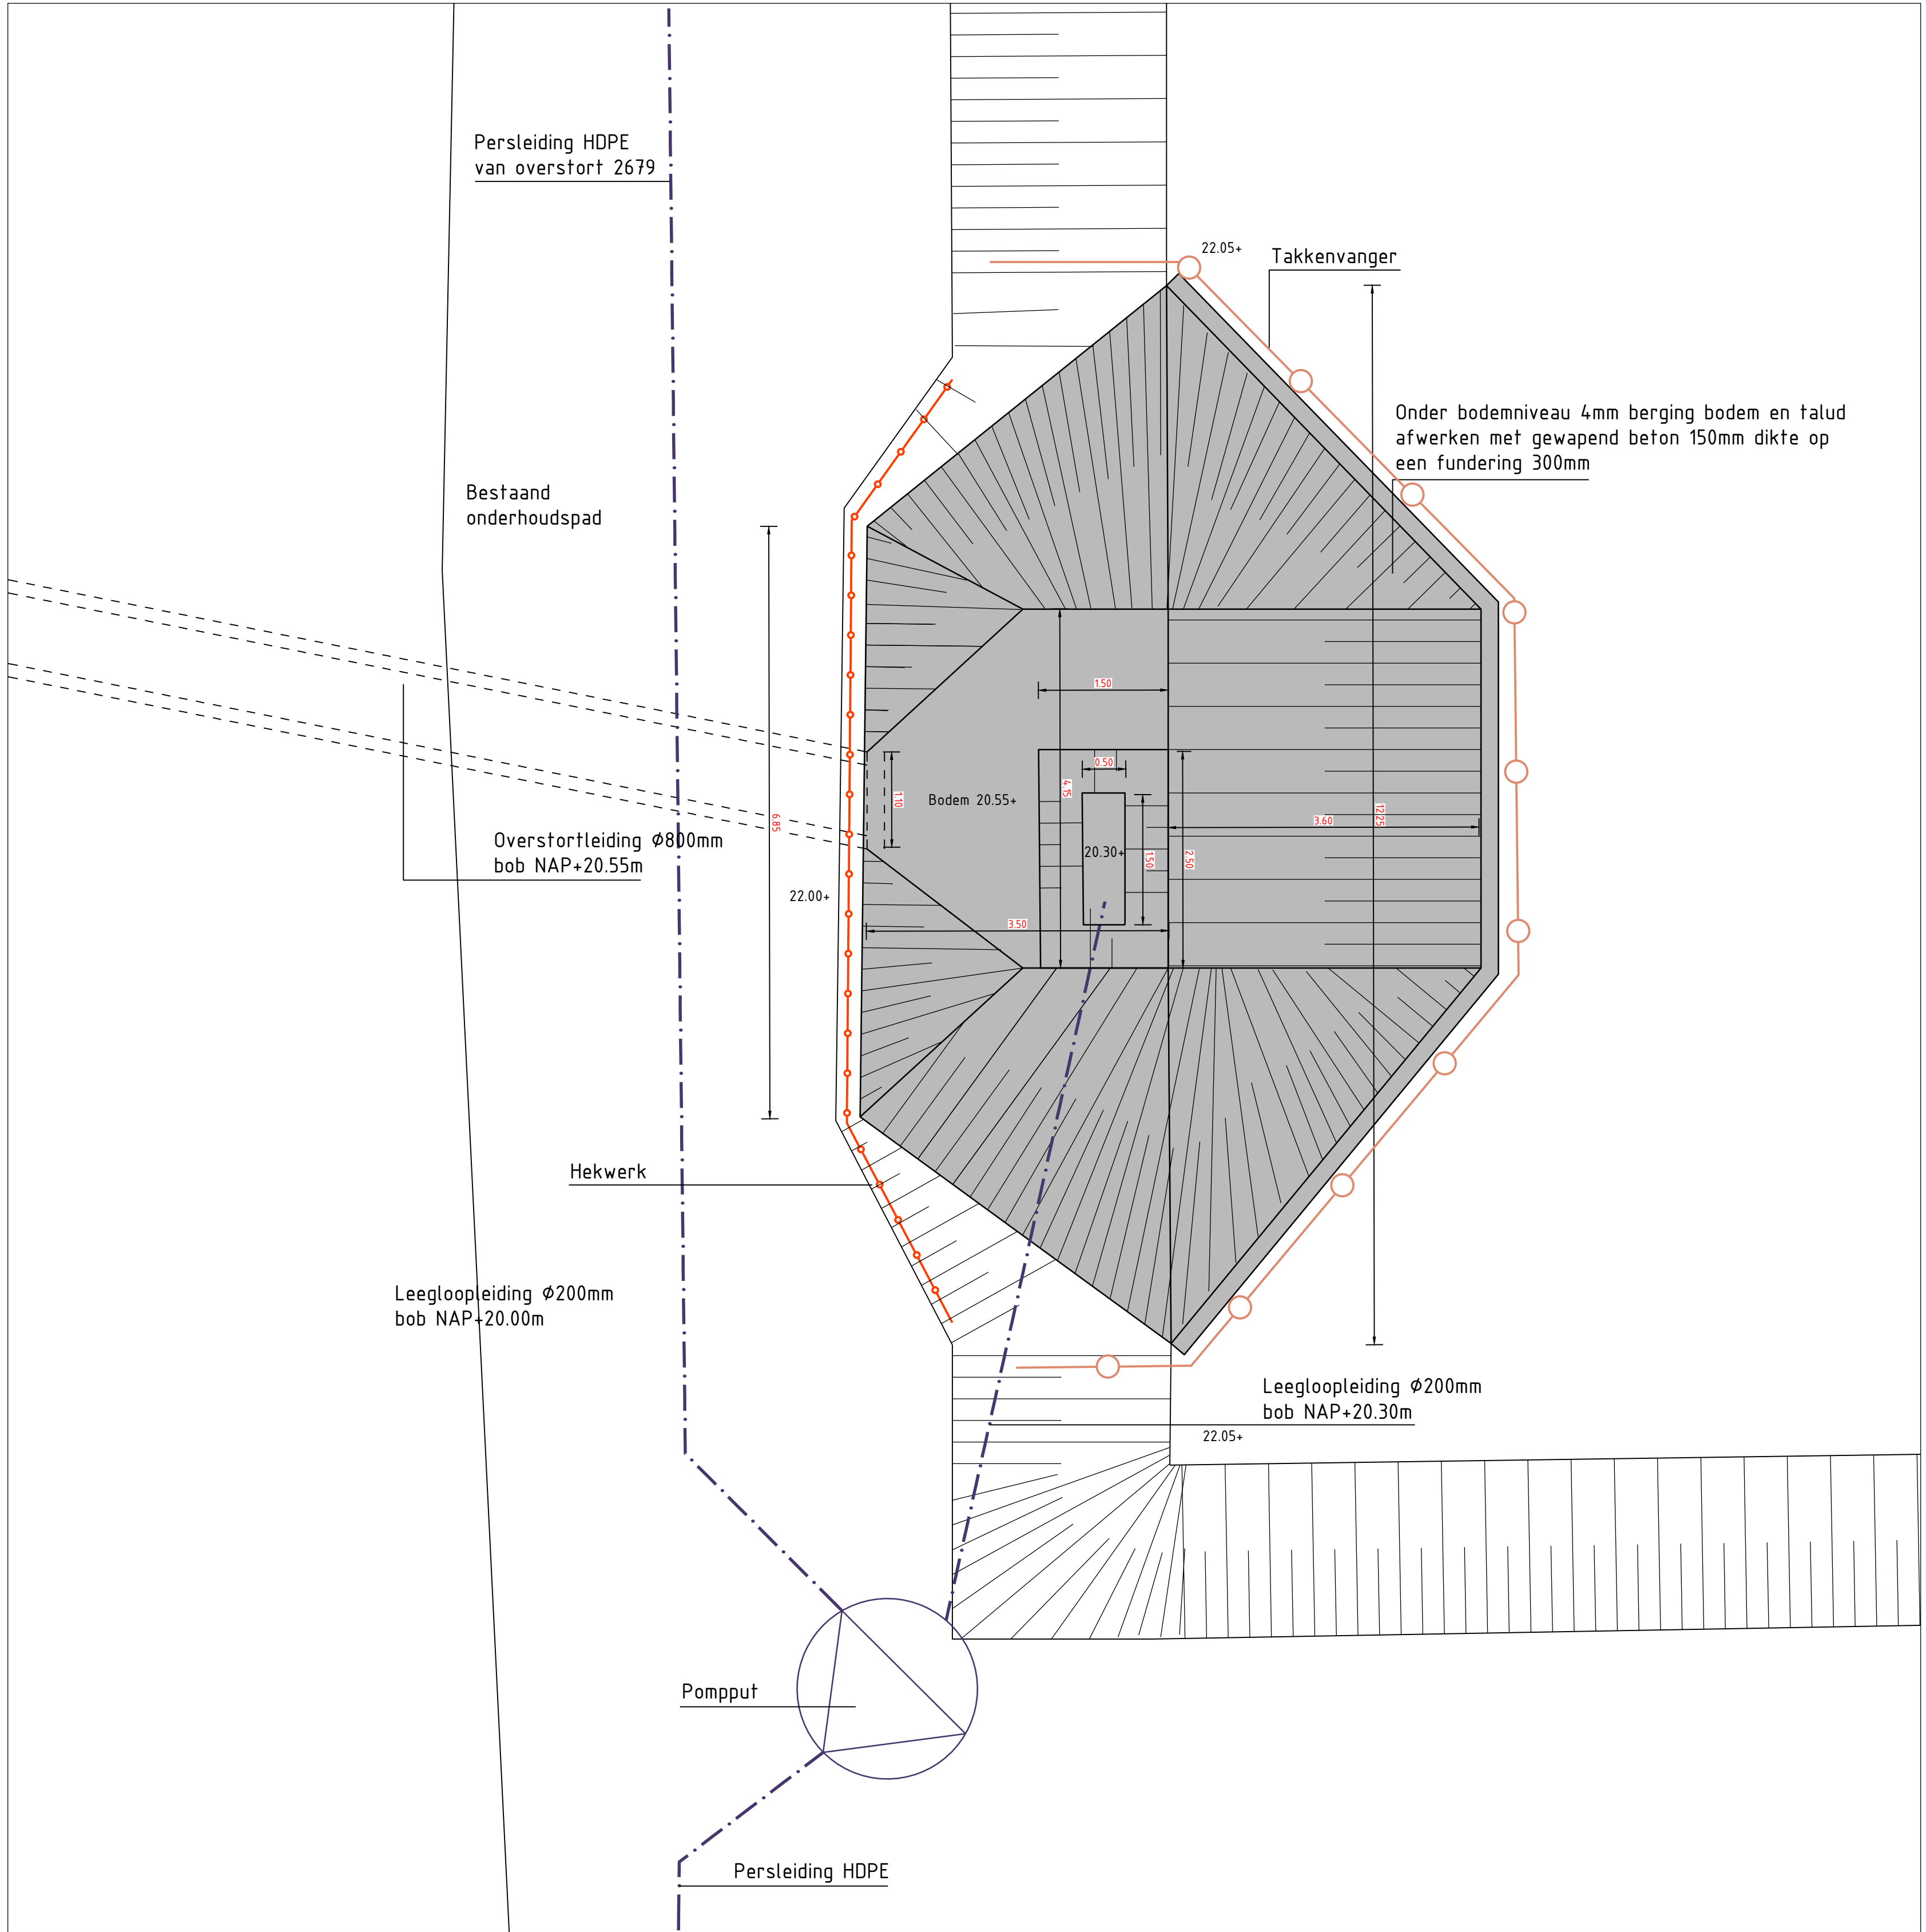
Detail uitstroombereiding overstort 2678: Situatie  
Schaal 1:50

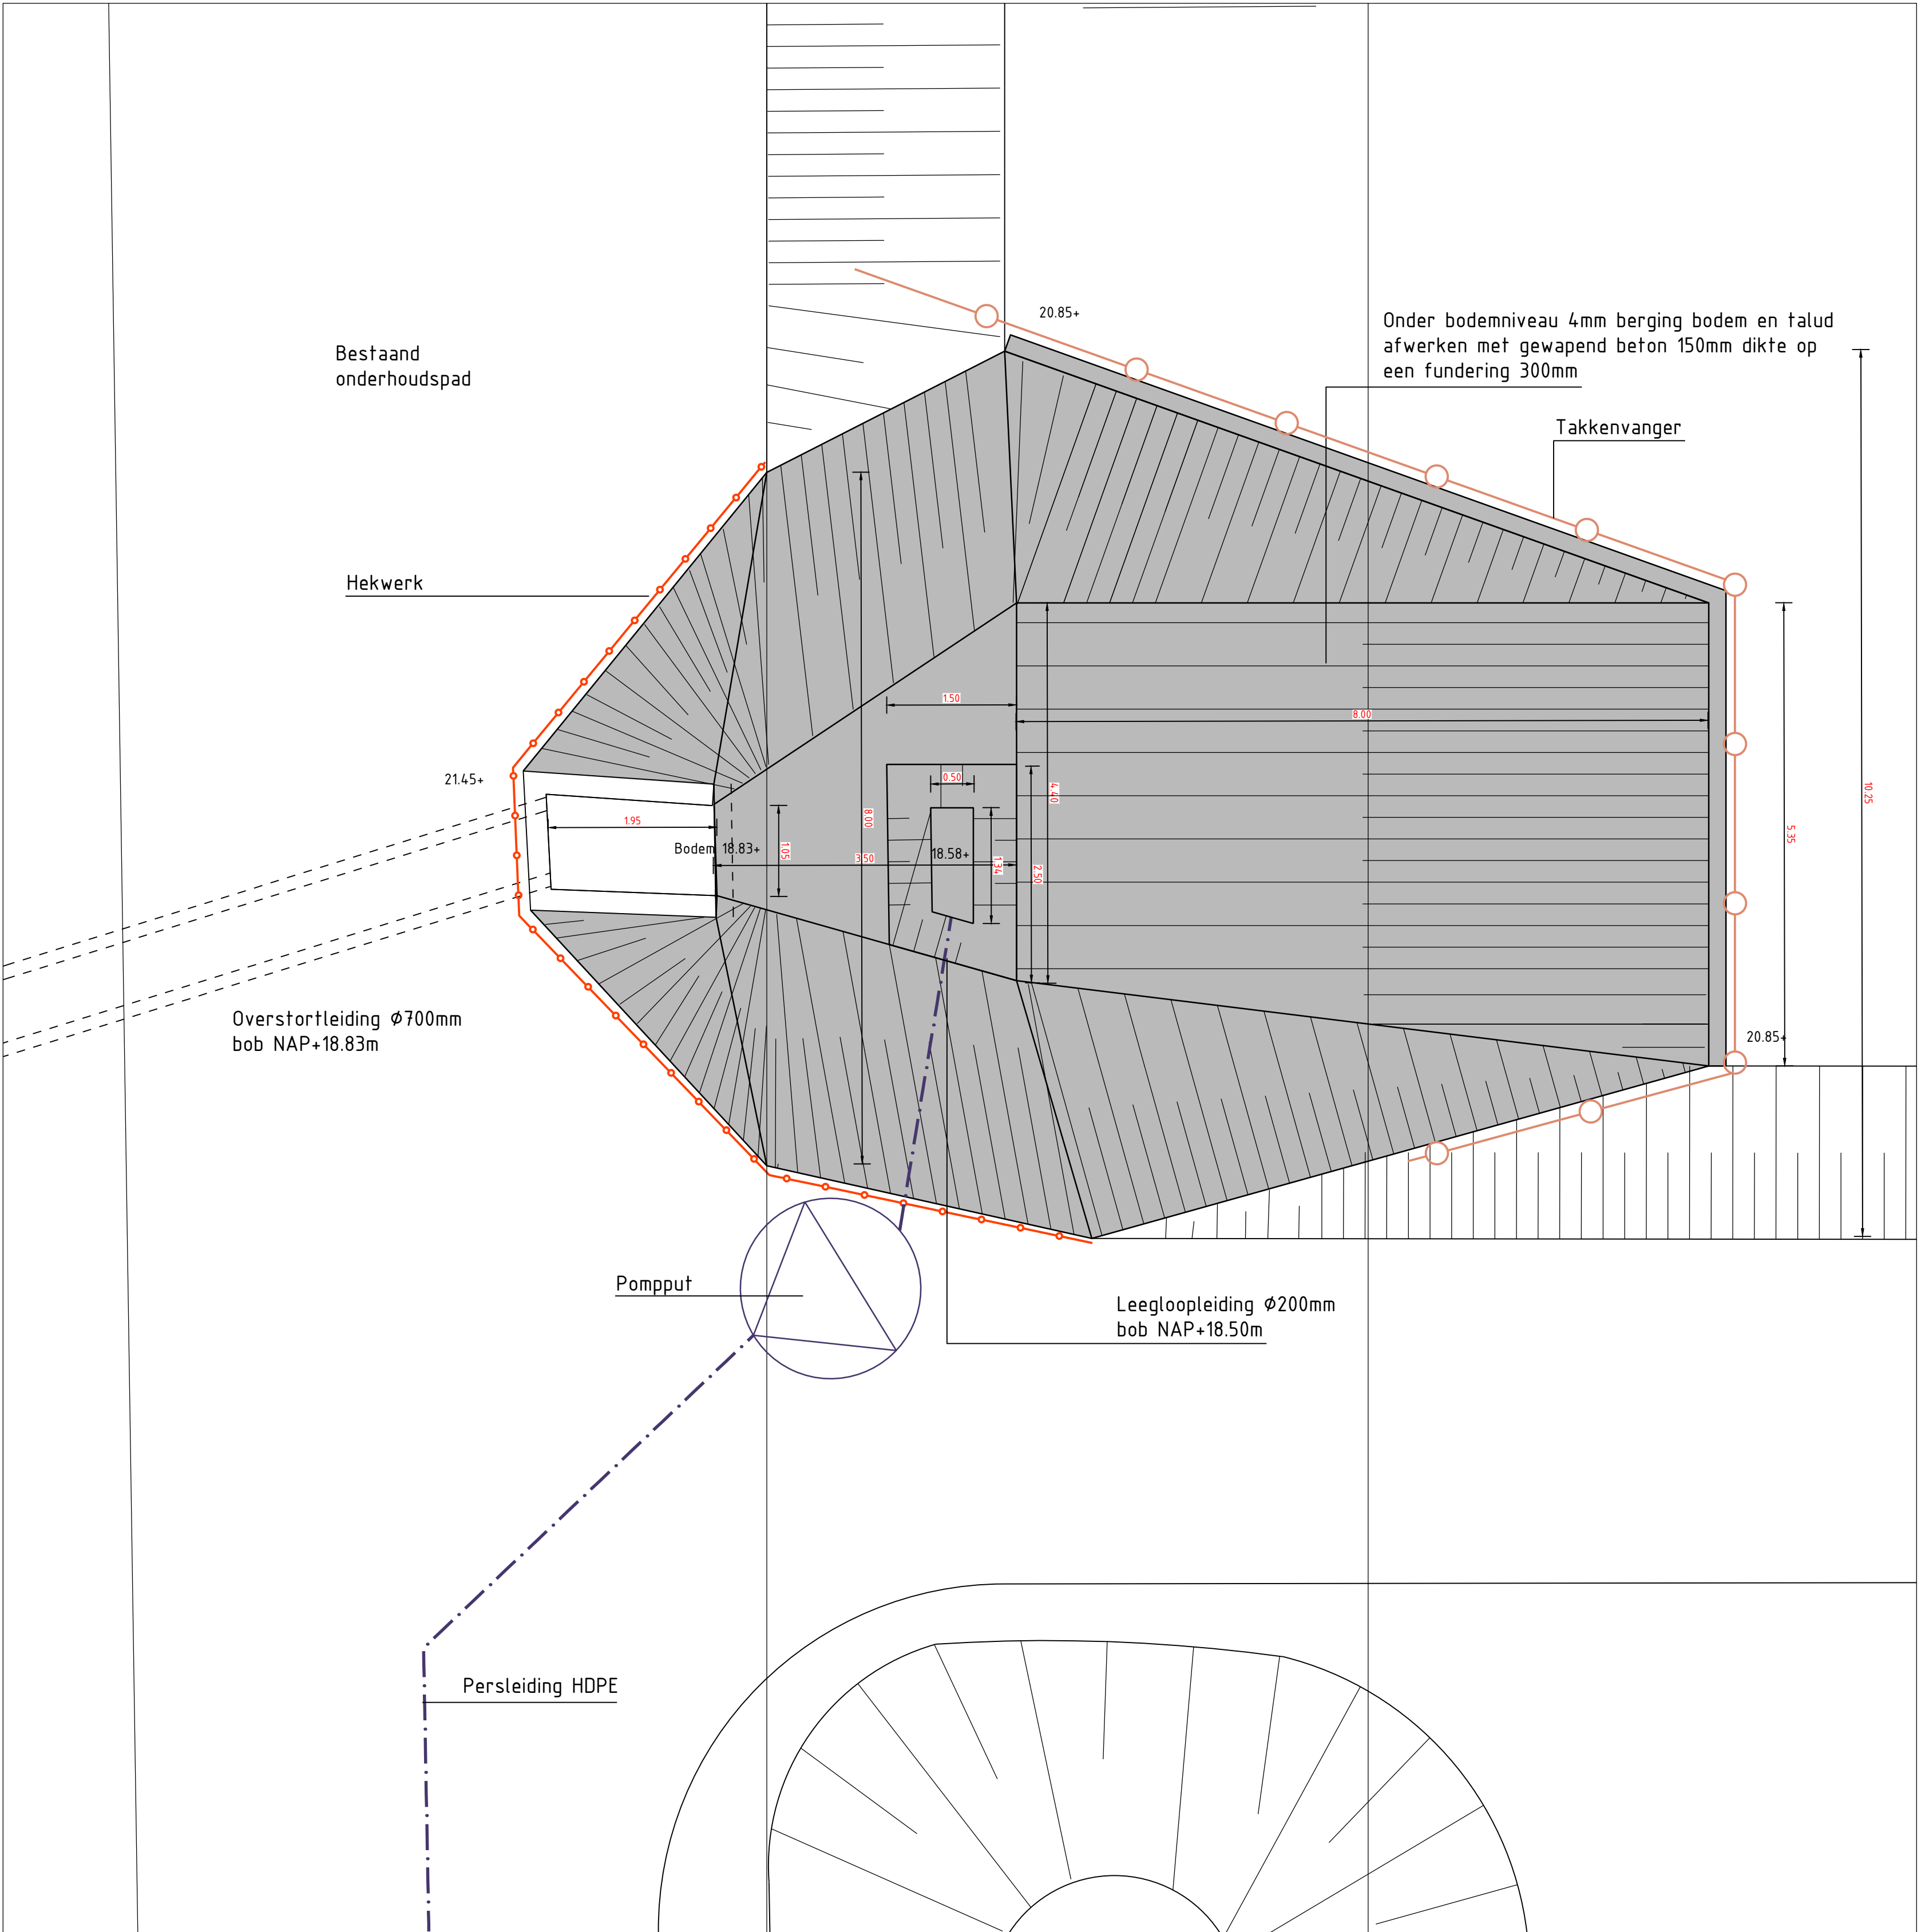
Detail uitstroombereiding overstort 2679: Situatie  
Schaal 1:50
