# BEHEER EN ONDERHOUDSRICHTLIJN

## ESSCHE STROOM BRUGGELAAR

Opdrachtgever : Jarno de Jonge  
Auteur : Onno de Vrind (Royal HaskoningDHV)  
Projectleider : Hans Koekkoek  
Datum : 14-07-2026  
Status : 3<sup>e</sup> concept (versie behorend bij het def. Projectplan Waterwet fase 2)  
Projectnummer : P016915 / BH4277

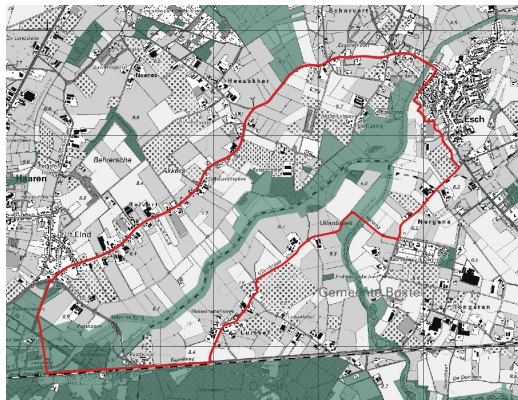
Figuur 2-3: NNB

Op de kaart van figuur 2-3 is het Natuurnetwerk Brabant (NNB) groen gearceerd weergegeven. Het doel van het NNB is om natuurgebieden te vergroten en onderling te verbinden, zodat een netwerk van natuur ontstaat. Het NNB volgt met een variërende breedte de drie beken (Essche Stroom, Rosep en Kleine Aa). Daarnaast is langs de Broekleij een ecologische verbindingzone voorzien.

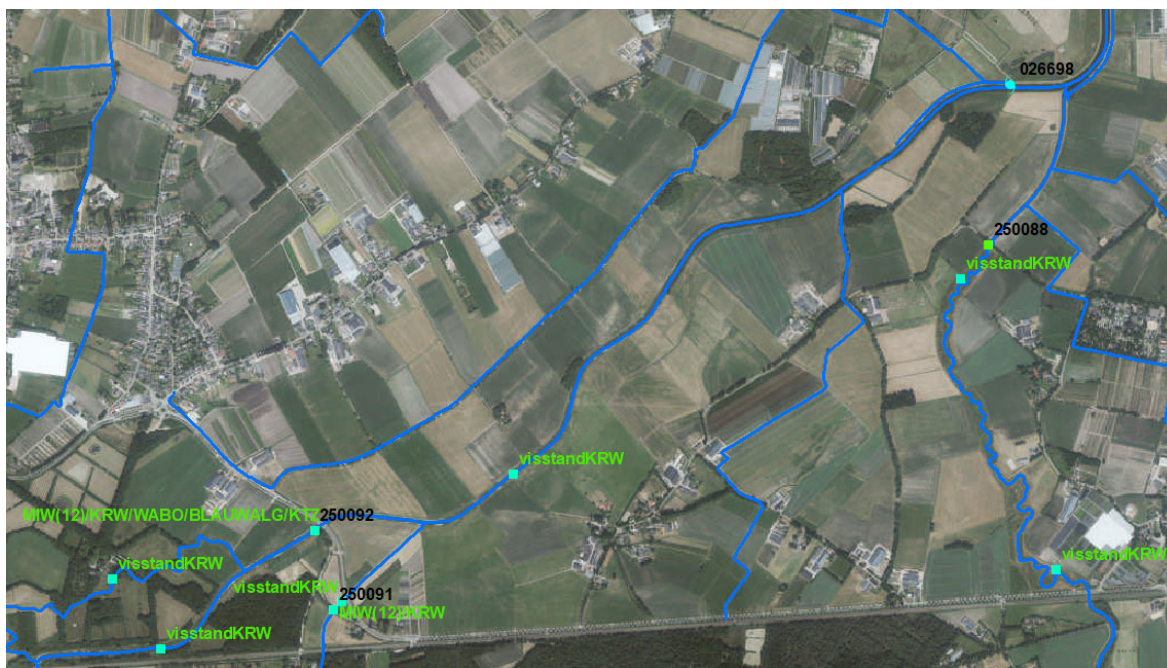
Het meetdoel is gericht op het in beeld brengen van het verloop van het zuurstofgehalte in het oppervlaktewater met name na emissies vanuit de zuivering van Haaren. Hiermee wordt de impact van de waterketen op de Essche Stroom in beeld gebracht en kan deze beoordeeld worden om eventueel maatregelen te prognosticeren en het effect daarvan te monitoren.

Figuur 3: Overzicht waterkwaliteitsmeetpunten

Aanvullend zullen het voorkomen van de kwabaal en de werking van de vispassage bij stuw Esch en bij de Helweg (Kleine Aa) gemonitord worden. Dit om eventueel bij te kunnen sturen wanneer dit gewenst is.
