Abdijcomplex Rolduc

Verduurzaming thermische schil

Details kozijnen Schoolvleugel

Schoolvleugel

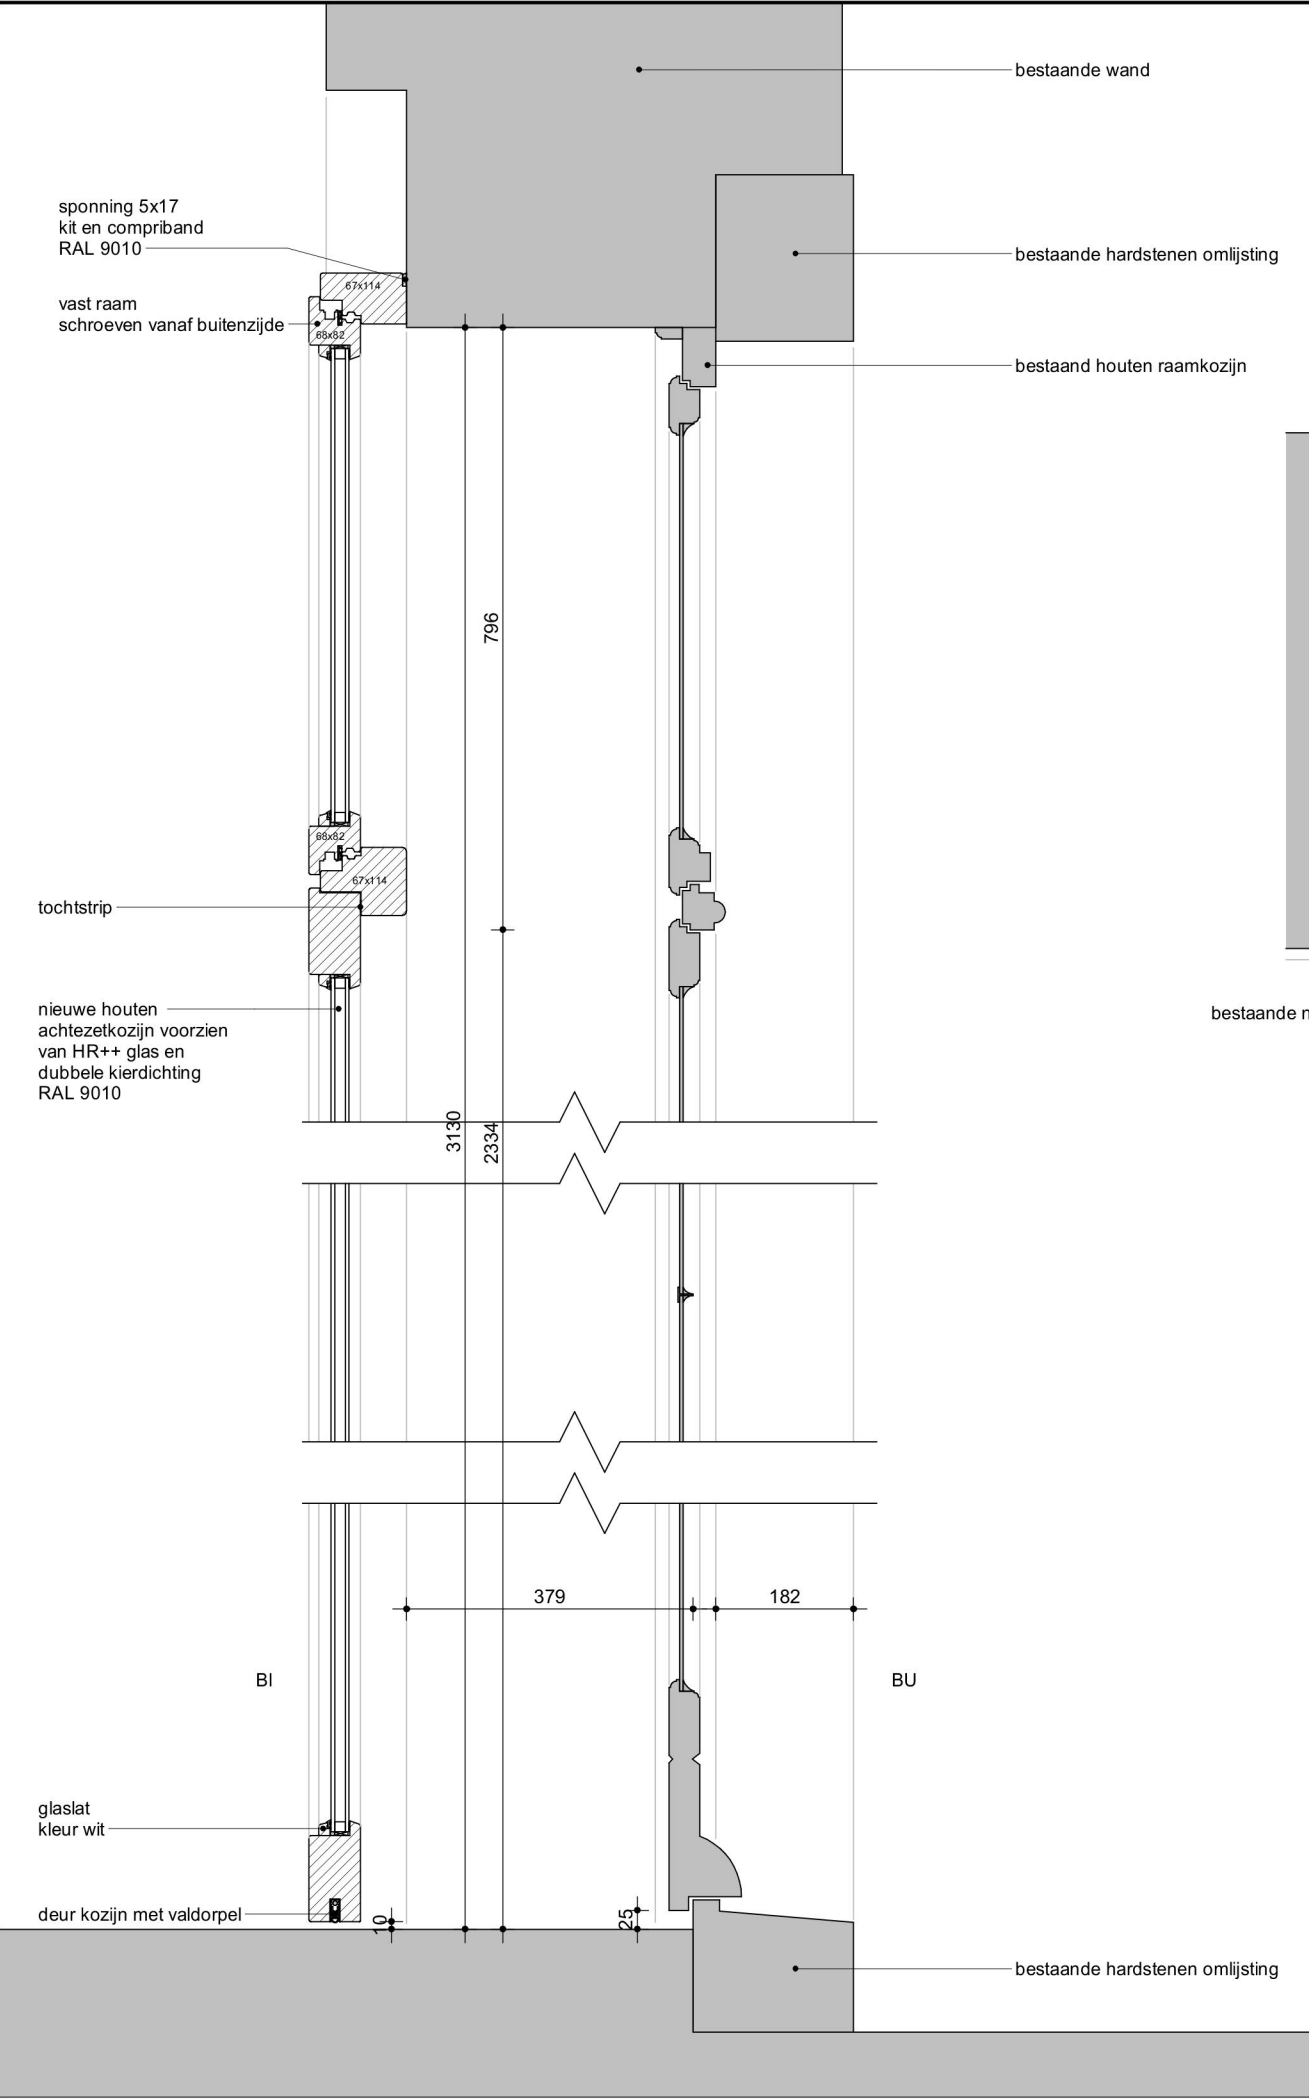
Merk 5A.01 - Nieuw detail N02-H

Principe detaillering geldt voor de kozijnmerken:  
5A.01

Details opgezet conform detaillering Helwig

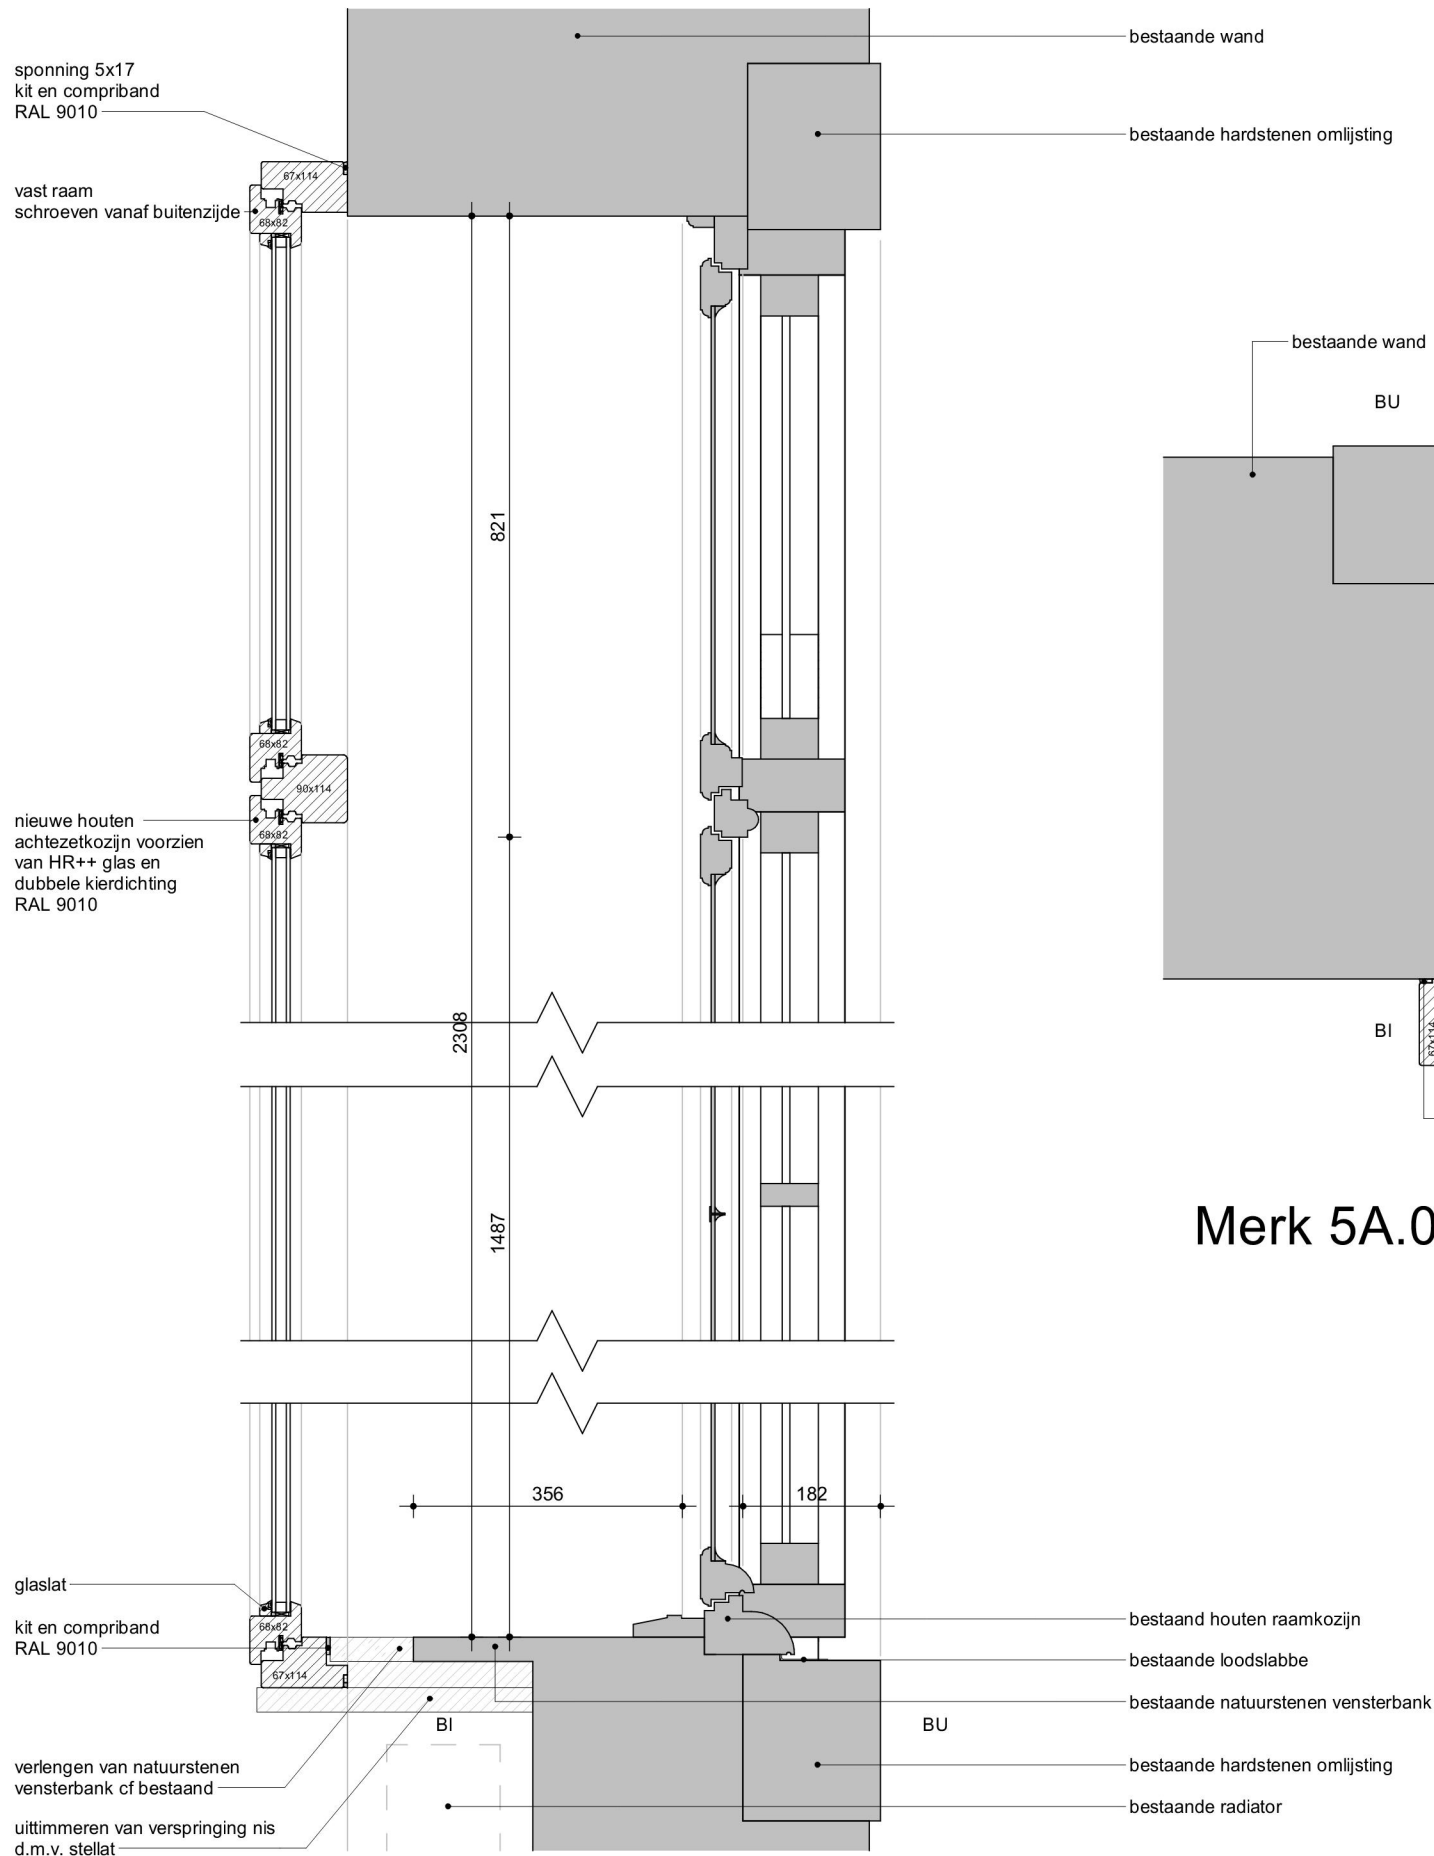
Merk 5A.02 - Nieuw detail N03-V

Principe detaillering geldt voor de kozijnmerken:  
5A.02  
5A.04

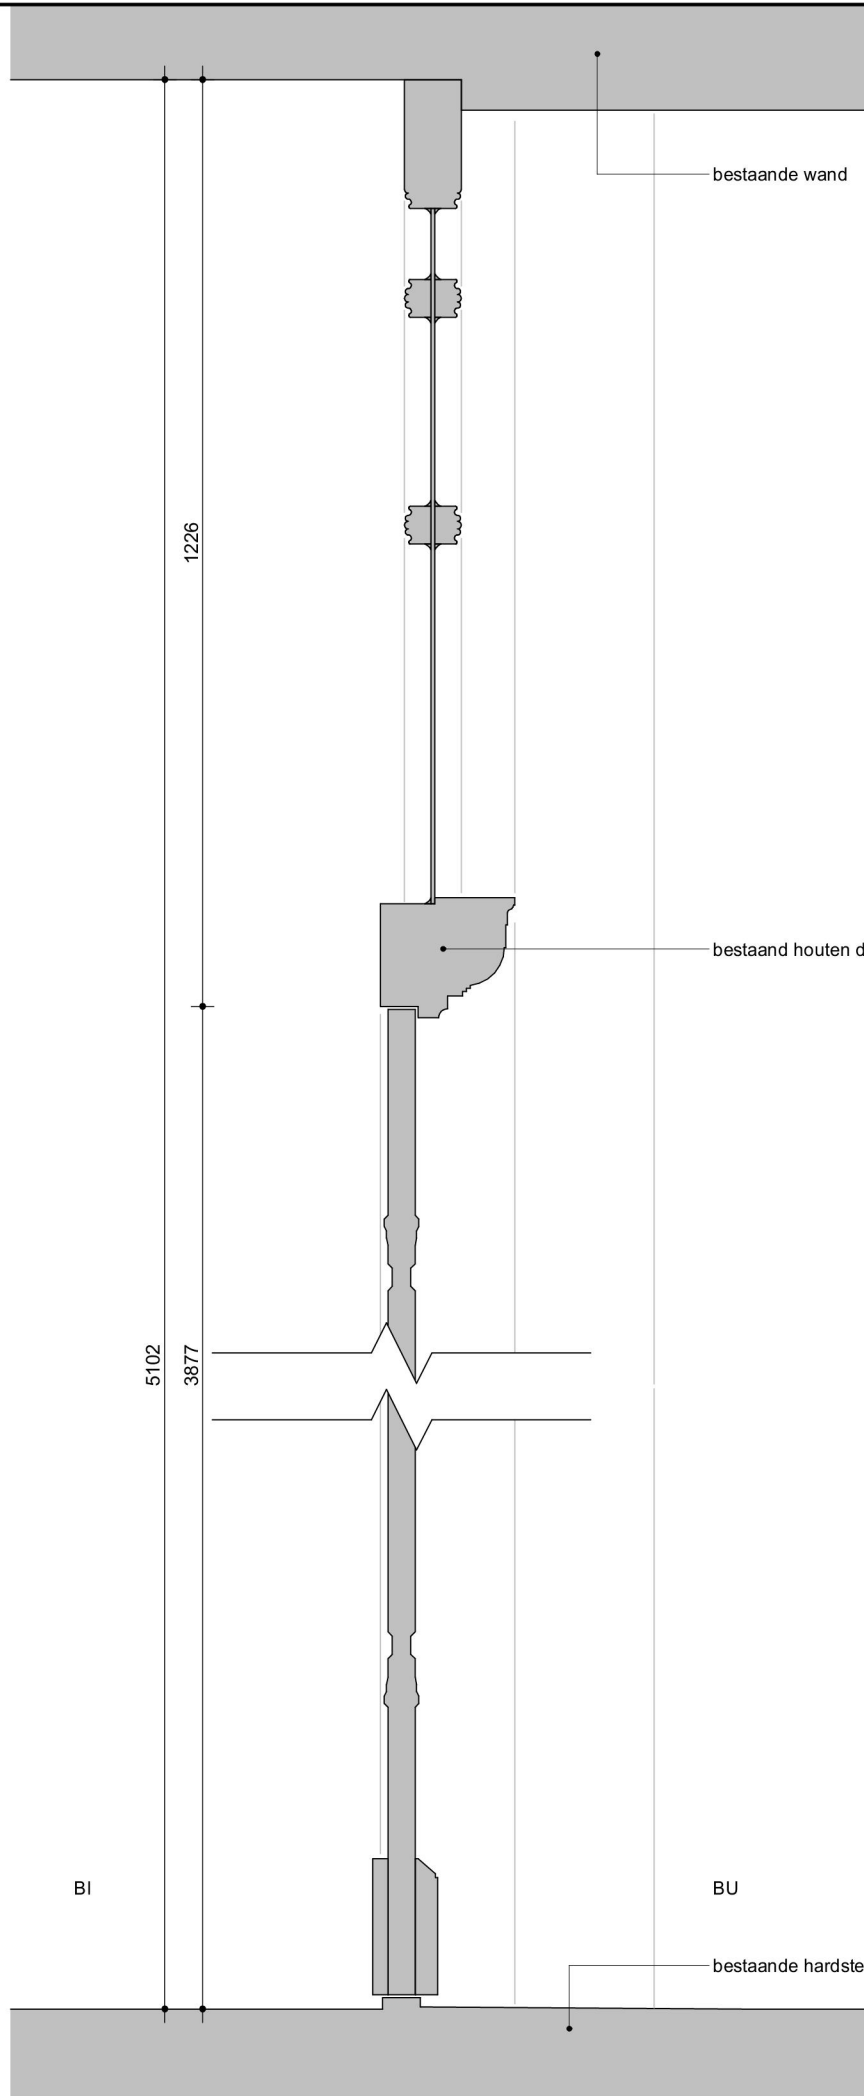
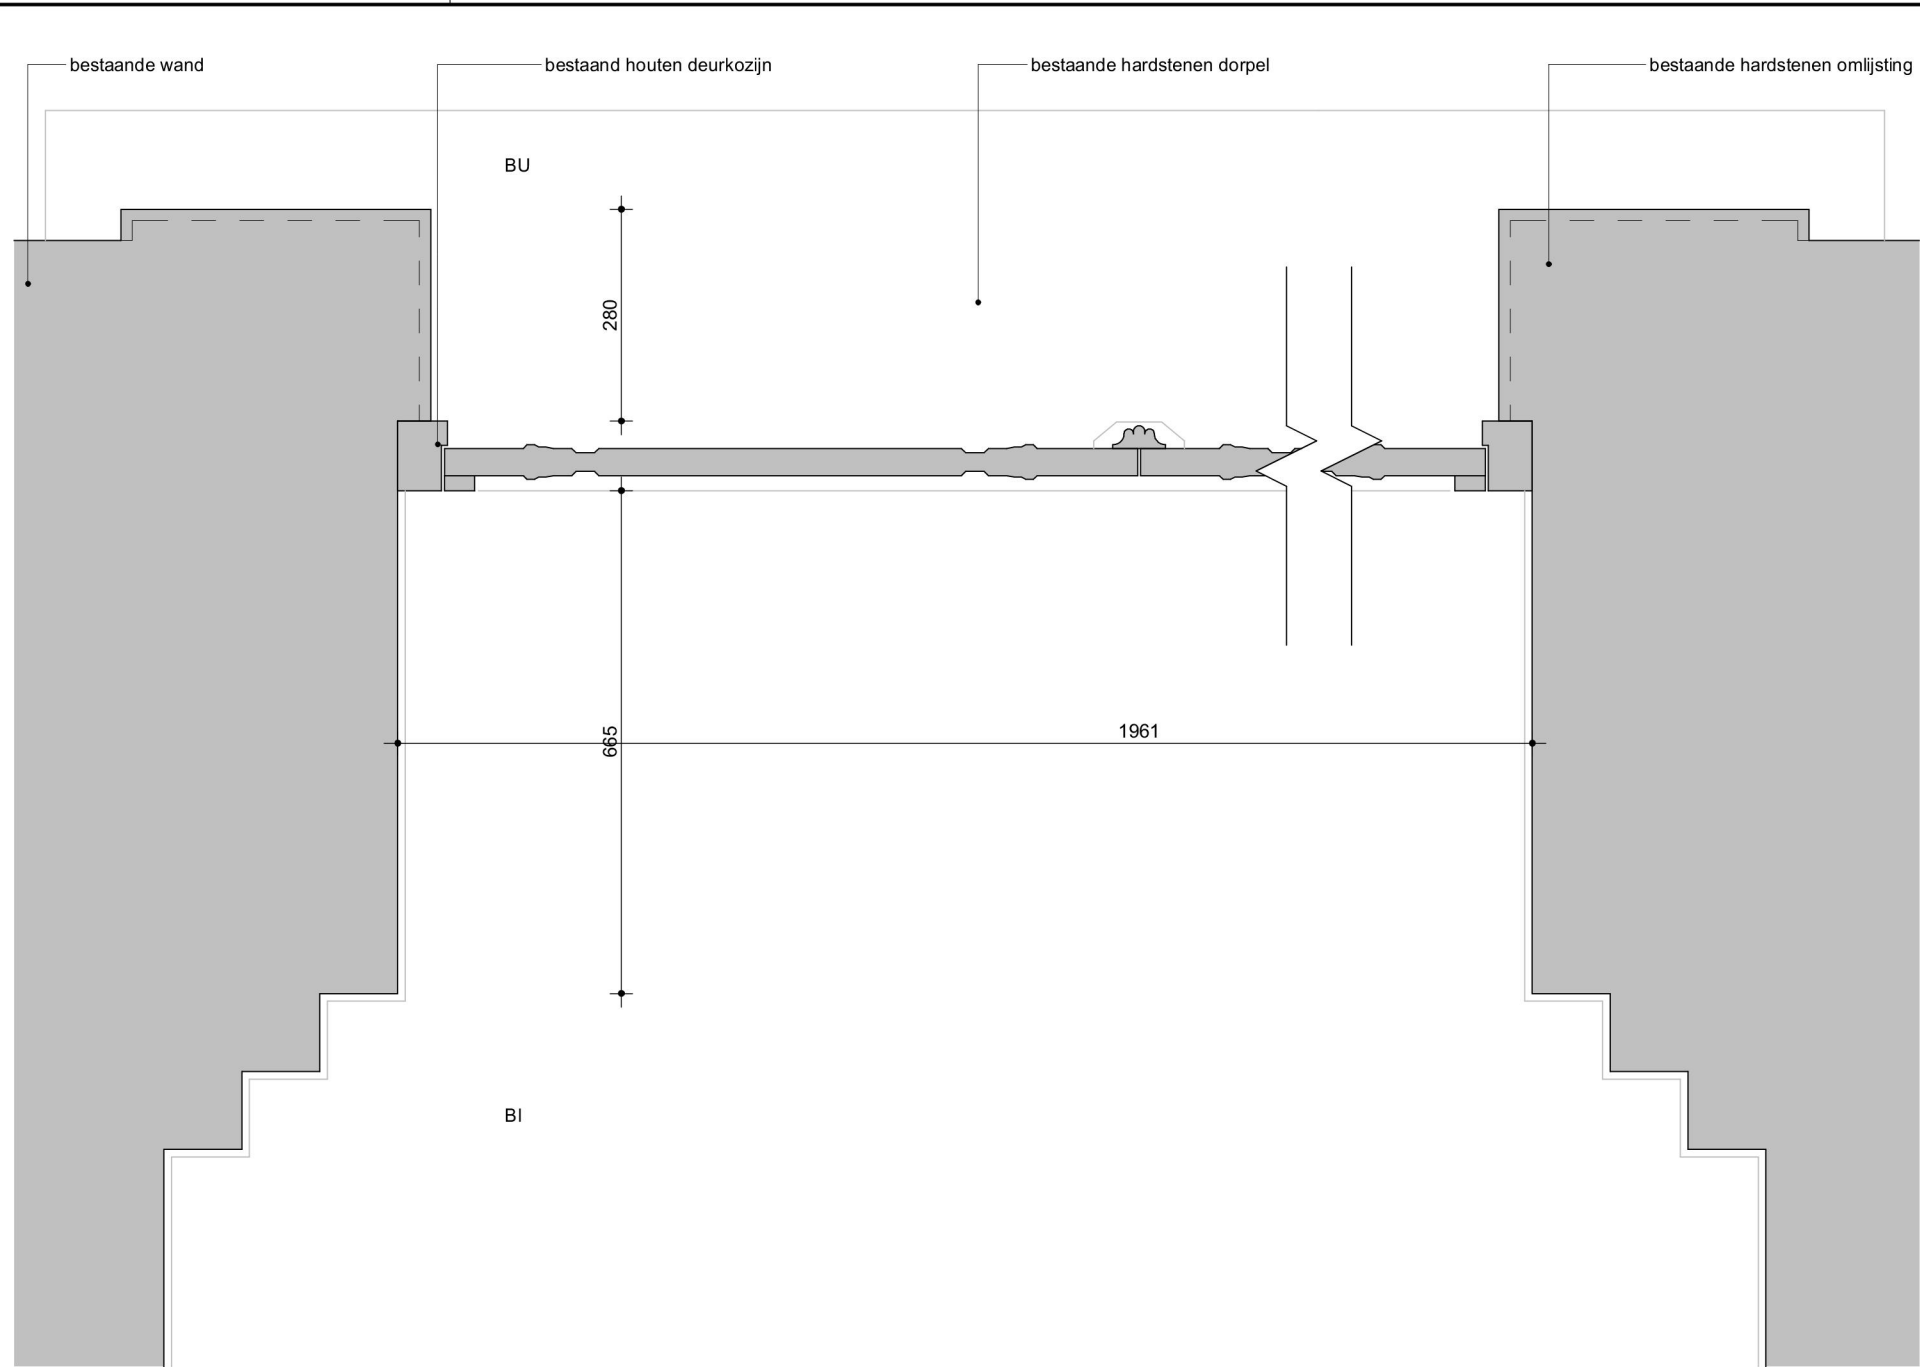
Merk 5A.03 - Bestaand detail  
B06-H

Merk 5A.03 - Bestaand detail  
B05-V

Geen verduurzamingsmaatregelen aan deze deur  
Alleen kierdichting verbeteren

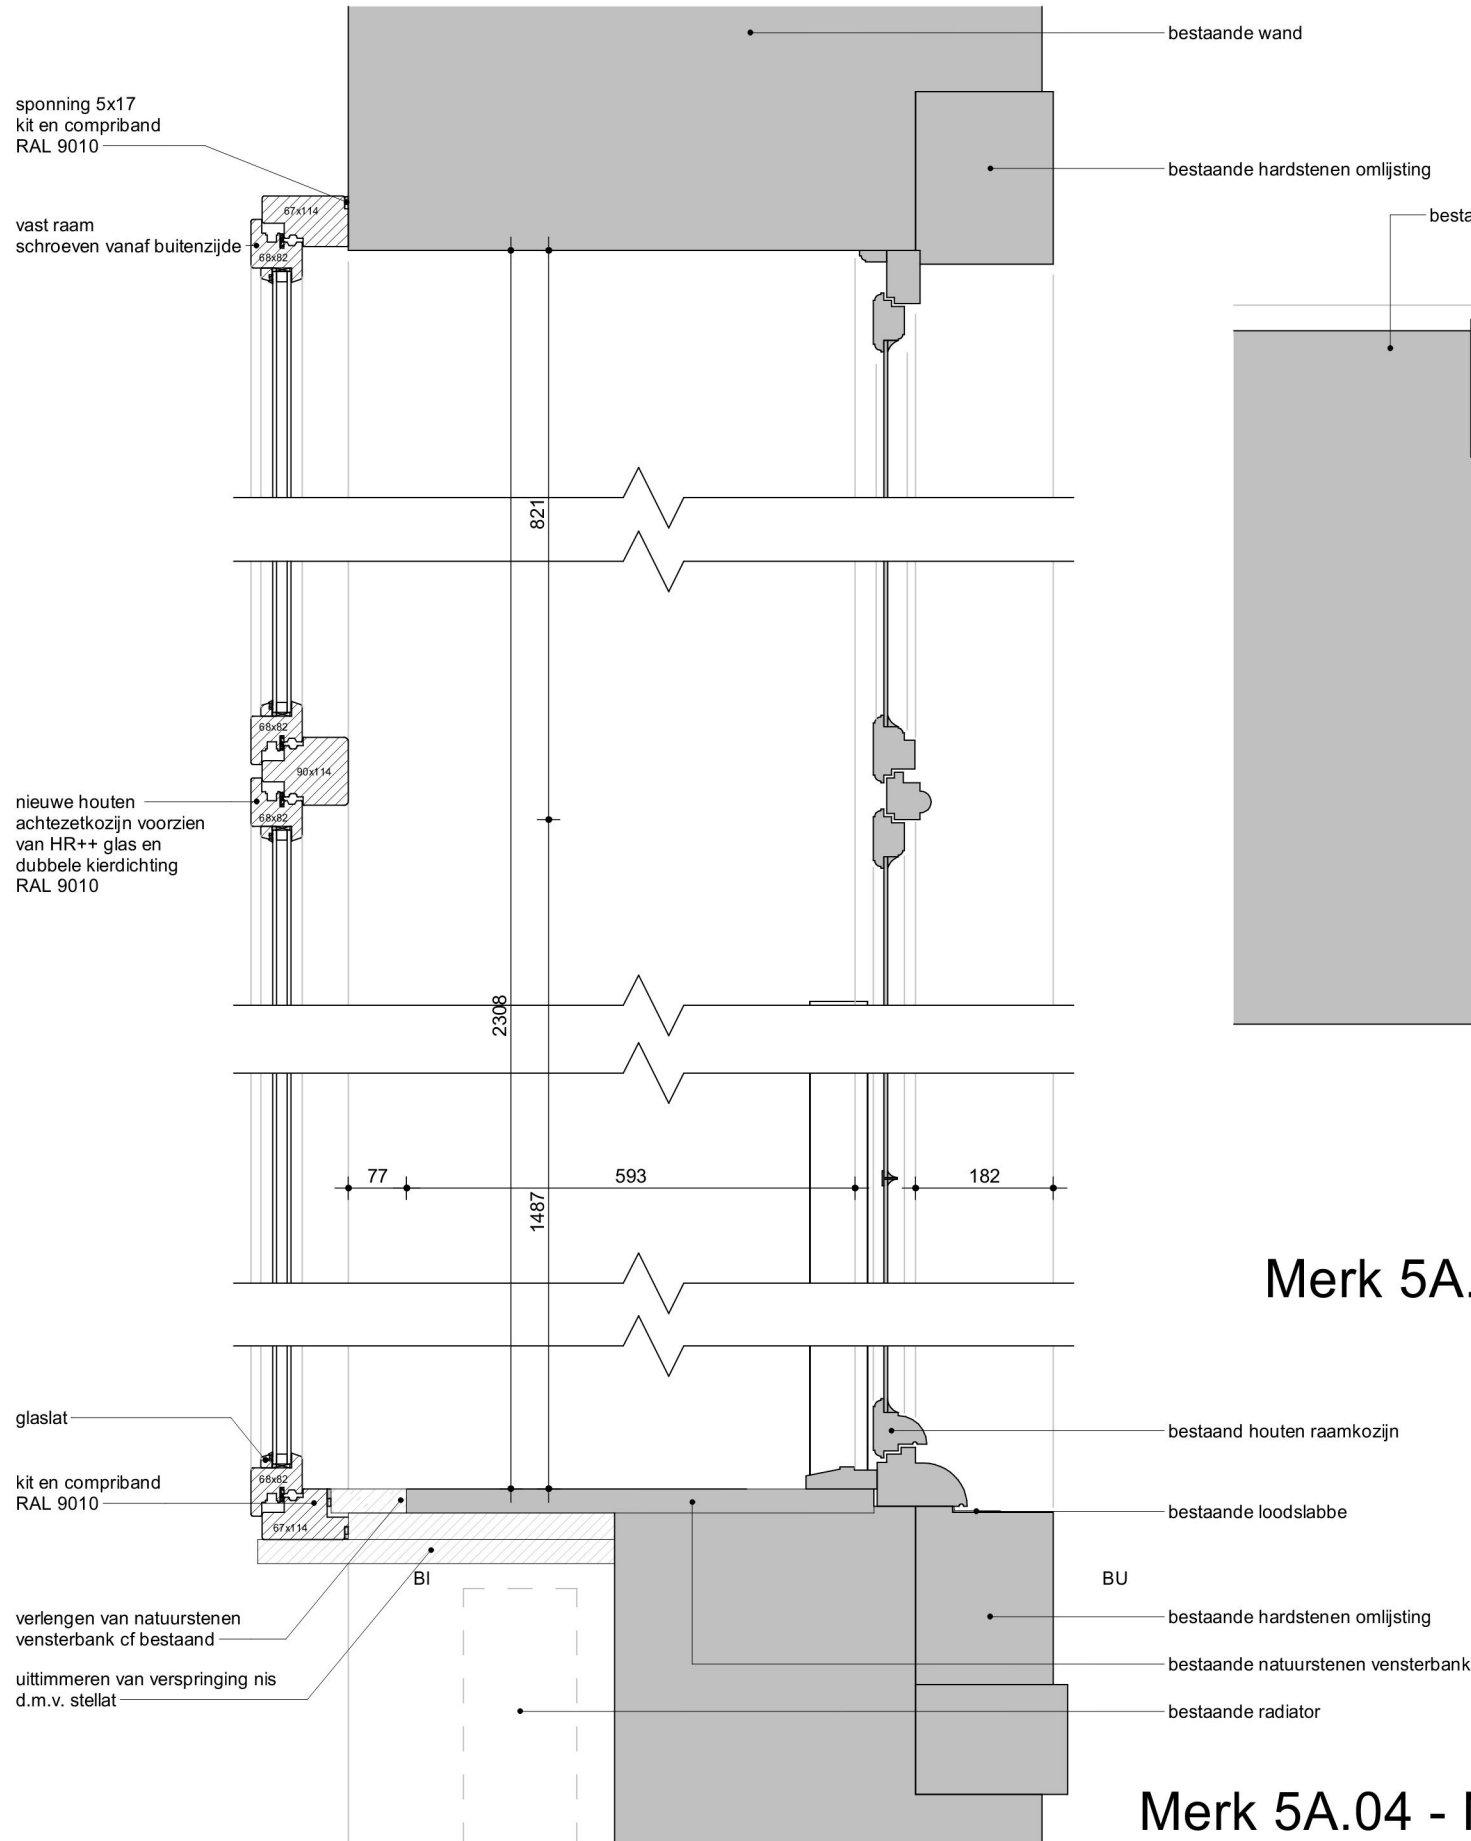
Merk 5A.04 - Nieuw detail N07-V

Principe detaillering conform 5A.02

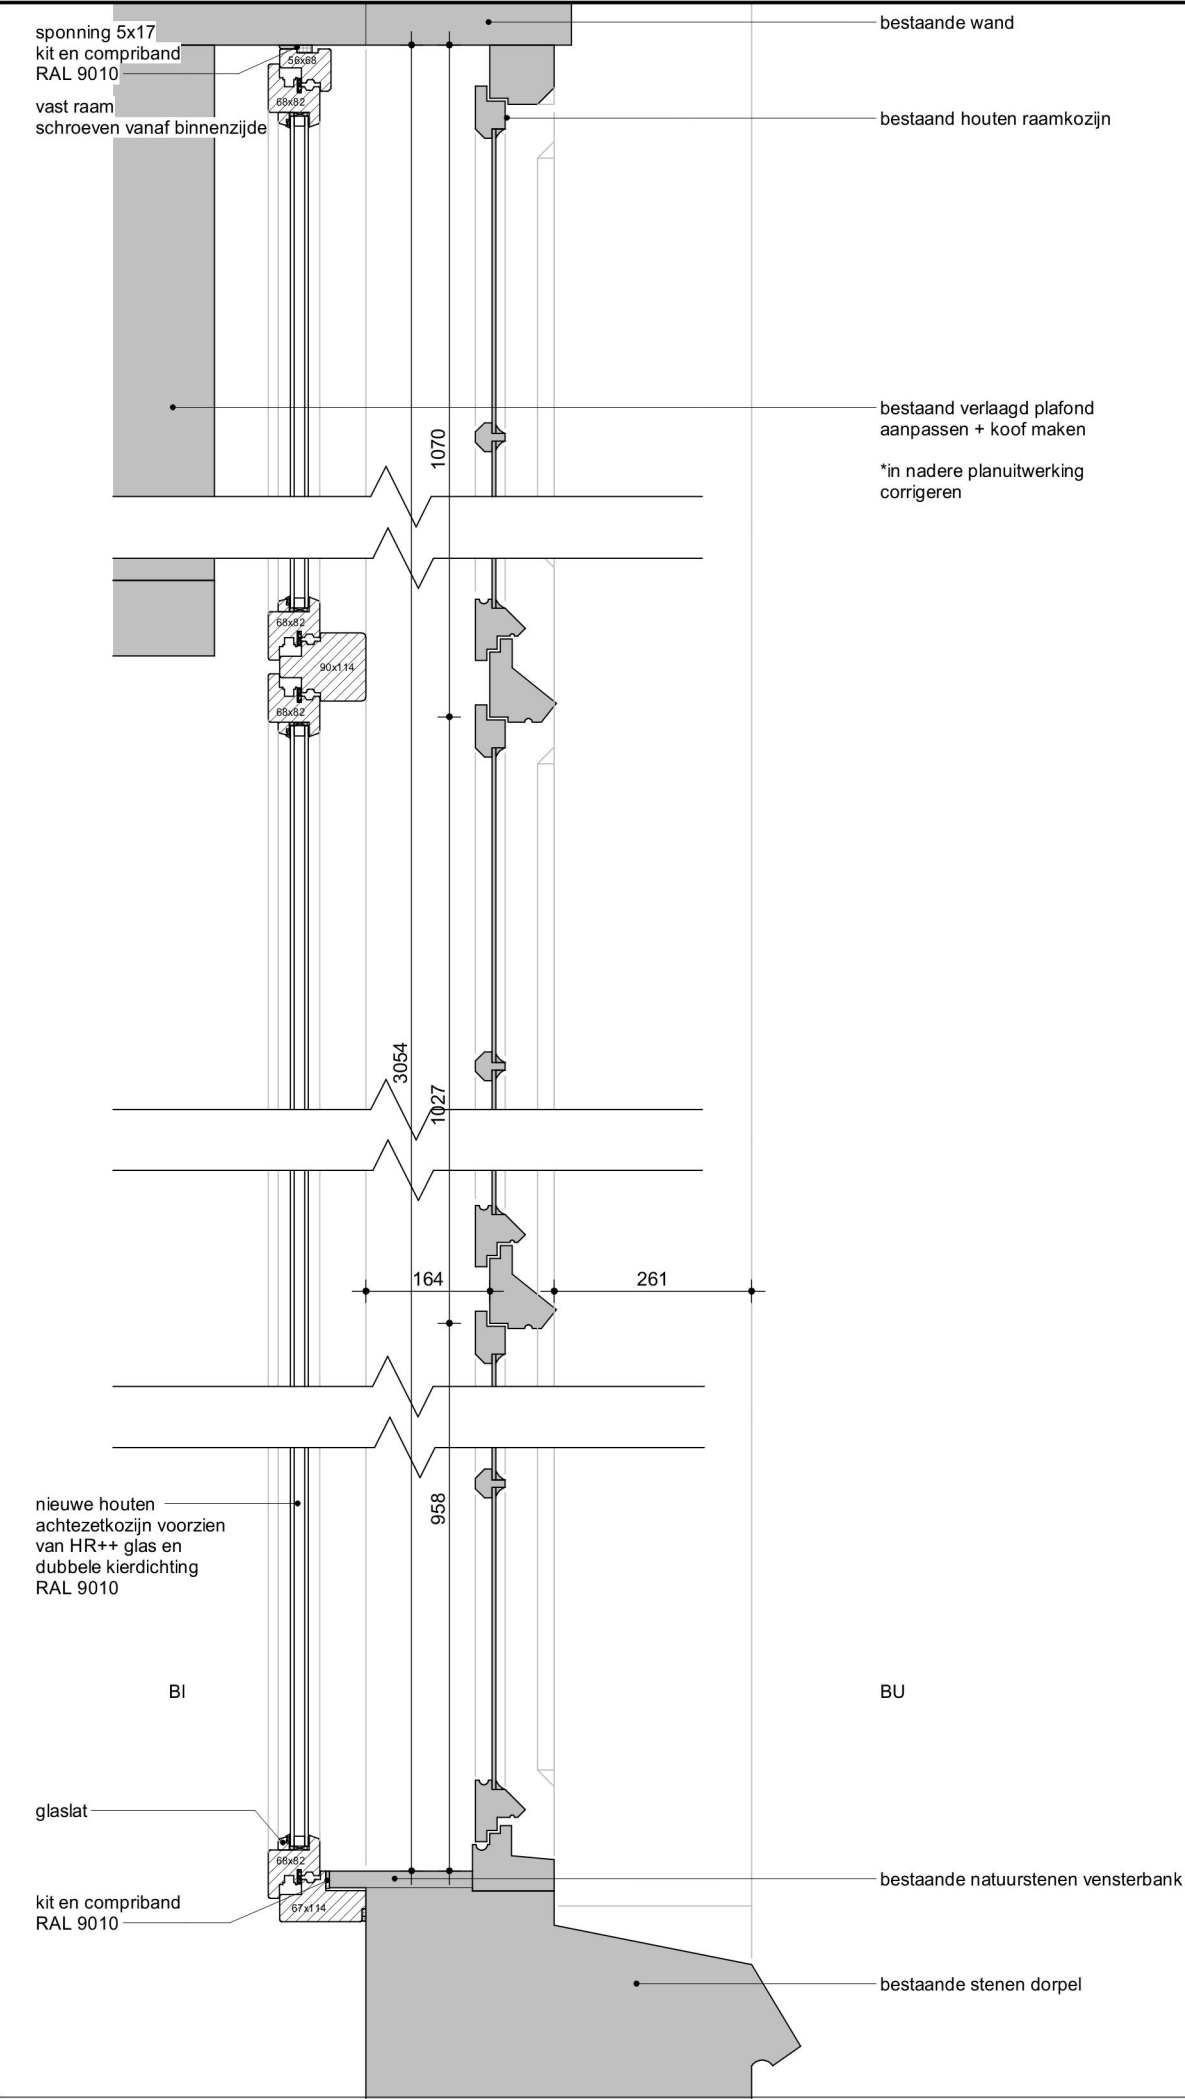
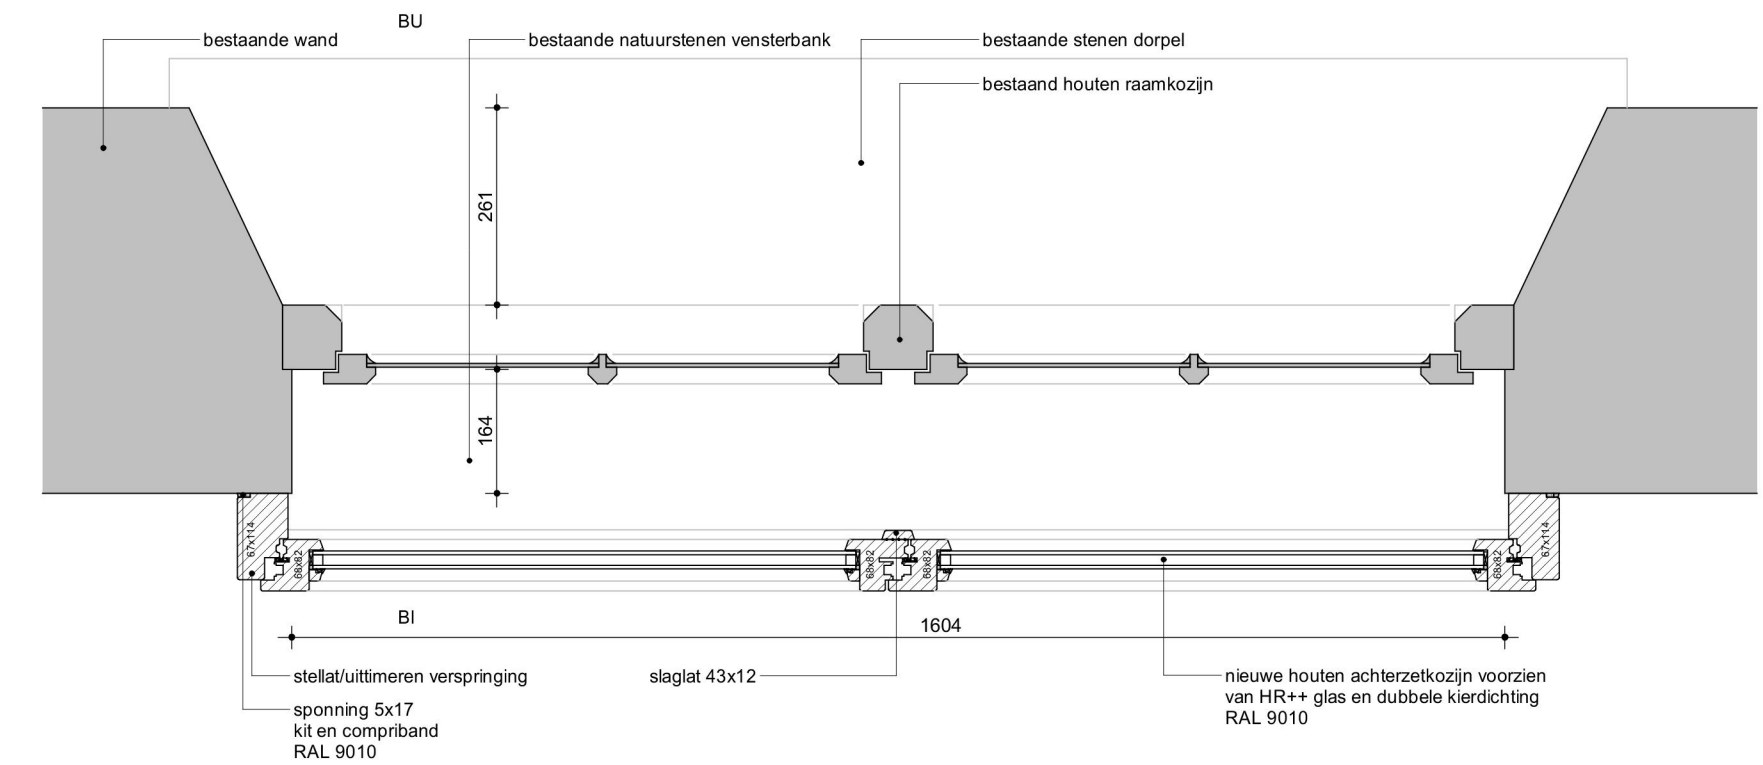
Merk 5B.01 - Nieuw detail N11-V

Merk 5B.01 - Nieuw detail N12-H

Principe detaillering geldt voor de kozijnmerken:  
5B.01  
5B.07

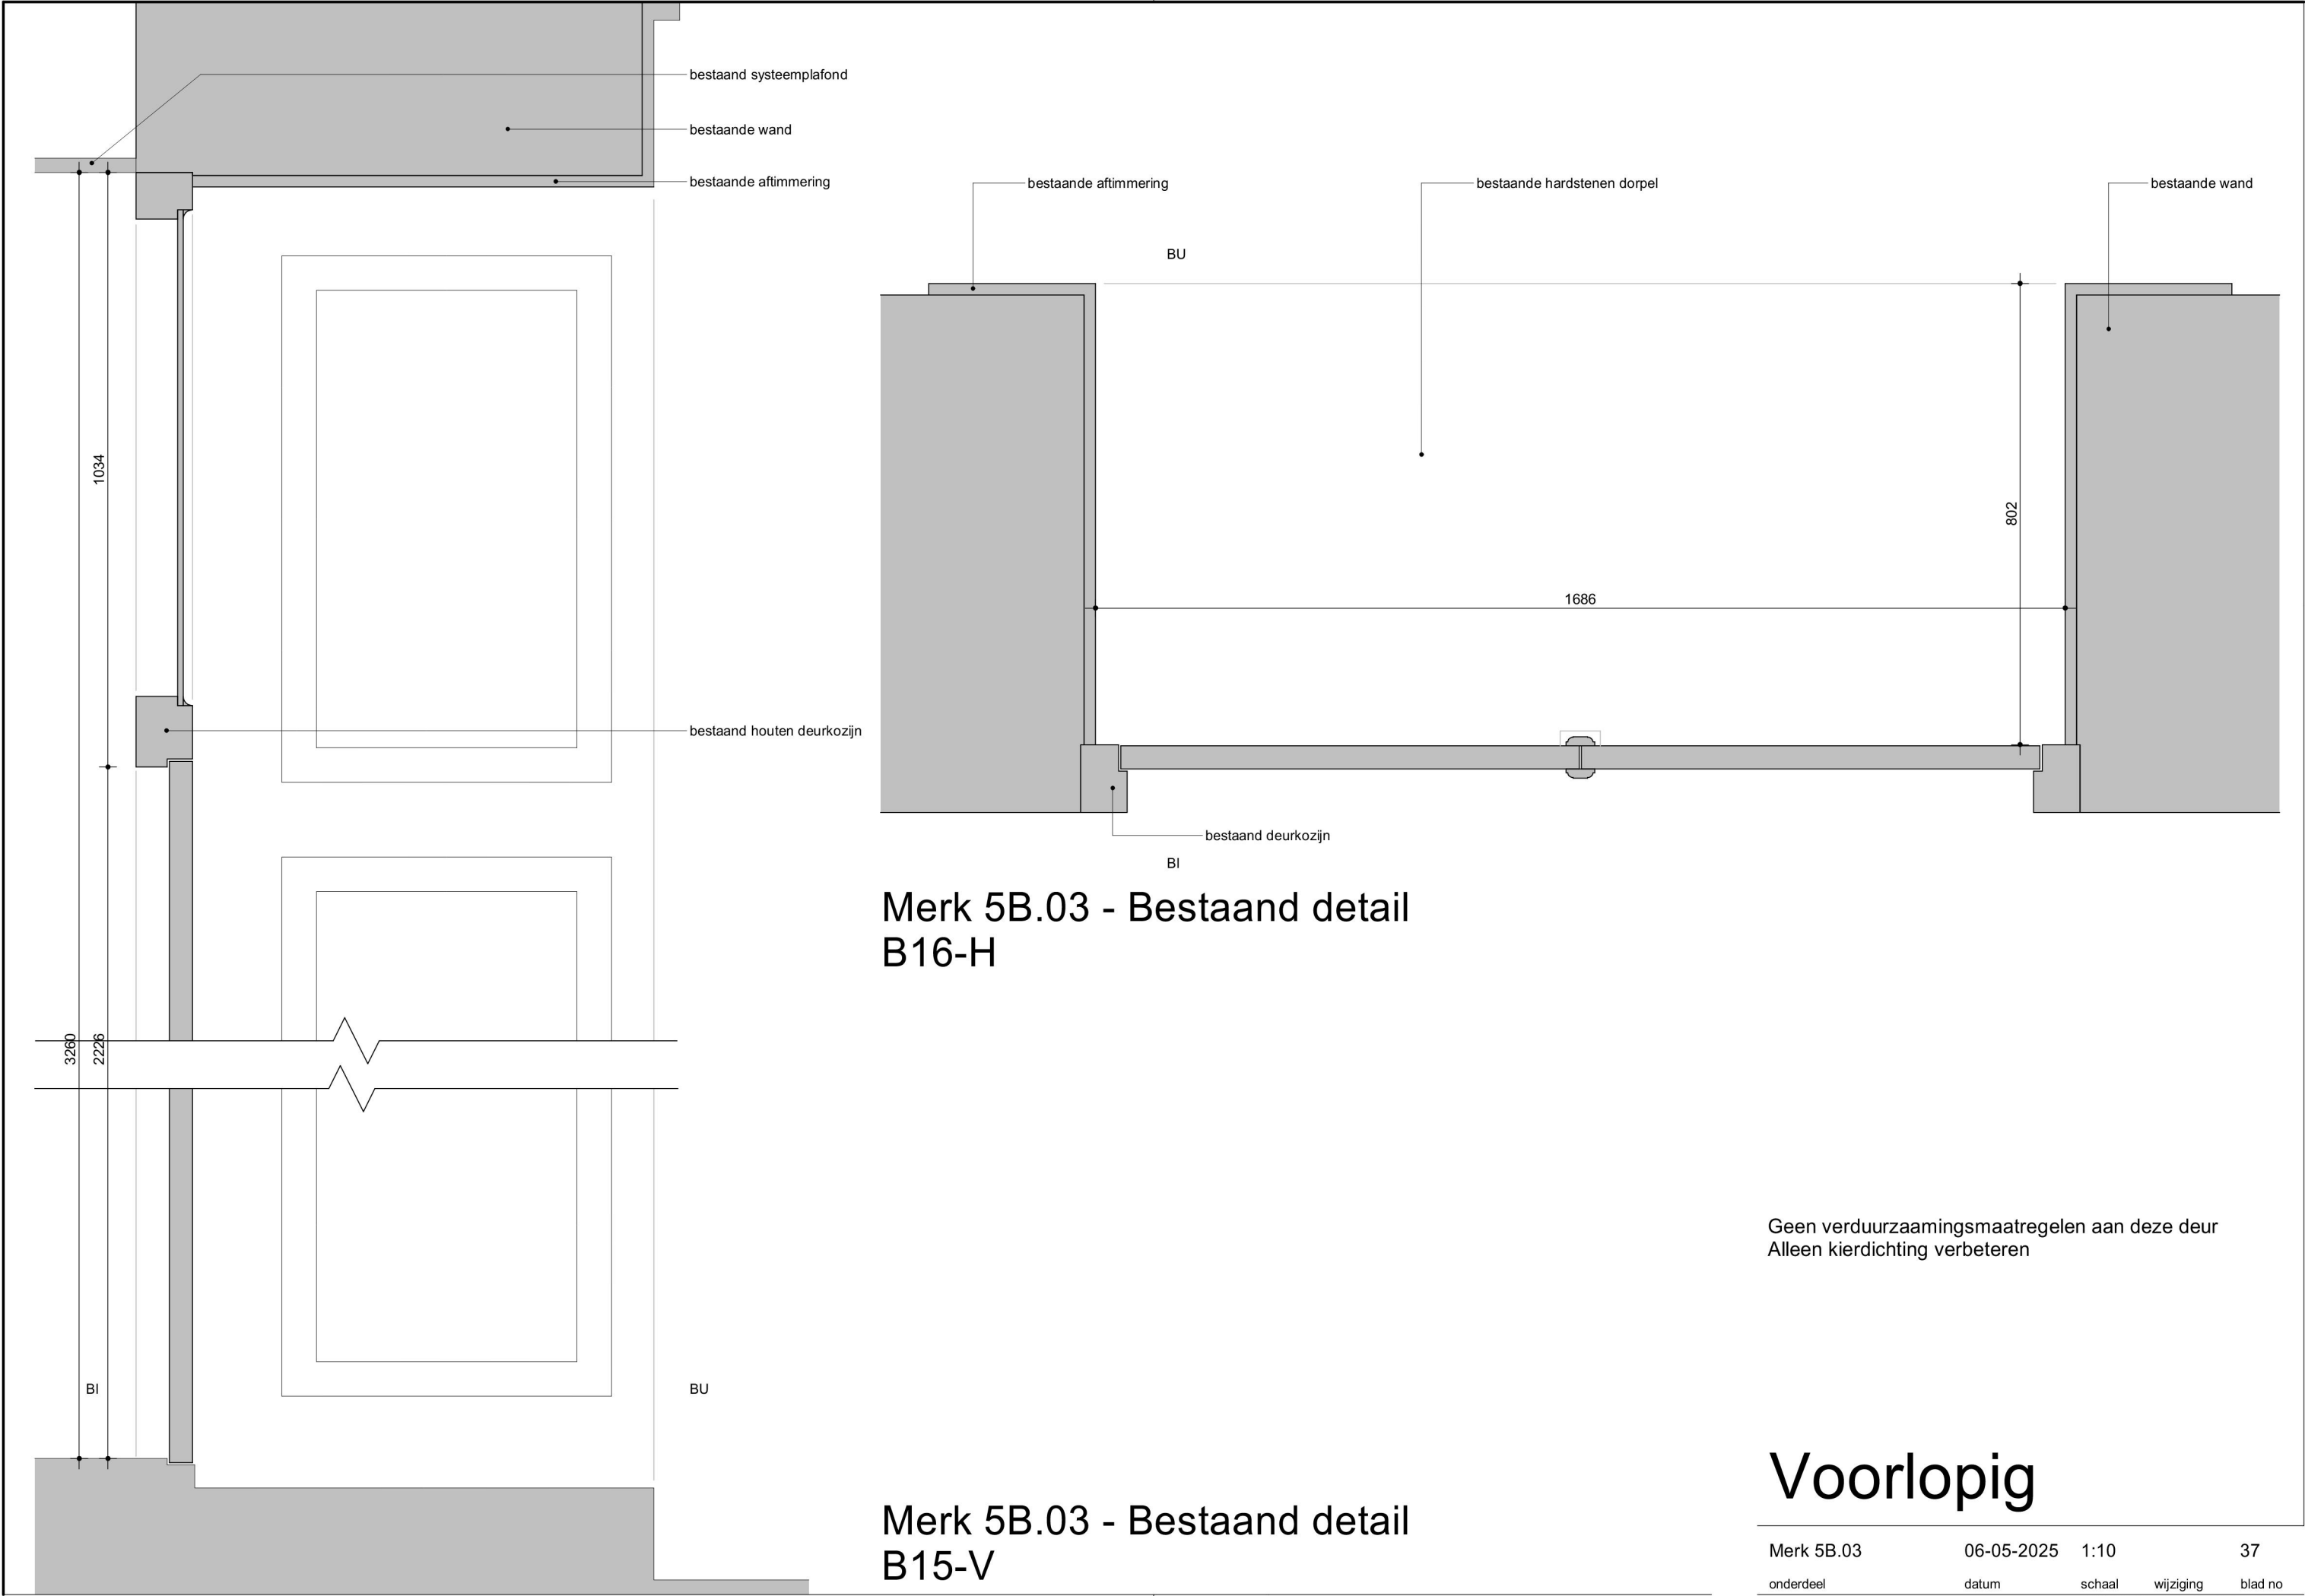
Merk 5B.03 - Bestand detail  
B15-V

Merk 5B.03 - Bestand detail  
B16-H

Geen verduurzaamingsmaatregelen aan deze deur.  
Alleen kierdichting verbeteren

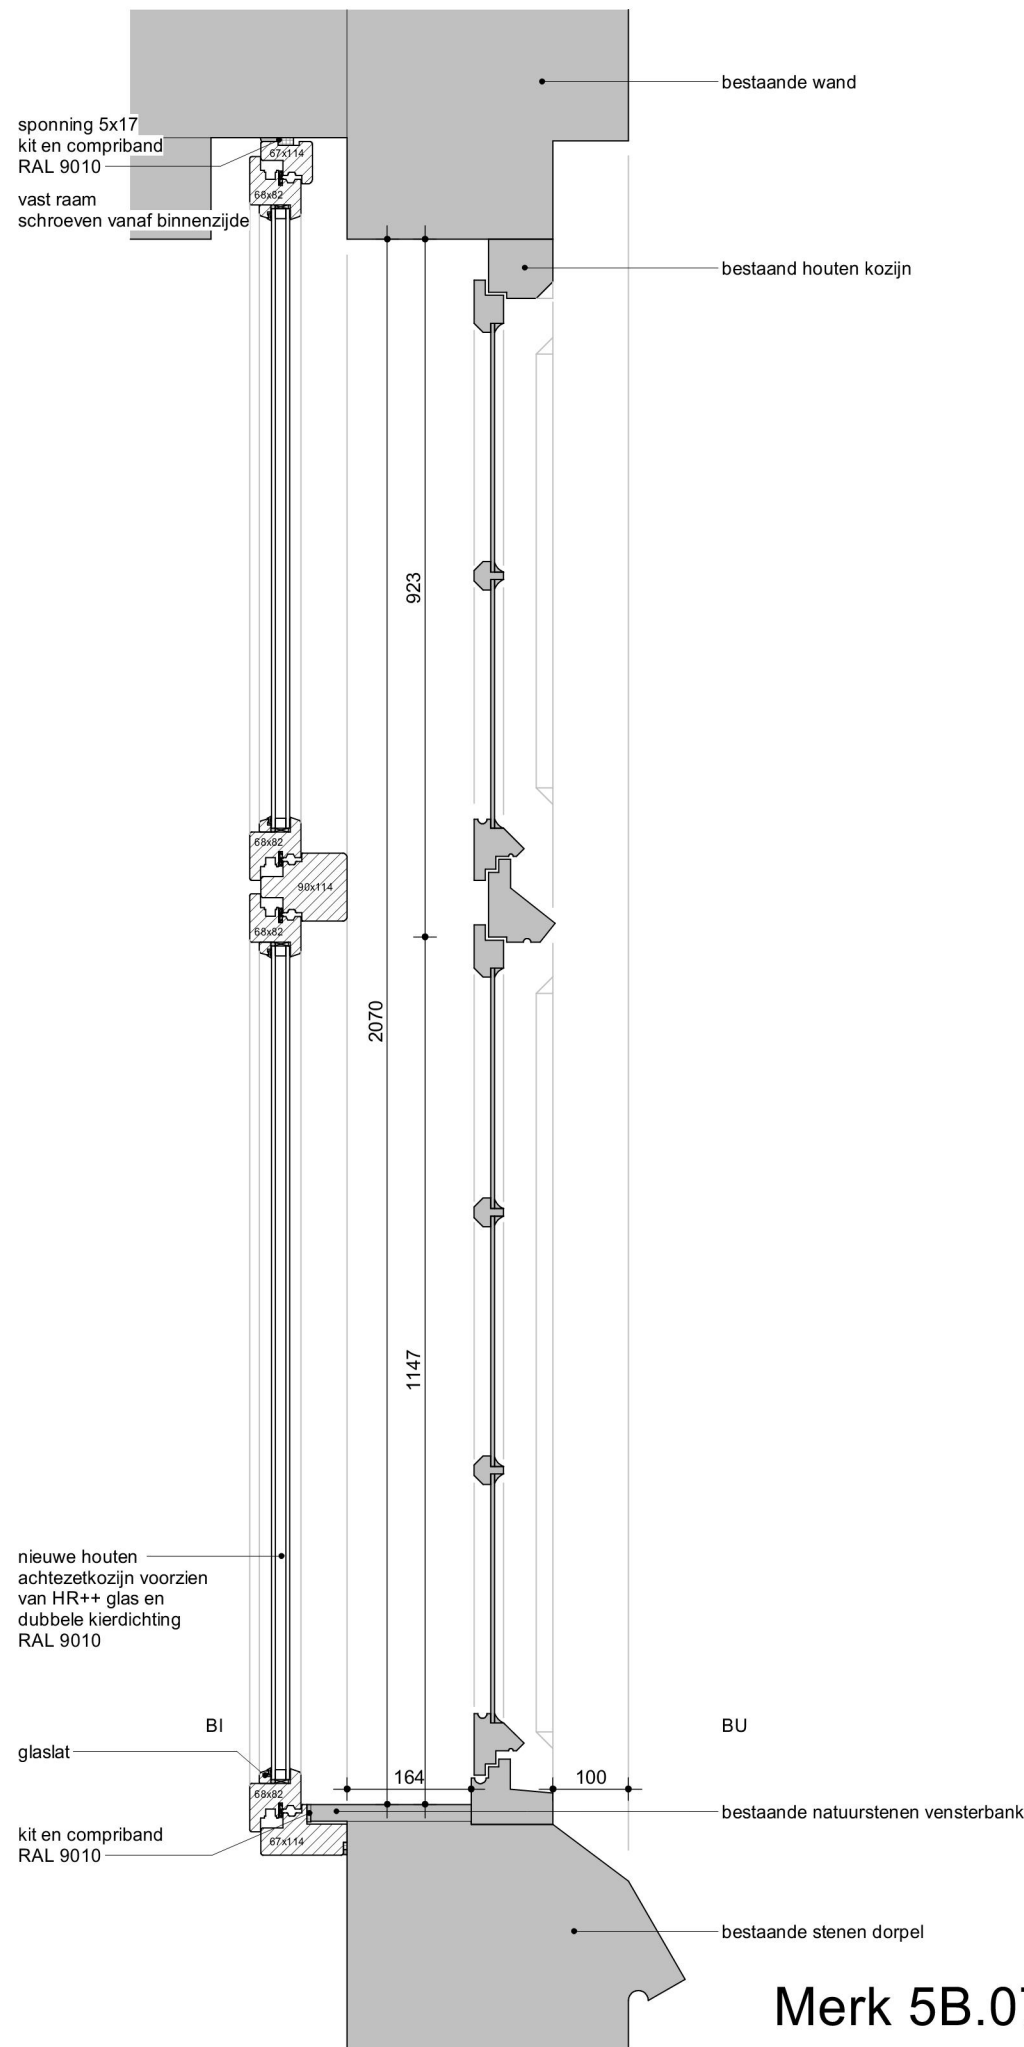
Merk 5B.07 - Nieuw detail N23-V

Principe detaillering conform 5B.01
