Abdijcomplex Rolduc

Verduurzaming thermische schil

Details kozijnen Schoolvleugel

Schoolvleugel

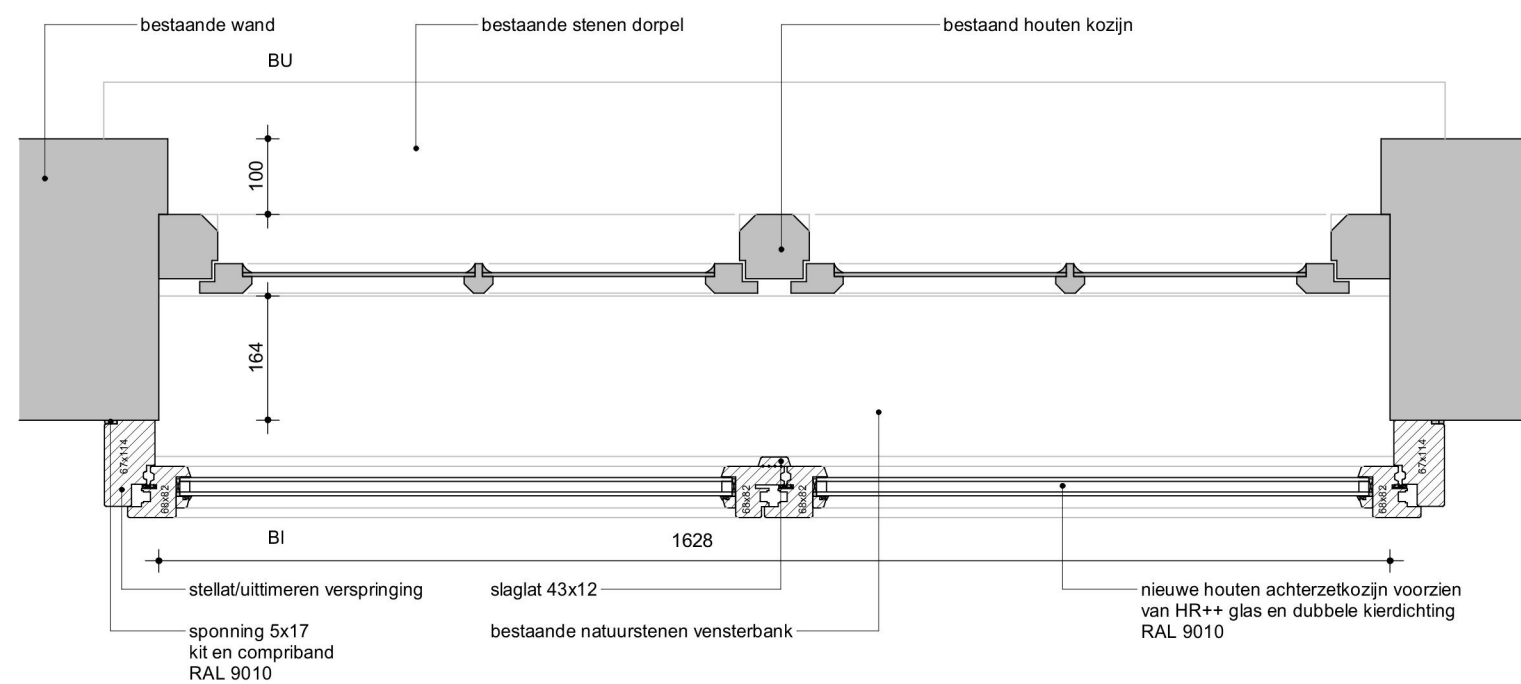
Merk 5B.07 - Nieuw detail N24-H

Principe detaillering conform 5B.01

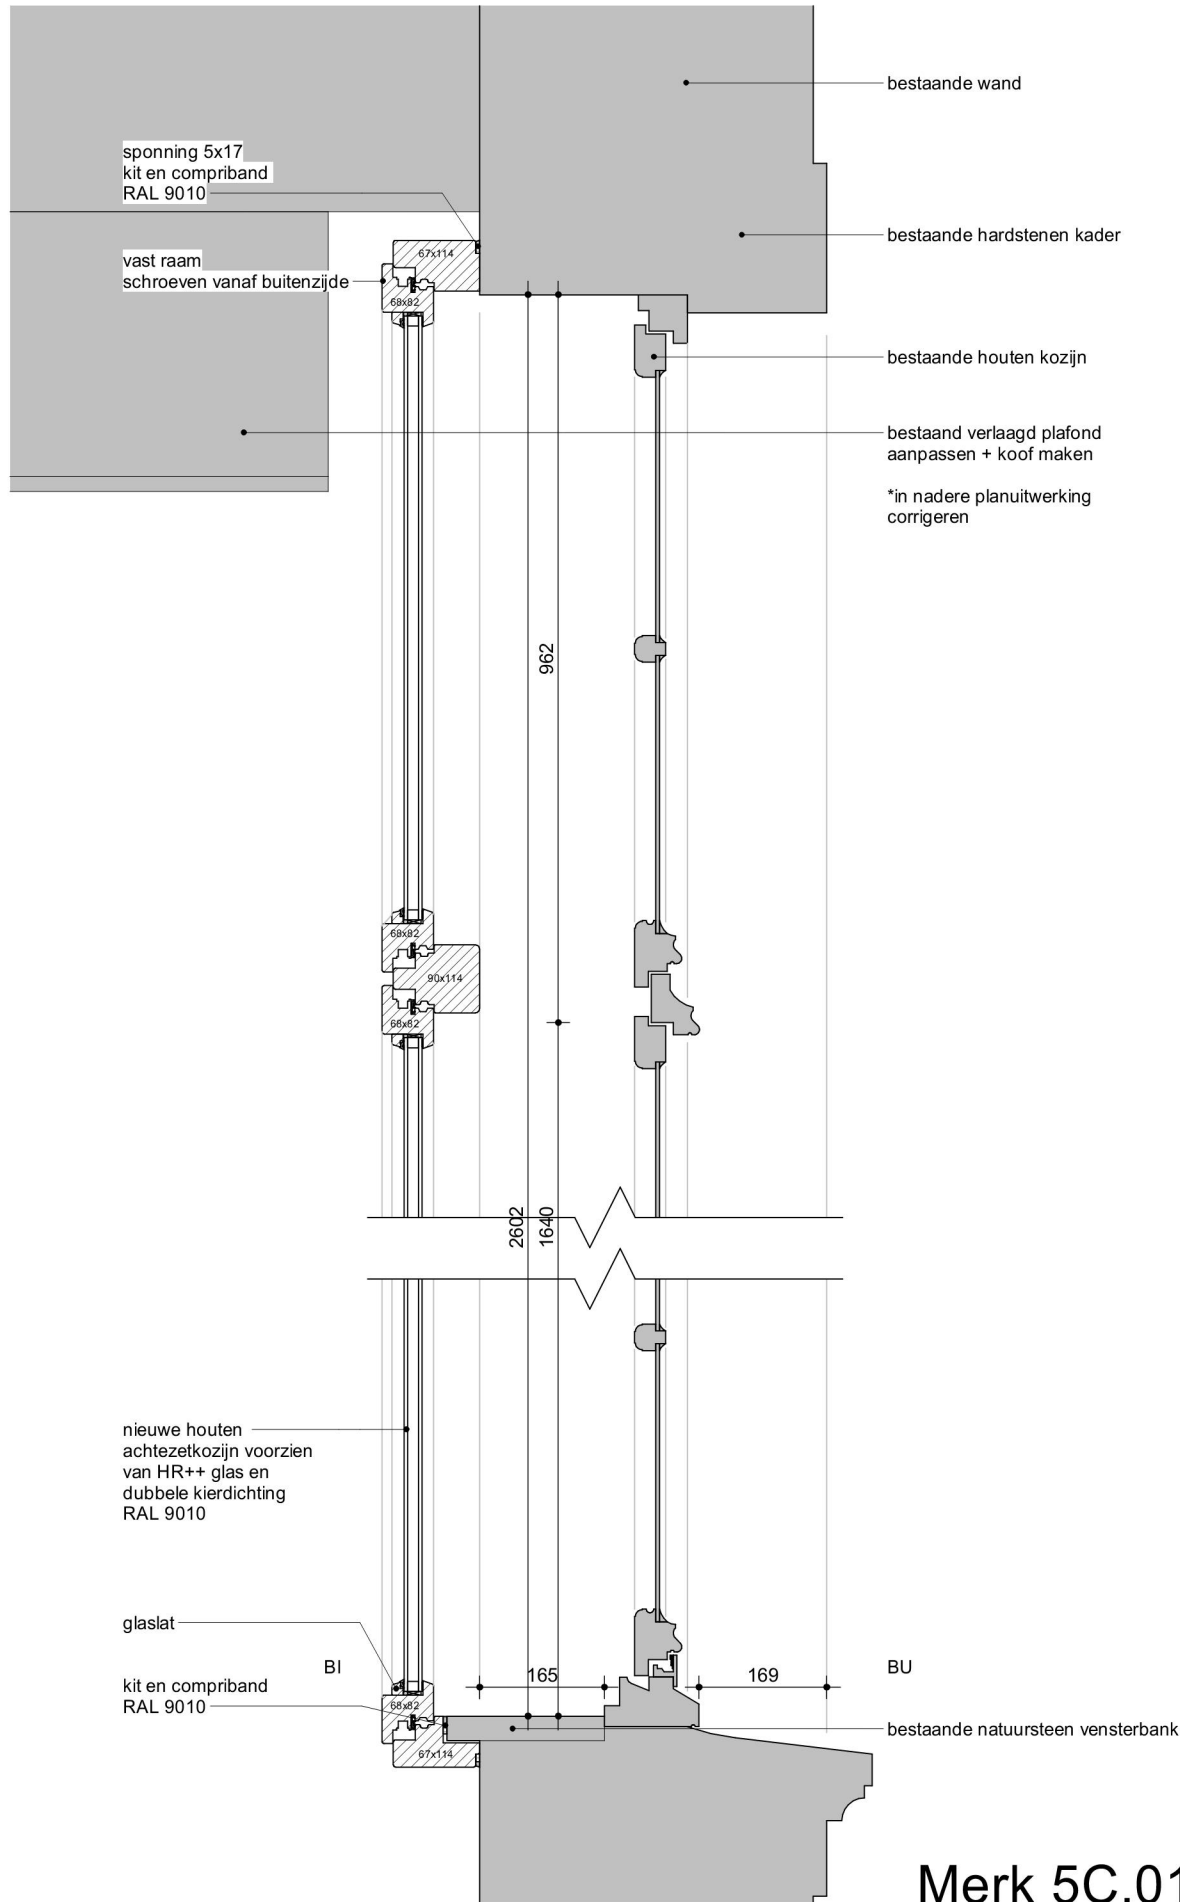
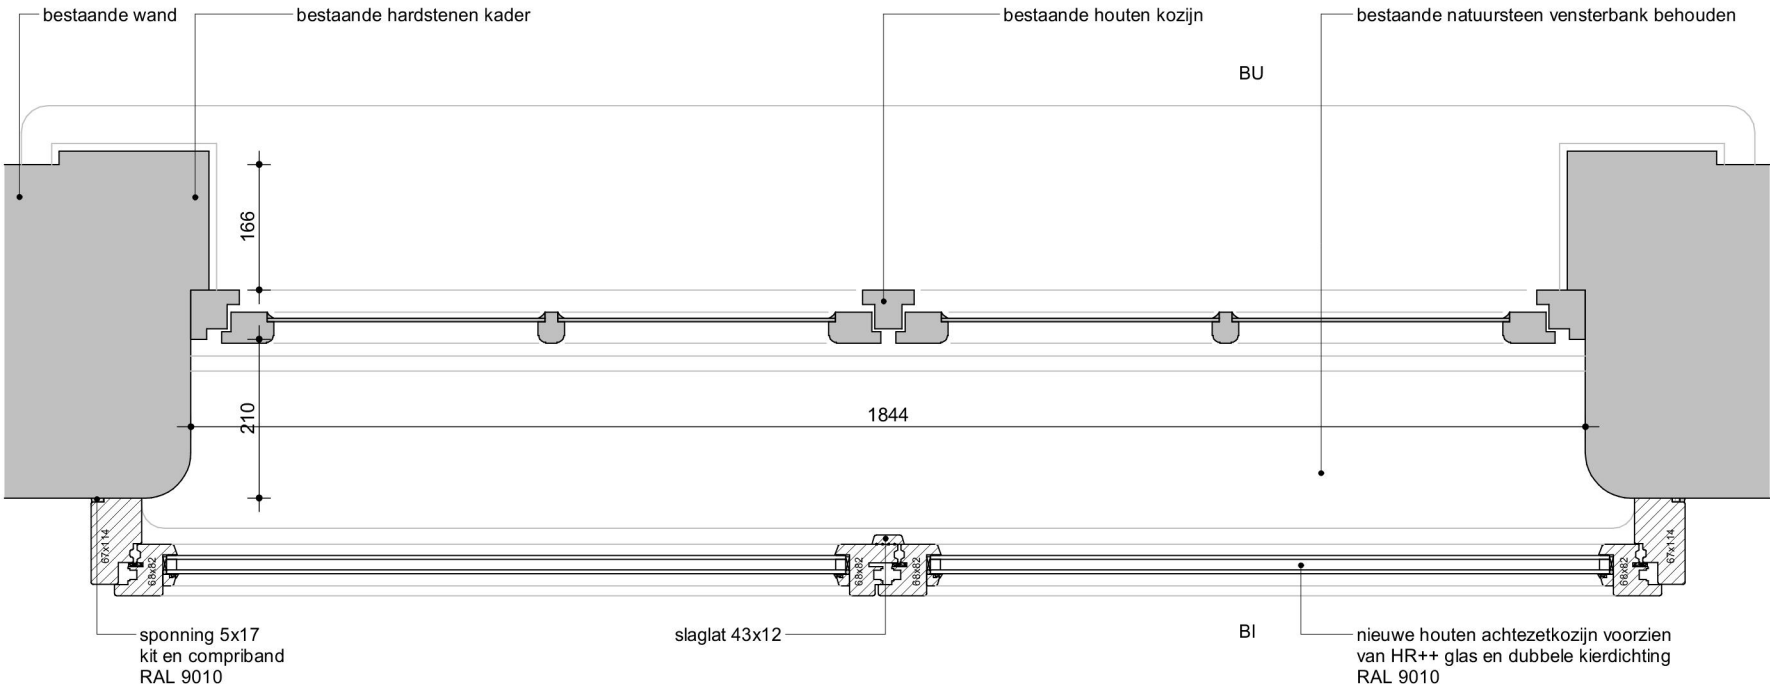
Merk 5C.01 - Nieuw detail N26-H

Principe detaillering geldt voor de kozijnmerken:  
5C.01  
5C.03  
5C.08

Details opgezet conform detaillering Helwig

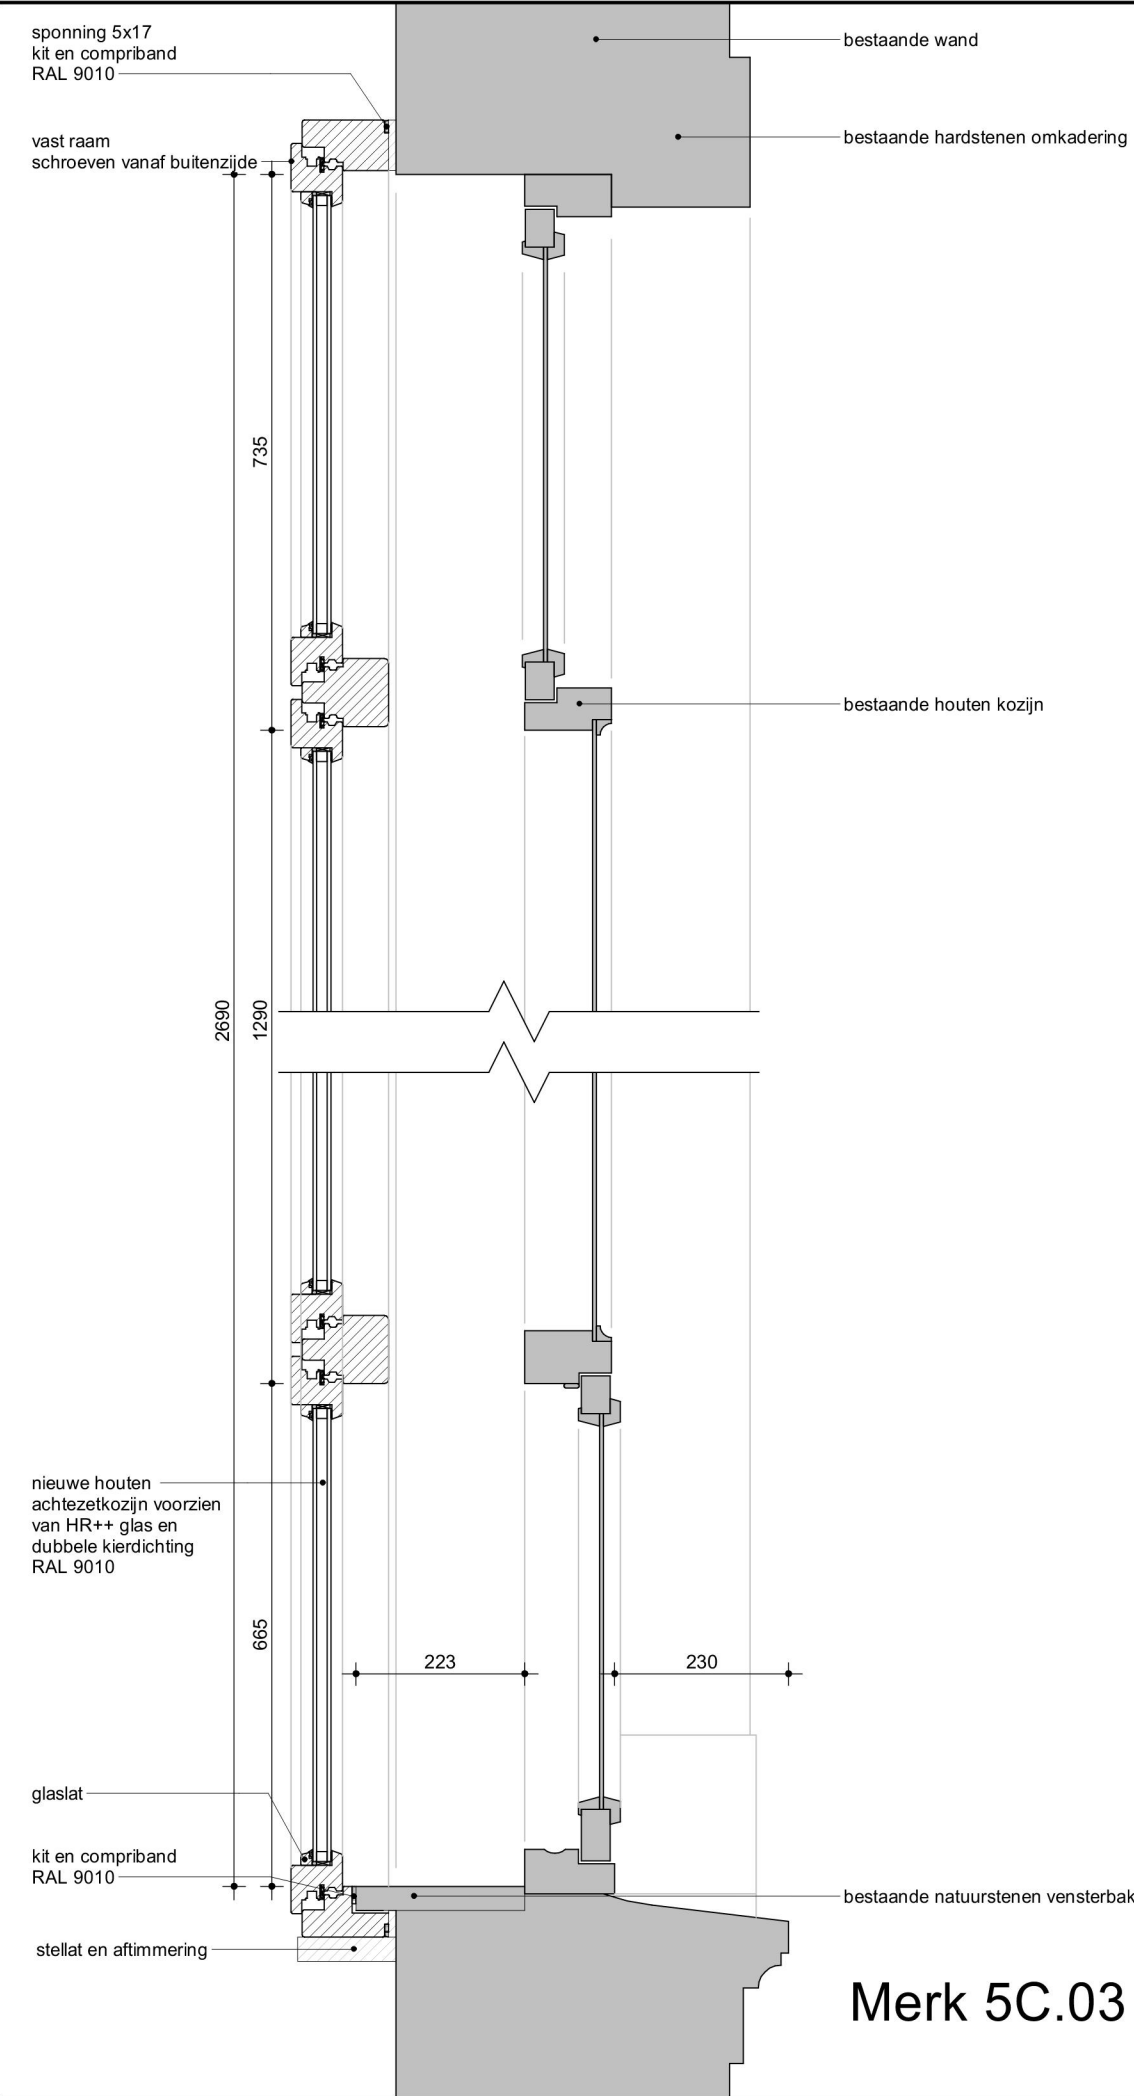
Merk 5C.03 - Nieuw detail N29-V

Principe detaillering conform 5C.01

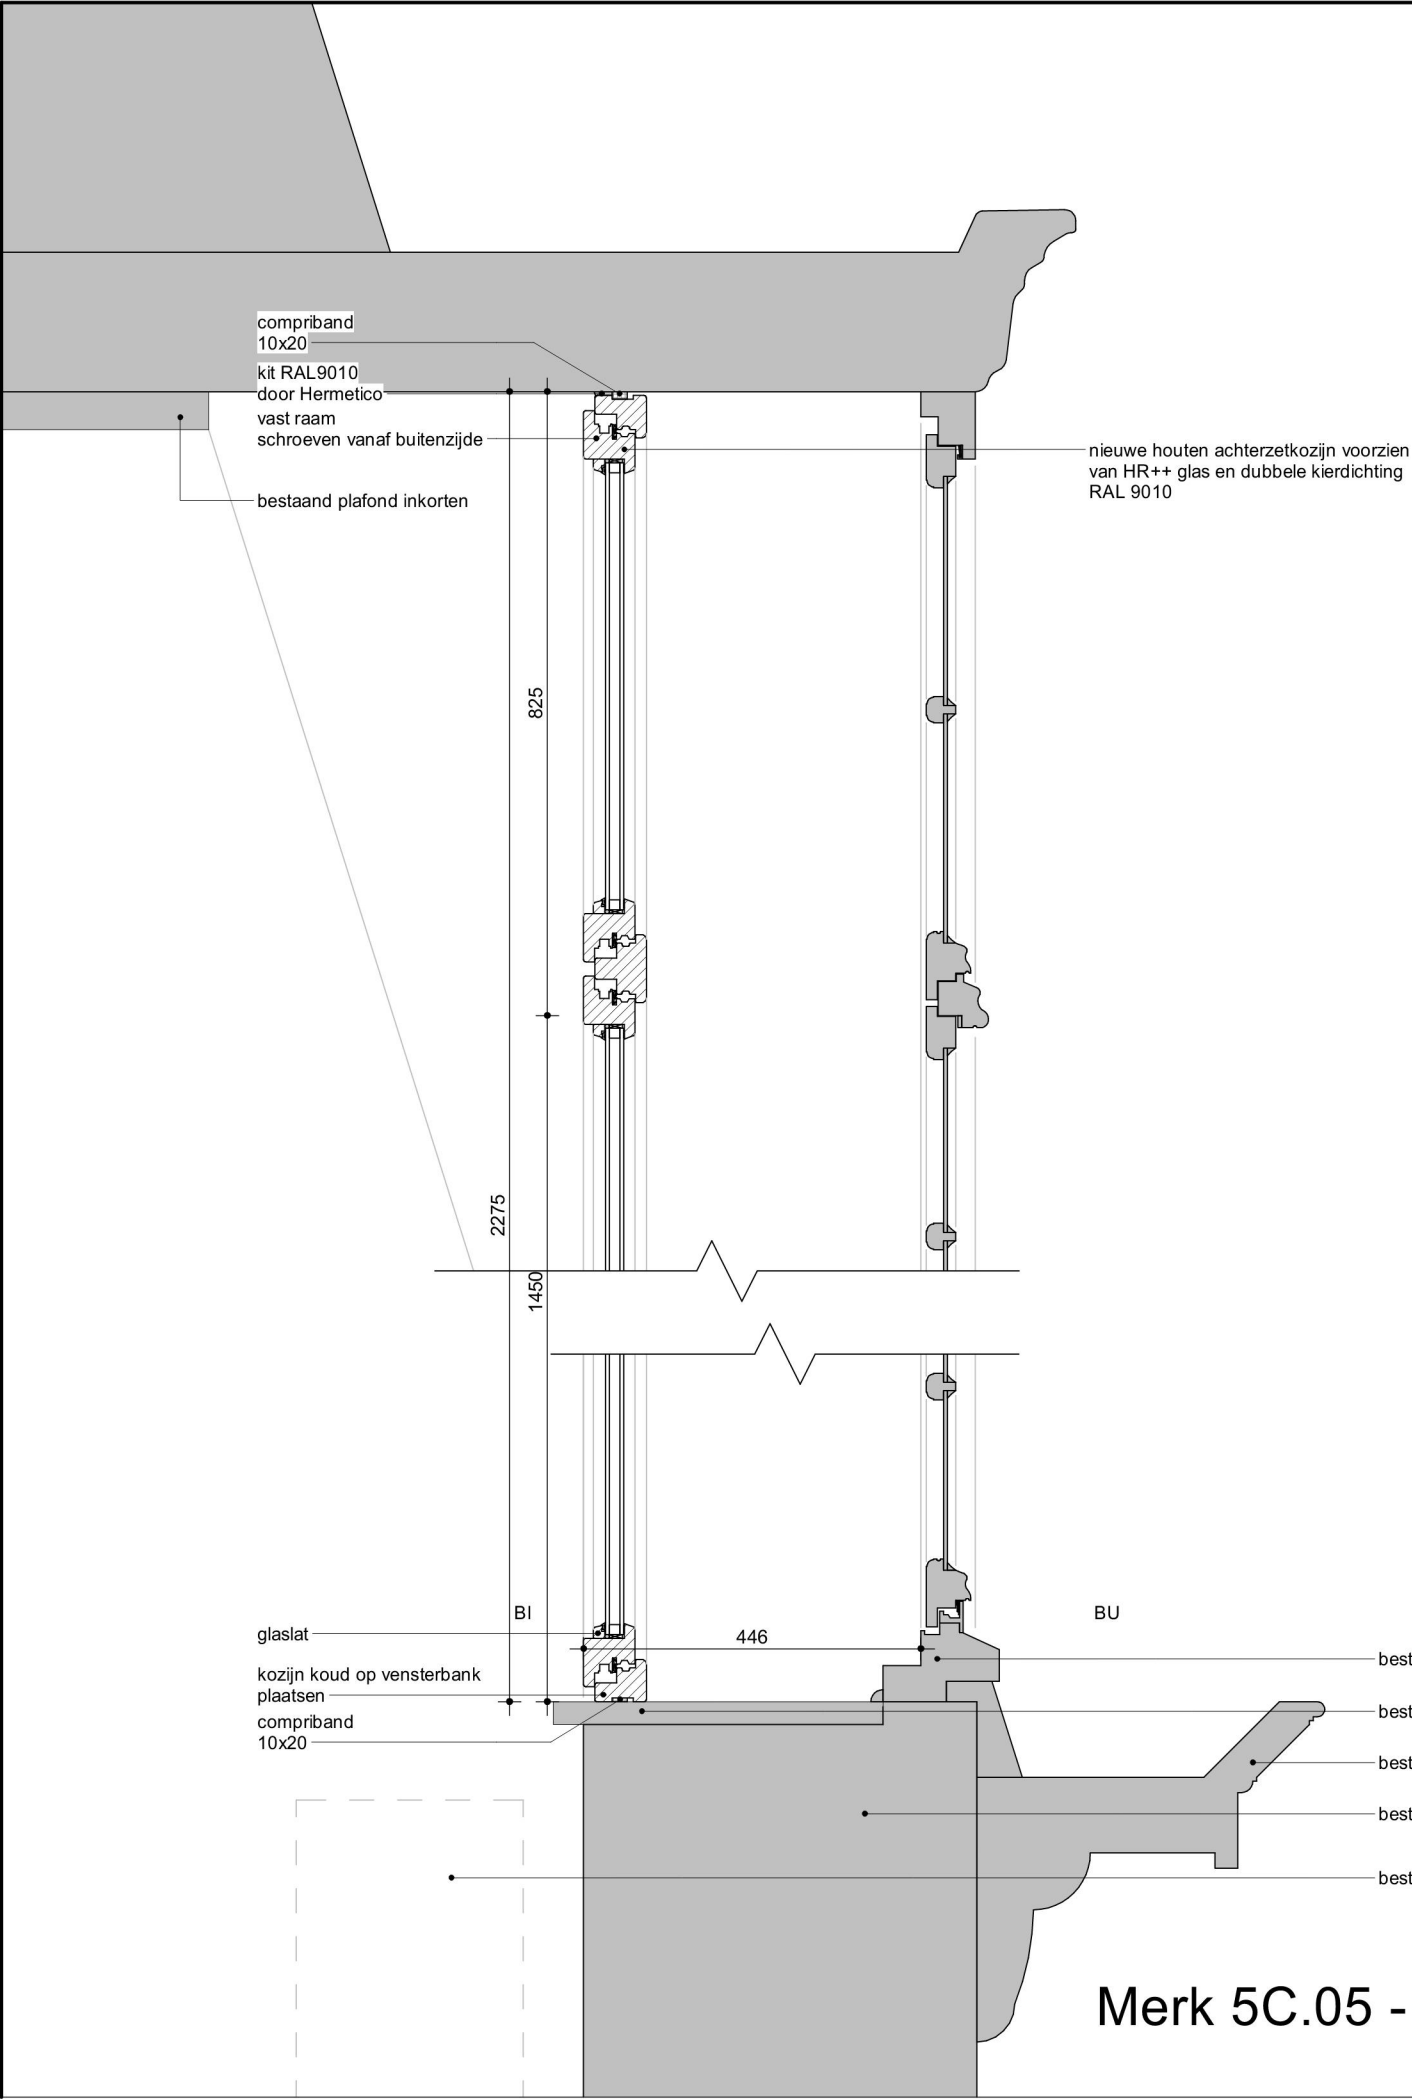
Merk 5C.05 - Nieuw detail N33-V

Principe detaillering geldt voor de kozijnmerken:  
5C.05  
5C.06  
5C.07

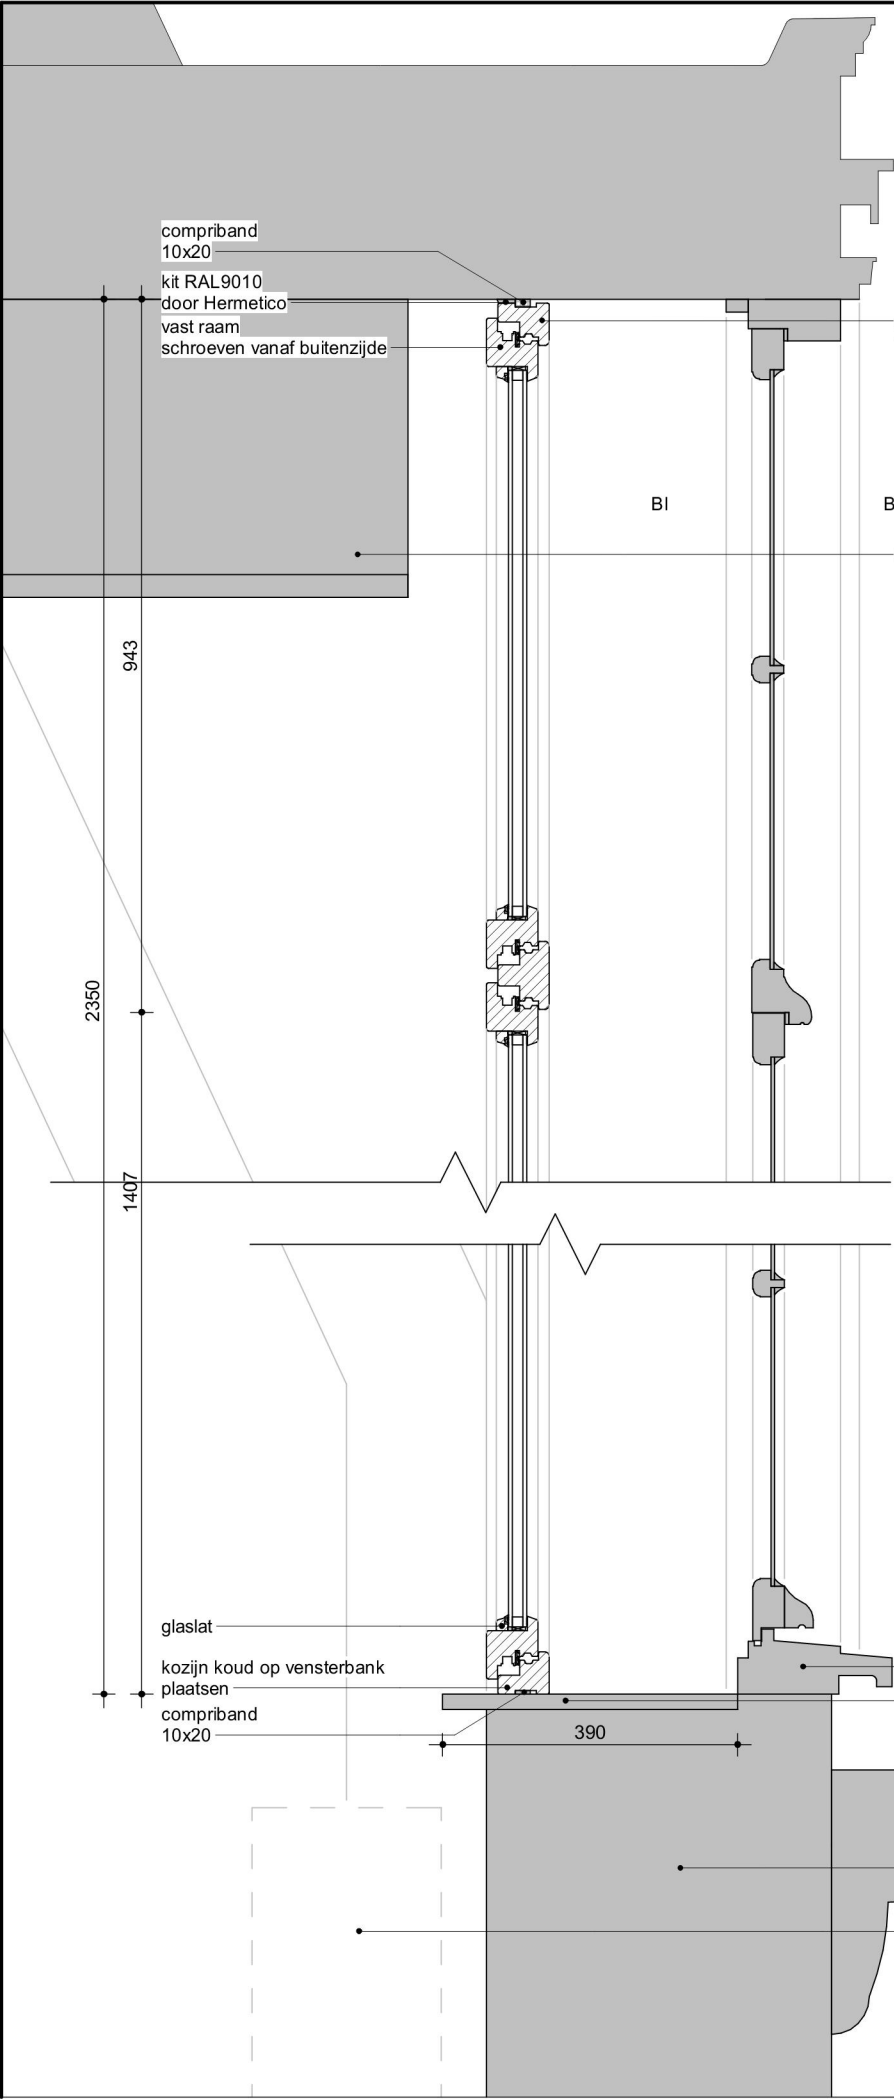
Merk 5C.07 - Nieuw detail N37-V

nieuwe houten achterzetkozijn voorzien van HR++ glas en dubbele kierdichting RAL 9010

BU  
bestaand verlaagd plafond inkorten

bestaande houten kozijn  
bestaande natuurstenen vensterbank  
bestaande goot  
bestaande wand  
bestaande radiator

Principe detaillering conform 5C.05

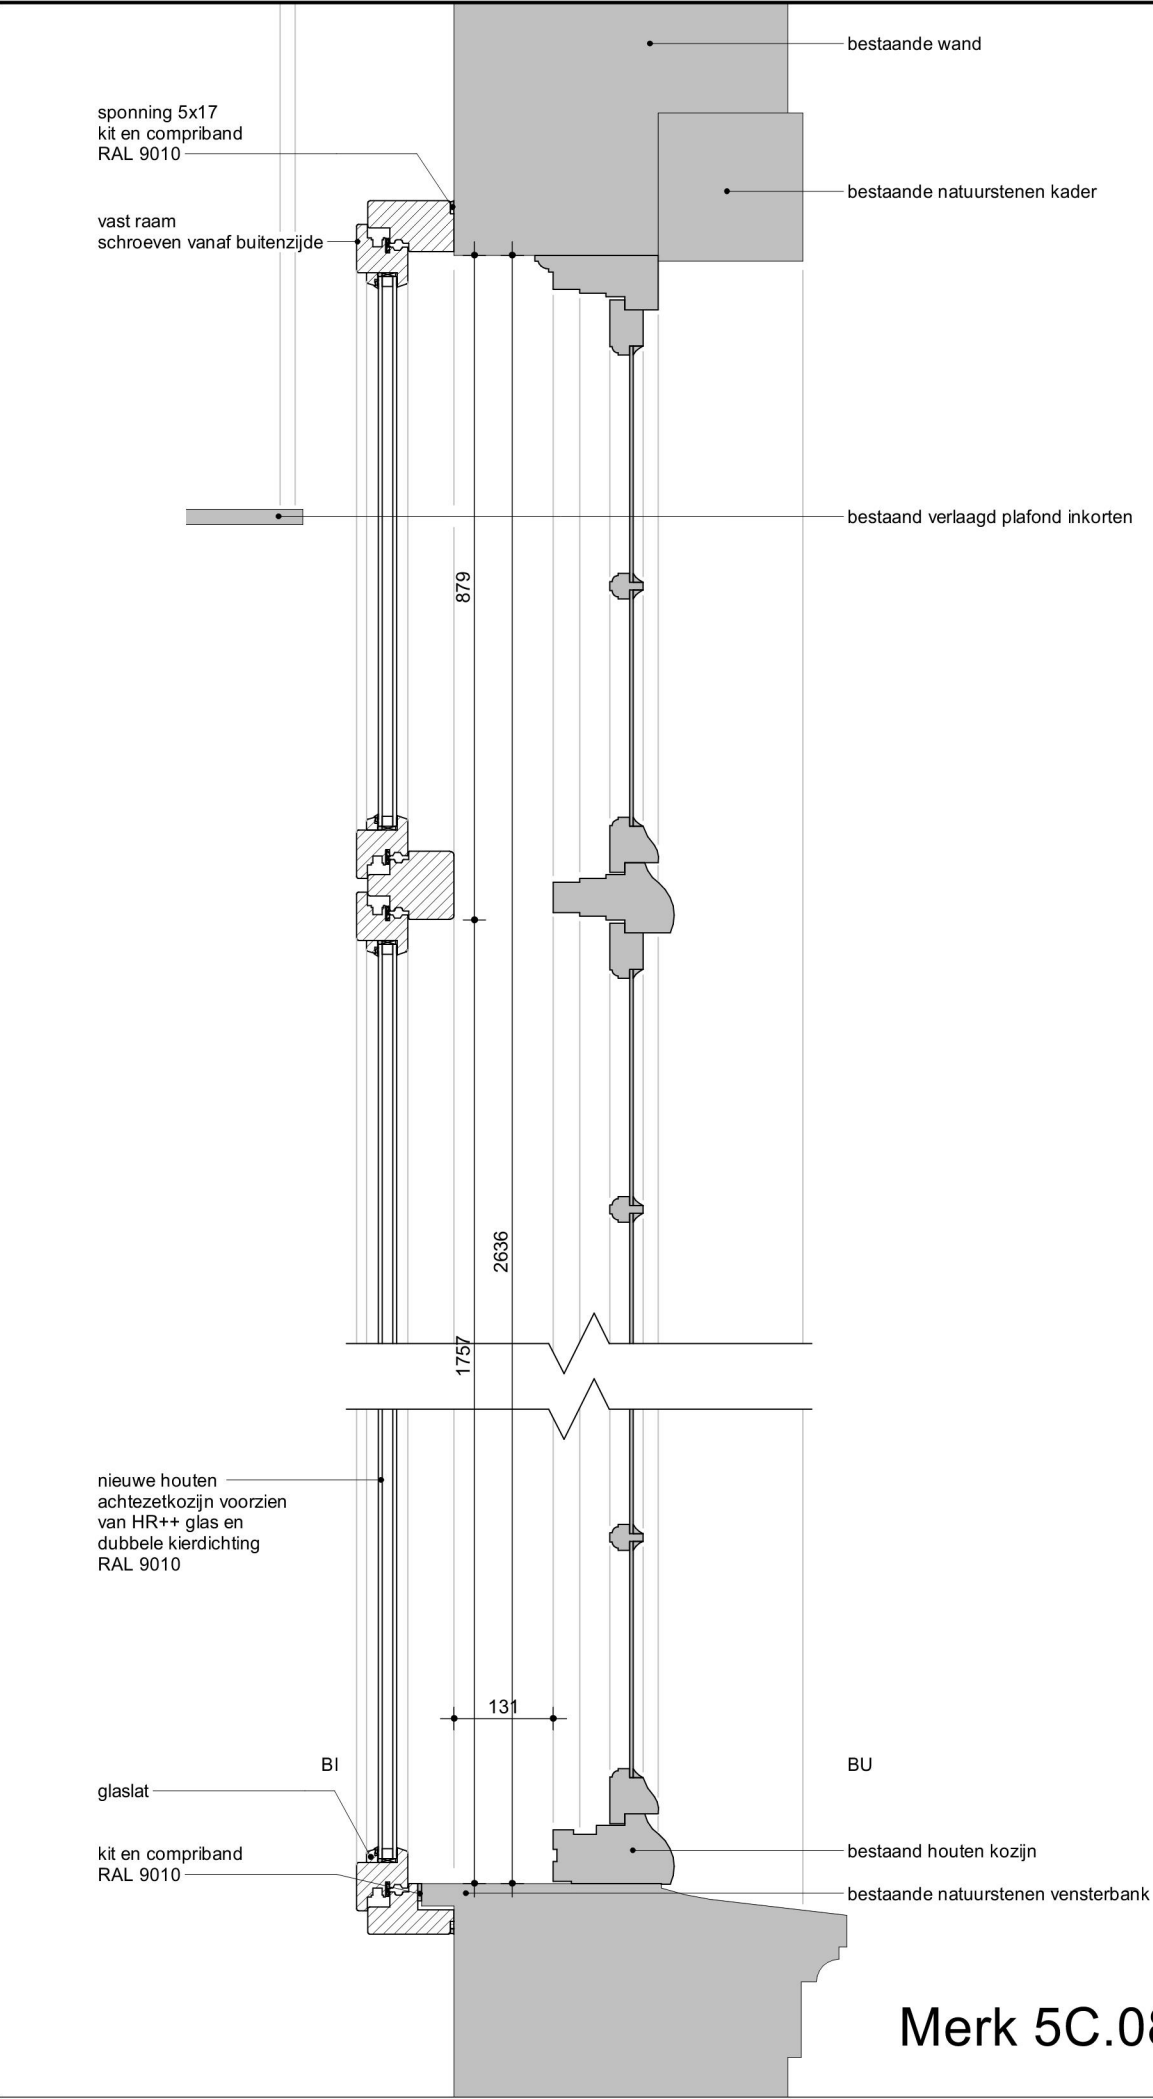
Merk 5C.08 - Nieuw detail N39-V

Principe detaillering conform 5C.01
