R4099

Abdijcomplex Rolduc  
Heyendallaan 82  
6464 EP Kerkrade

Restauratieplan

R200

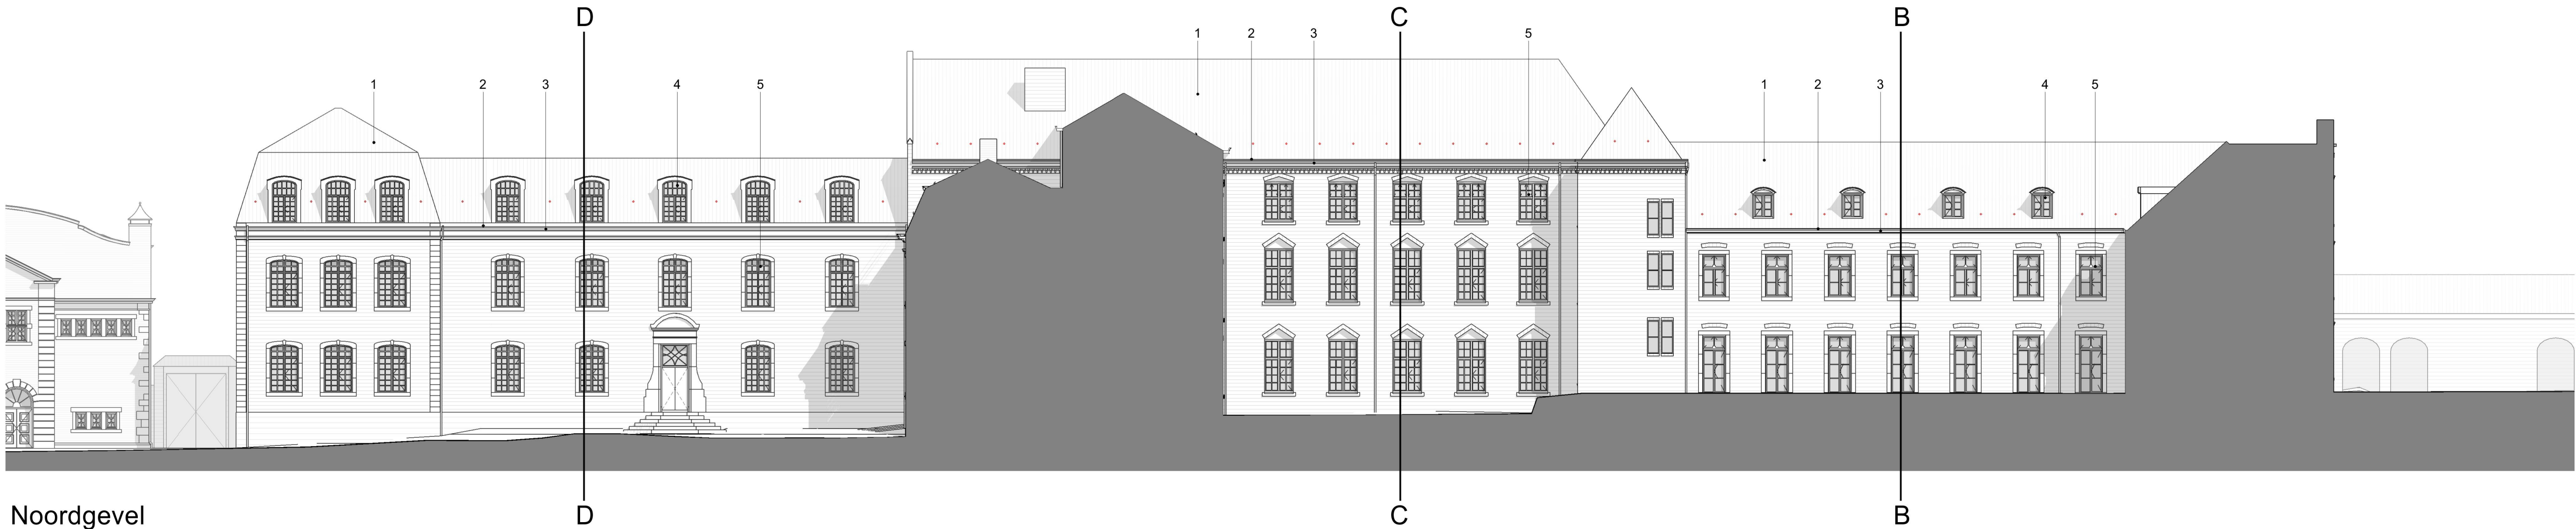
Noordgevel

1. Daken:
- slecht dakbeschot vervangen
  - daken voorzien van tengels, leilatten + folie
  - leiwerk daken vernieuwen Samaca 55 MH 30x20cm
  - nokken vernieuwen in lood + nokruiter
  - loodwerk daken vernieuwen
  - alle bestaande installatieonderdelen op de daken verwijderen tot 1m onder het dak
  - bliksembeveiliging geheel vervangen
  - aanbrengen veiligheidshaken

2. Goten:
- goten vernieuwen in zink
  - nieuwe hemelwaterafvoeren in zink + LORO-X ondereinden van 1,5m

3. Gootbetimmeringen:
- rotte delen geprofileerde gootlijsten vervangen
  - rotte delen gootbodems vervangen
  - rotte gootklossen vervangen

4. dakkapellen:
- houten dorpels en vleugels herstellen en schilderen
  - hang en sluitwerk gangbaar maken

5. gevelkozijnen:
- houten dorpels en vleugels herstellen en schilderen
  - hang en sluitwerk gangbaar maken

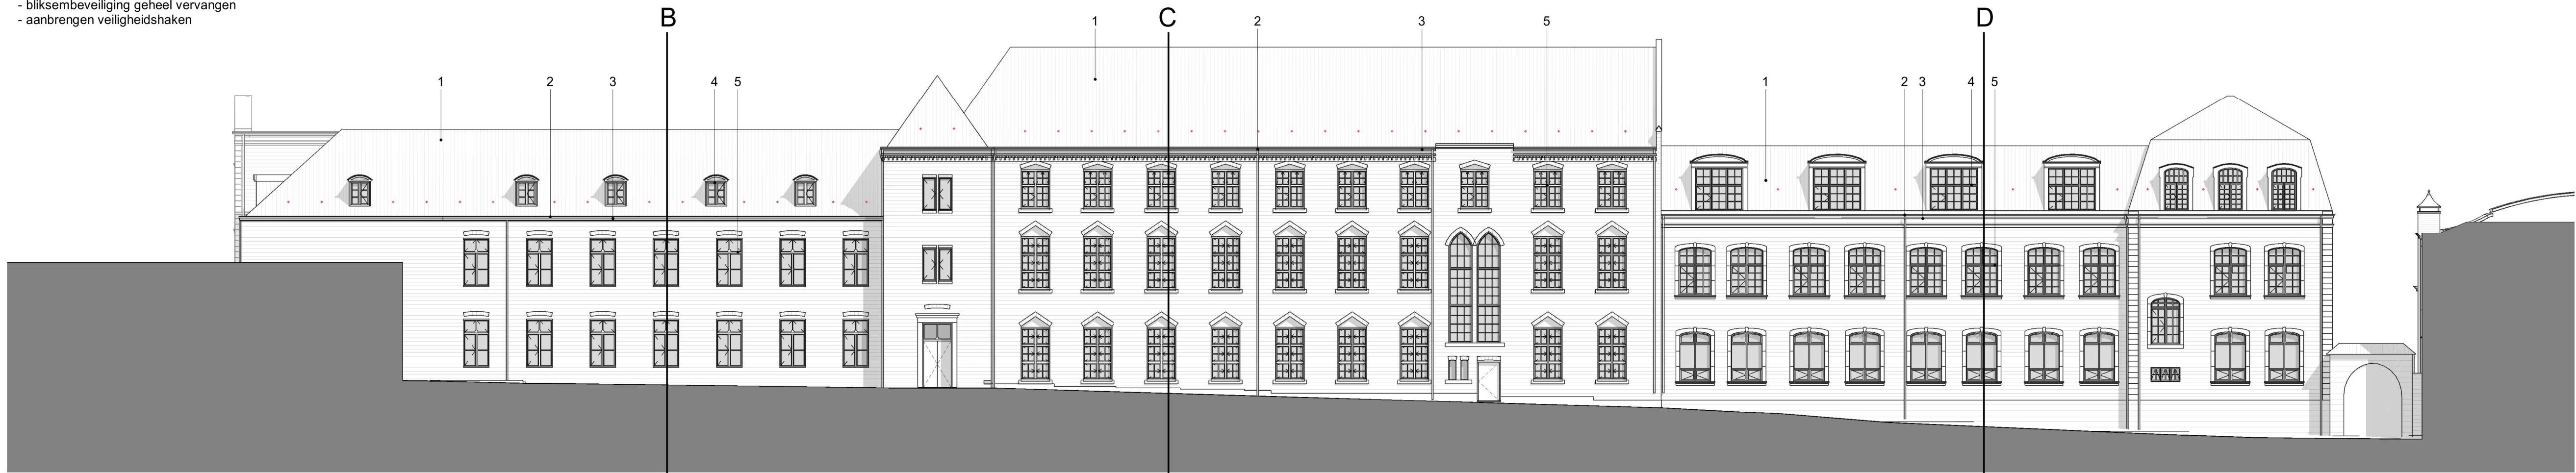
Zuidgevel

1. Daken:
- slecht dakbeschot vervangen
  - daken voorzien van tengels, leilatten + folie
  - leiwerk daken vernieuwen Samaca 55 MH 30x20cm
  - nokken vernieuwen in lood + nokruiter
  - loodwerk daken vernieuwen
  - alle bestaande installatieonderdelen op de daken verwijderen tot 1m onder het dak
  - bliksembeveiliging geheel vervangen
  - aanbrengen veiligheidshaken

2. Goten:
- goten vernieuwen in zink
  - nieuwe hemelwaterafvoeren in zink + LORO-X ondereinden van 1,5m

3. Gootbetimmeringen:
- rotte delen geprofileerde gootlijsten vervangen
  - rotte delen gootbodems vervangen
  - rotte gootklossen vervangen

4. dakkapellen:
- houten dorpels en vleugels herstellen en schilderen
  - hang en sluitwerk gangbaar maken

5. gevelkozijnen:
- houten dorpels en vleugels herstellen en schilderen
  - hang en sluitwerk gangbaar maken

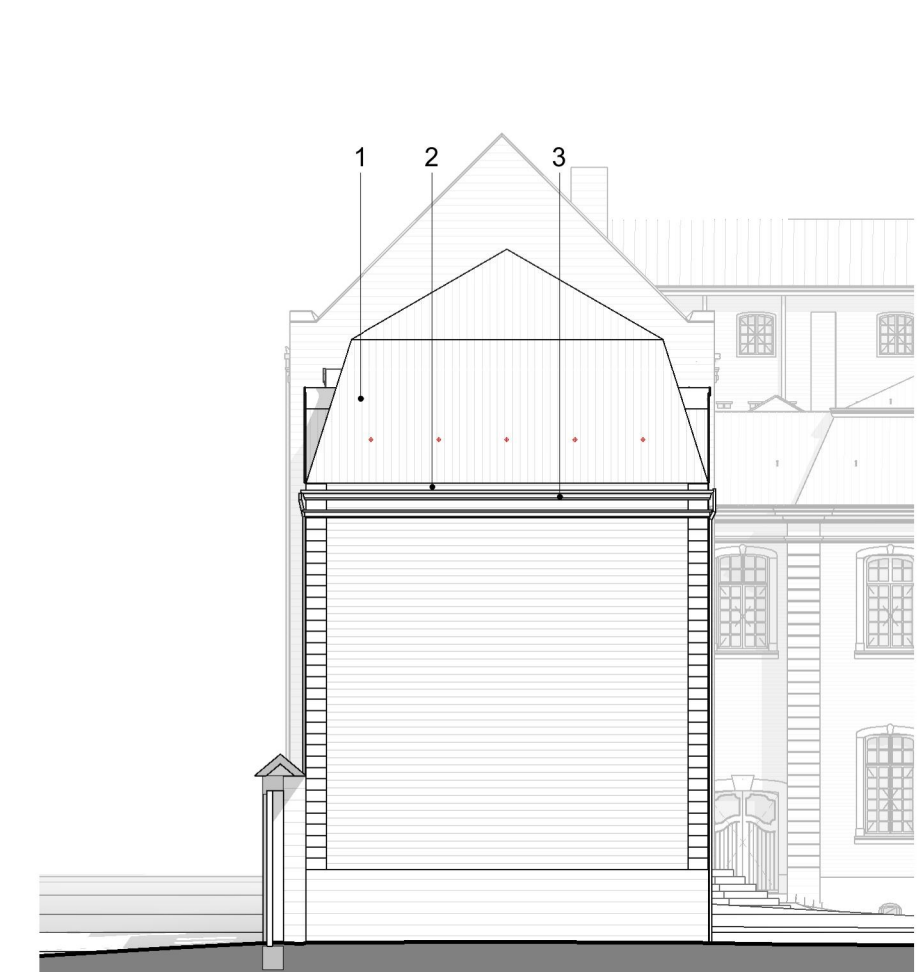
Oostgevel

1. Daken:
- slecht dakbeschot vervangen
  - daken voorzien van tengels, leilatten + folie
  - leiwerk daken vernieuwen Samaca 55 MH 30x20cm
  - nokken vernieuwen in lood + nokruiter
  - loodwerk daken vernieuwen
  - alle bestaande installatieonderdelen op de daken verwijderen tot 1m onder het dak
  - bliksembeveiliging geheel vervangen
  - aanbrengen veiligheidshaken

2. Goten:
- goten vernieuwen in zink
  - nieuwe hemelwaterafvoeren in zink + LORO-X ondereinden van 1,5m

3. Gootbetimmeringen:
- rotte delen geprofileerde gootlijsten vervangen
  - rotte delen gootbodems vervangen
  - rotte gootklossen vervangen

4. dakkapellen:
- houten dorpels en vleugels herstellen en schilderen
  - hang en sluitwerk gangbaar maken

5. gevelkozijnen:
- houten dorpels en vleugels herstellen en schilderen
  - hang en sluitwerk gangbaar maken
