Veldbezoek huismussencheck

Burgemeester Hermsenstraat Millingen aan de Rijn

Zaaknummer: Z2025-012657
Projectnummer: 206696
Datum: 23-1-2026
Projectleider: ██████████

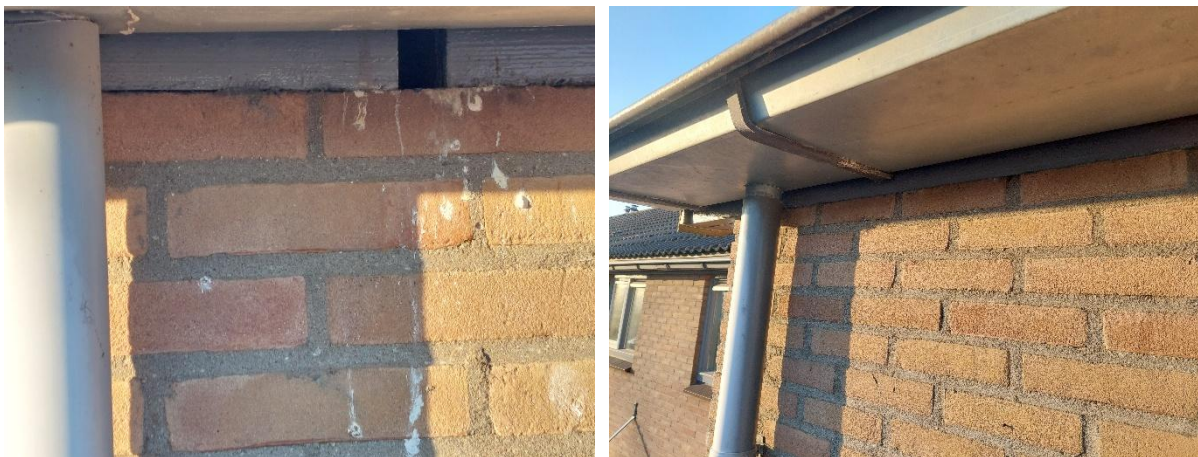
In het woonblok 134-144 zijn twee openingen zichtbaar. Hier zijn ontlasting sporen zichtbaar. Deze openingen zijn in gebruik door gierzwaluw. Over de rest van de breedte voor- en achterzijde zijn er geen openingen waargenomen. Ook de kopgevelranden zijn bekeken. Hier is achter de boeiboord wel ruimte aanwezig, maar geen nesten van huismussen.

Afbeelding 1. Gierzwaluwnest (links) en dichte spouwmuurrand (rechts).

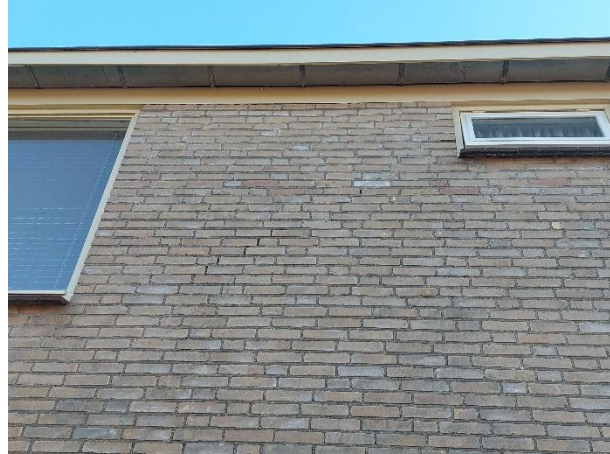
Afbeelding 3. Verder geen openingen.

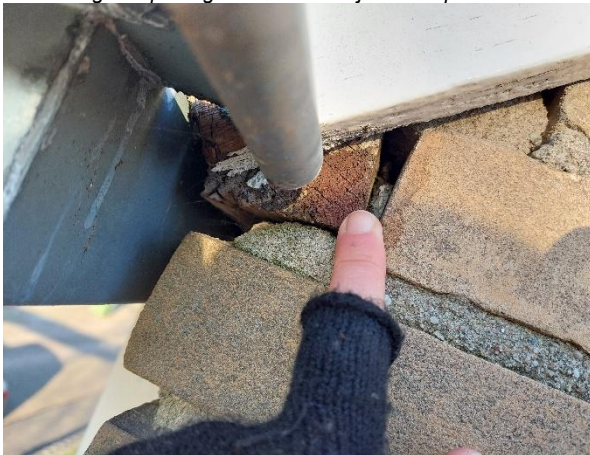
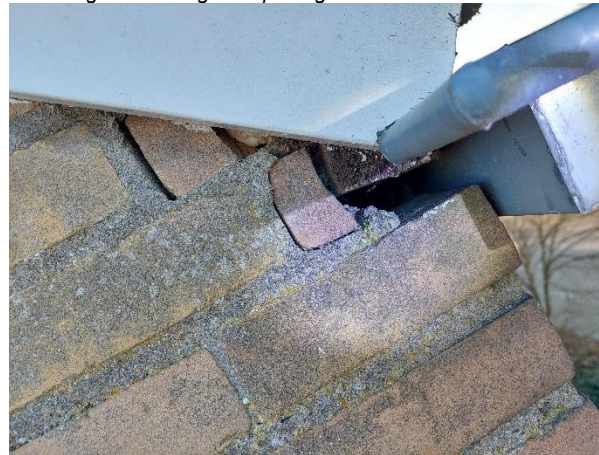
Afbeelding 4. Geïnspecteerde plekken met poreus materiaal op kopgevels woonblokken 117 – 131.
