## Nader onderzoek kelders en kruipruimtes gebouw 45 AZC Gilze

Opdrachtgever      Centraal Orgaan opvang Asielzoekers

Rapportnummer      P55694

Rapportdatum      16 januari 2024

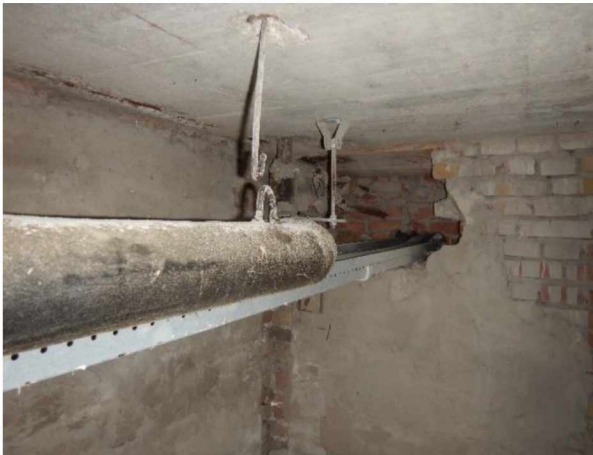
Foto 4.5: Leidingbeugel aan wapening.
