## De Hofbogen te Rotterdam

### Betononderzoek

| Documentnummer | 40245-RAP-02 |
| Datum | 26 maart 2021 |

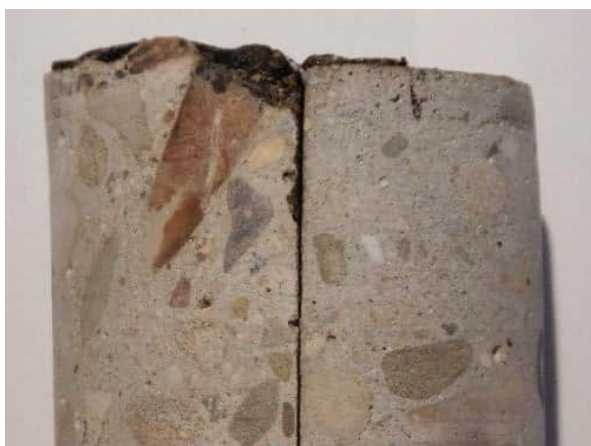
Foto 4.1: Stornaad boorlocatie O14-K9.

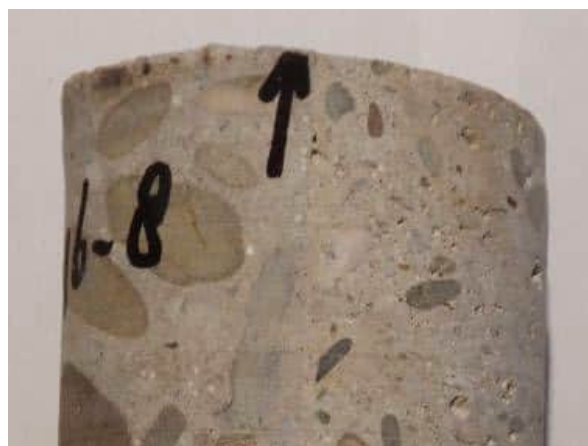
Foto 4.2: Stornaad boorlocatie O16-K8.

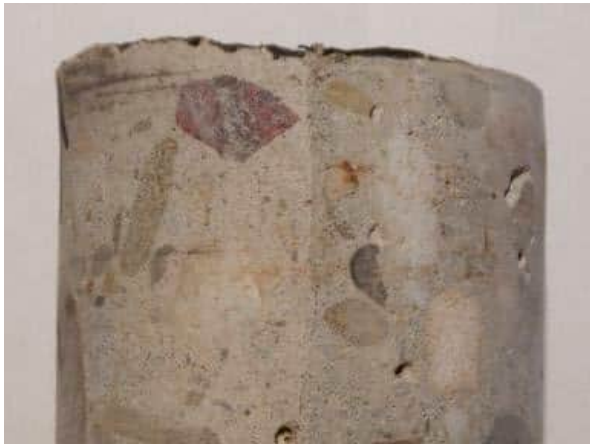
Foto 4.3: Stortnaad boorlocatie O18-K8.

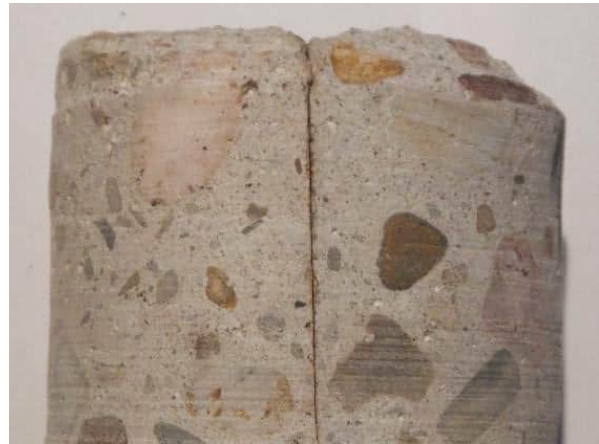
Foto 4.4: Stortnaad boorlocatie O20-K7.

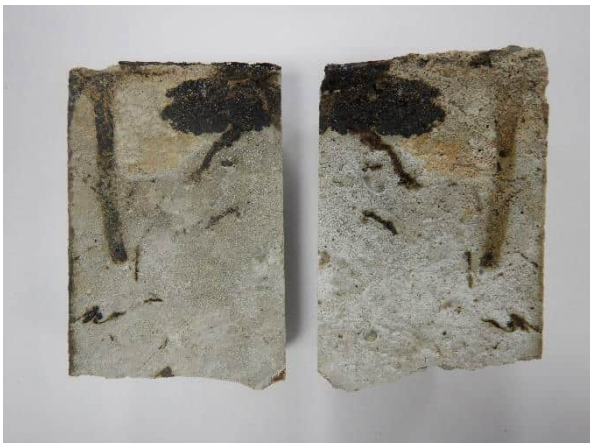
Foto 4.5: Hechtlak boorlocatie O14-K9.

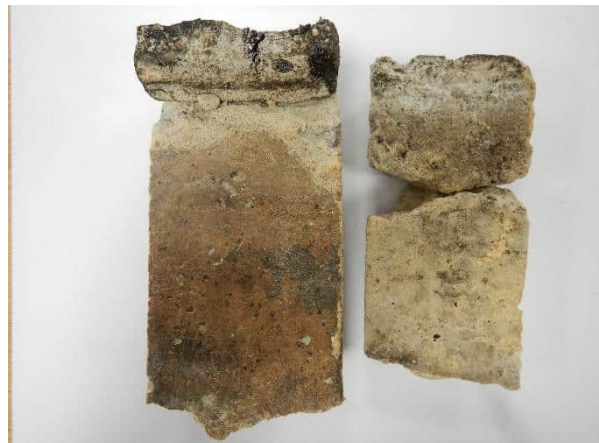
Foto 4.6: Hechtlak boorlocatie O17-K9.

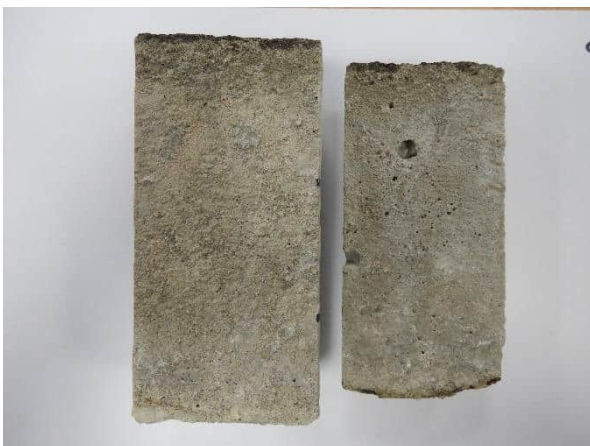
Foto 4.7: Hechtlak boorlocatie O18-K7.

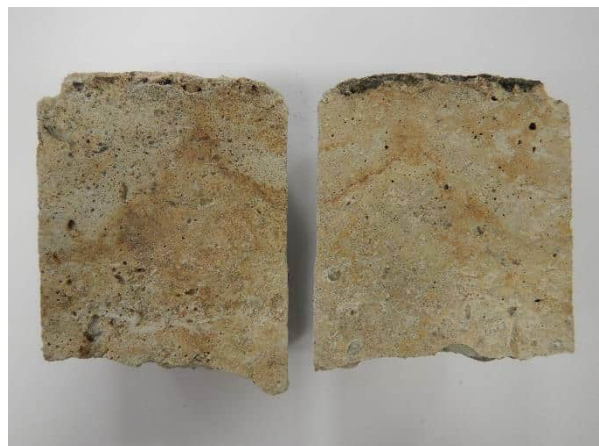
Foto 4.8: Hechtlak boorlocatie O20-K7.

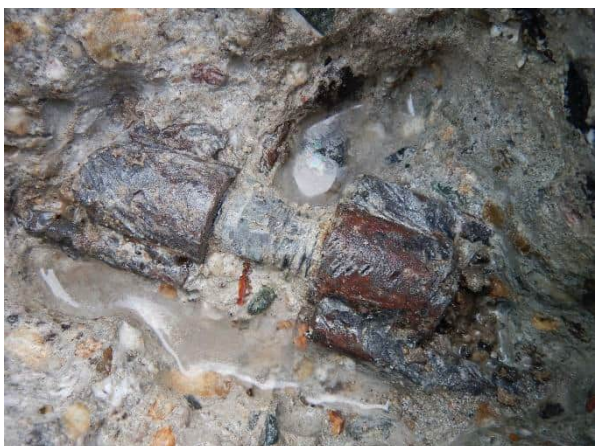
Foto 4.11: Overzicht vrijgemaakte lasbusbevestiging prefab consoles.

Geen van de vrijgemaakte lasbussen vertoonde noemenswaardige aantasting door corrosie.

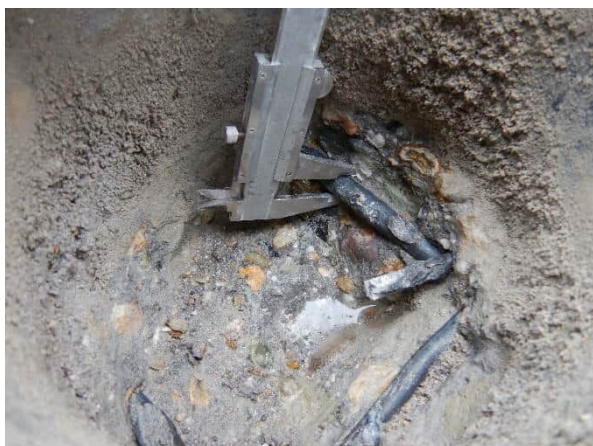
Ter plaatse van de op onderzoekslocatie O16-W6 vrijgemaakte console is vastgesteld dat als bovenwapening 2 wapeningsstaven Ø12 mm zijn toegepast. Van de diameterbepaling van de bovenwapening is op de volgende pagina een foto weergegeven.

Foto 4.17: Diameter bovenwapening (Ø12 mm).

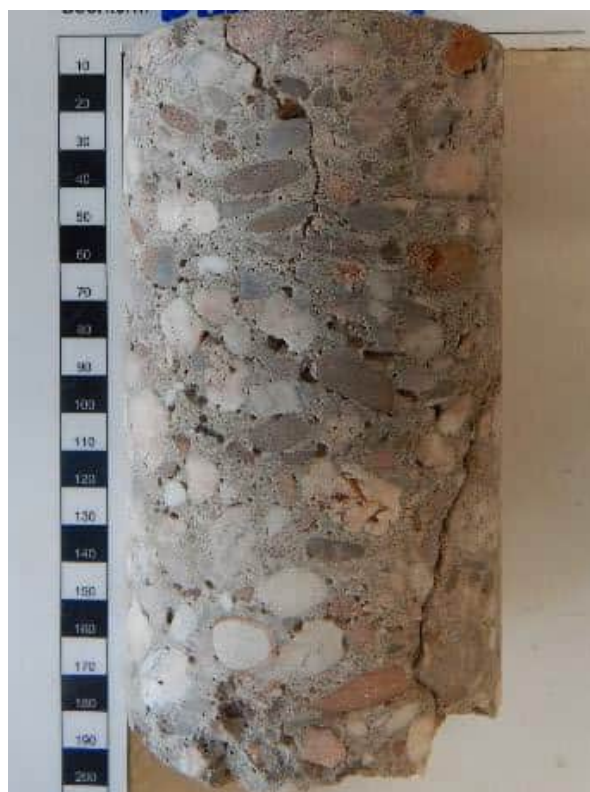
Foto 4.23: Betonkern O22-K3, afkomstig uit bovenzijde getoogde vloer.

Bij betonkern O22-K3 is de roze verkleuring van het toeslagmateriaal duidelijk zichtbaar. Deze verkleuring toont aan de betonconstructie in het verleden is blootgesteld aan hoge temperaturen. Zeer waarschijnlijk is de verkleuring van het toeslagmateriaal het gevolg van de brand waaraan de

constructie omstreeks 1940 is blootgesteld. De scheuren zijn het gevolg van temperatuurspanningen in de constructie.

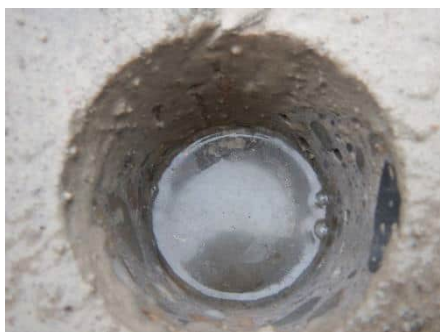
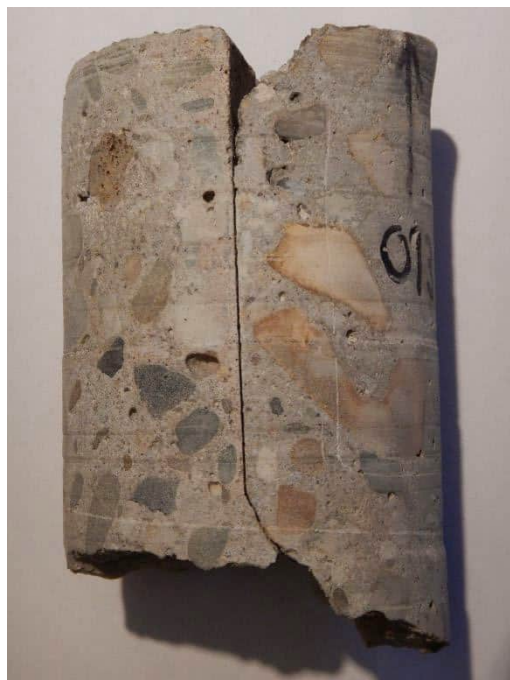
## O13-K7

Opmerking(en) : Aansluiting stortnaad slecht, inwatering mogelijk

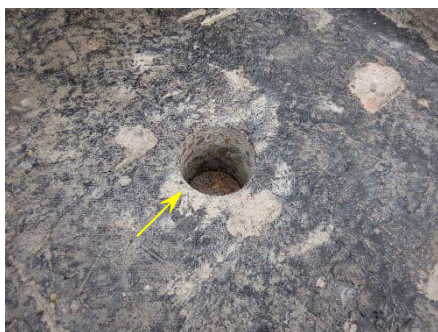
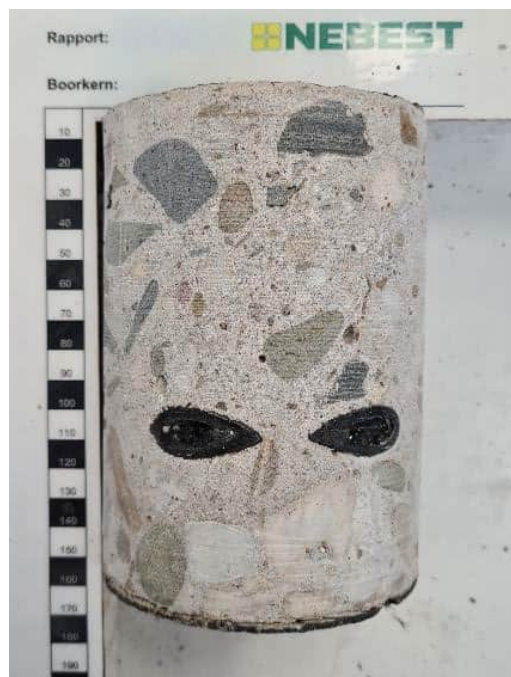
## O14-K6

| Laagopbouw (v.b.n.o.) | : Constructief beton |

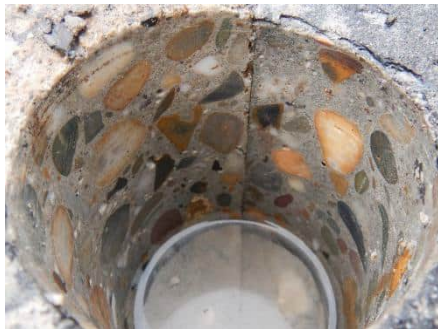
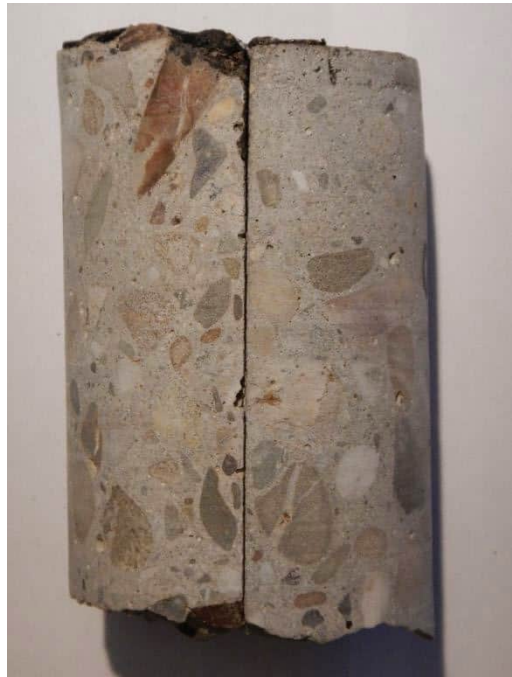
Opmerking(en) : Aansluiting stortnaad slecht, inwatering mogelijk

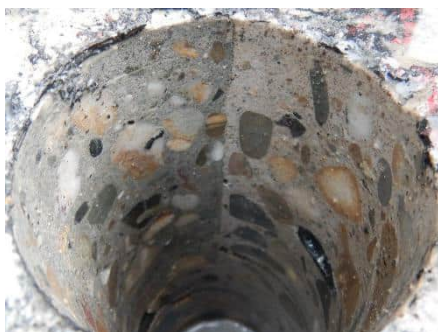
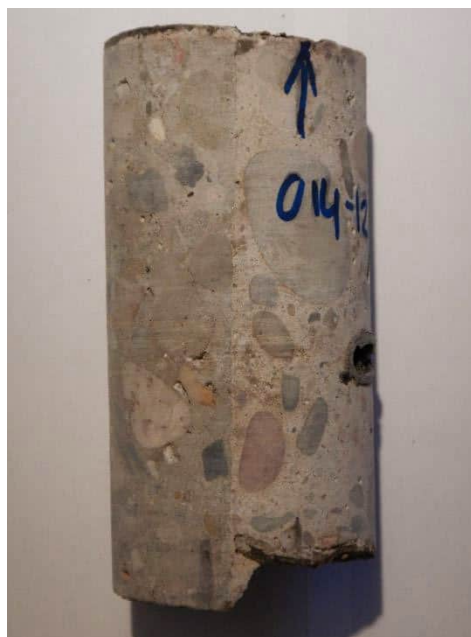
## O14-K12

Opmerking(en) : Aansluiting stortnaad goed

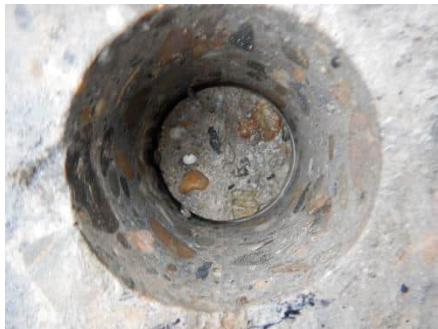
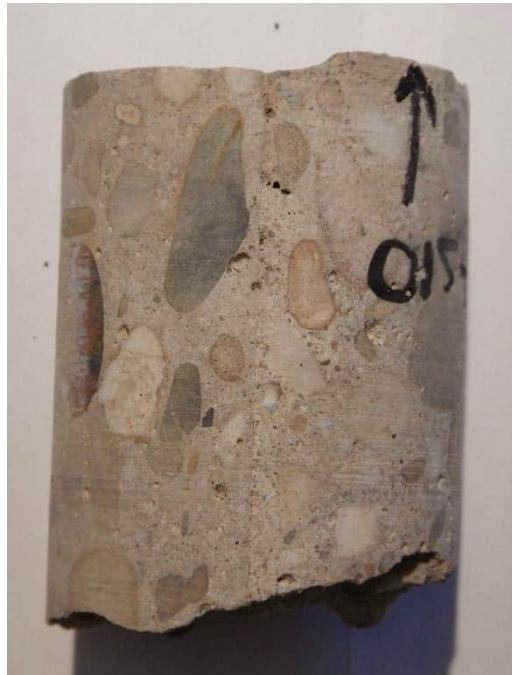
Opmerking(en) : Aansluiting stortnaad goed

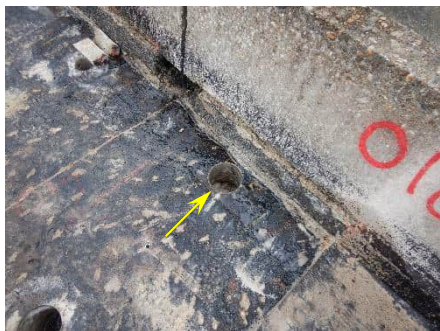
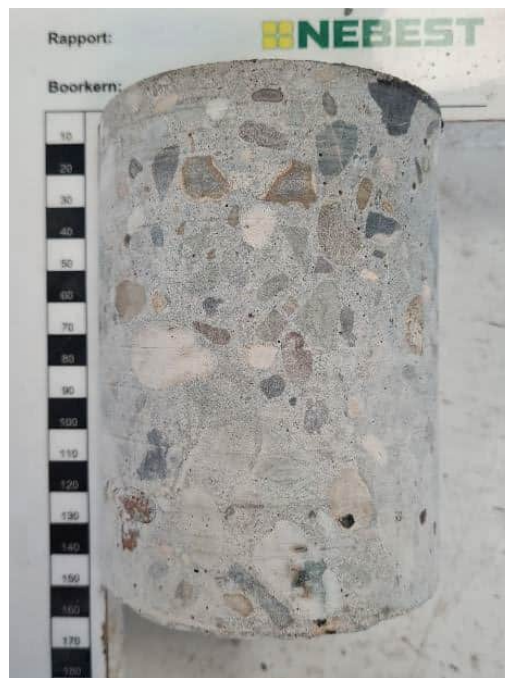
| Laagopbouw (v.b.n.o.) | : Constructief beton (140 mm)<br>Holle ruimte (25 mm) |

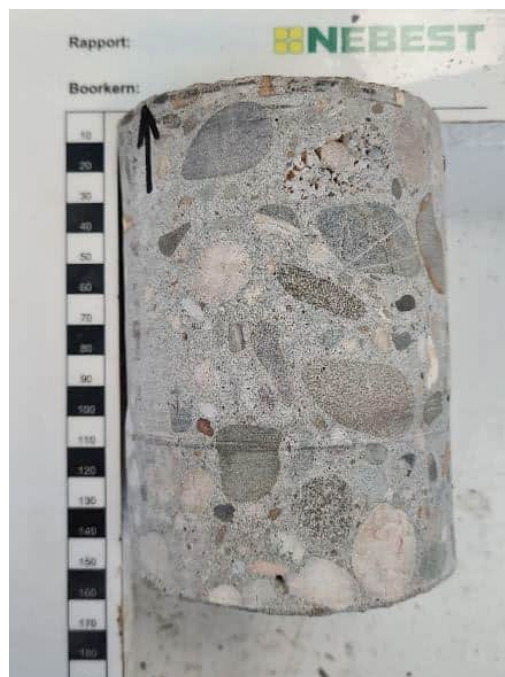
## O16-K7

Opmerking(en) : Houten klos zichtbaar

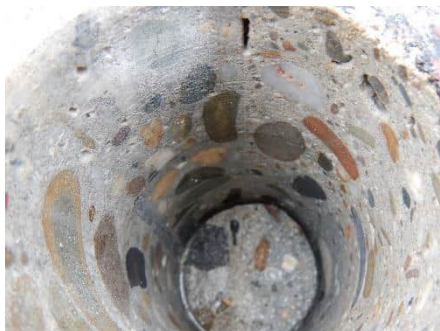
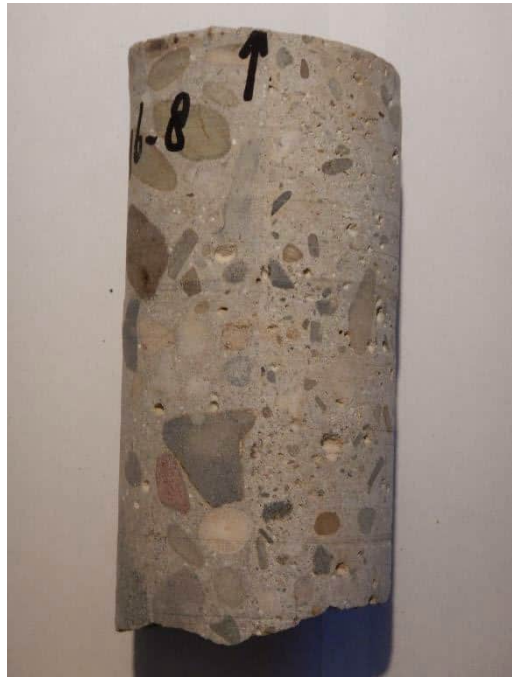
Opmerking(en) : Aansluiting stortnaad goed

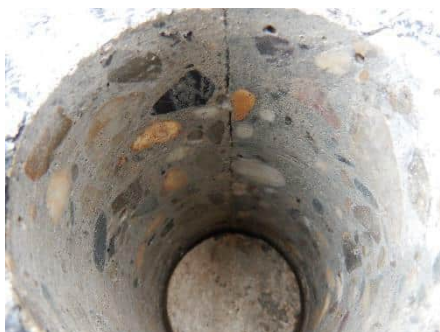
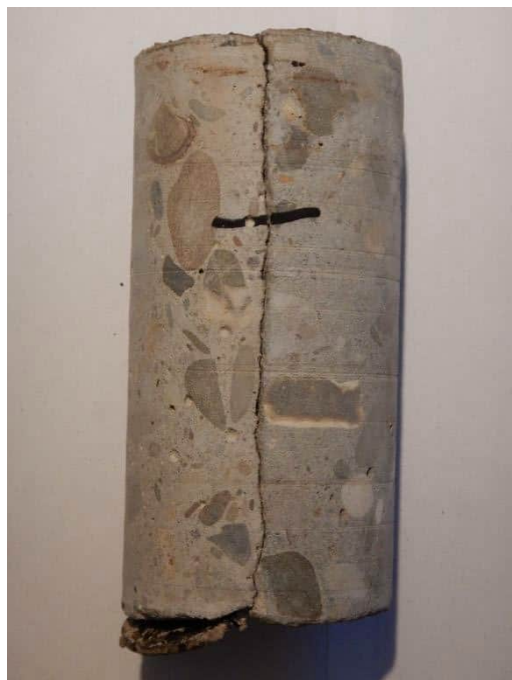
Opmerking(en) : Aansluiting stortnaad slecht, inwatering mogelijk

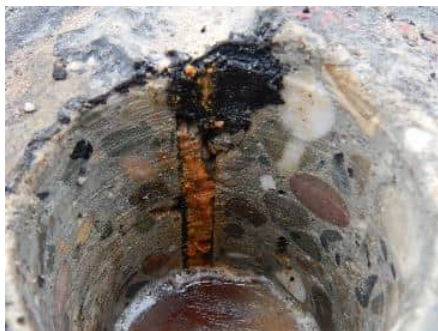
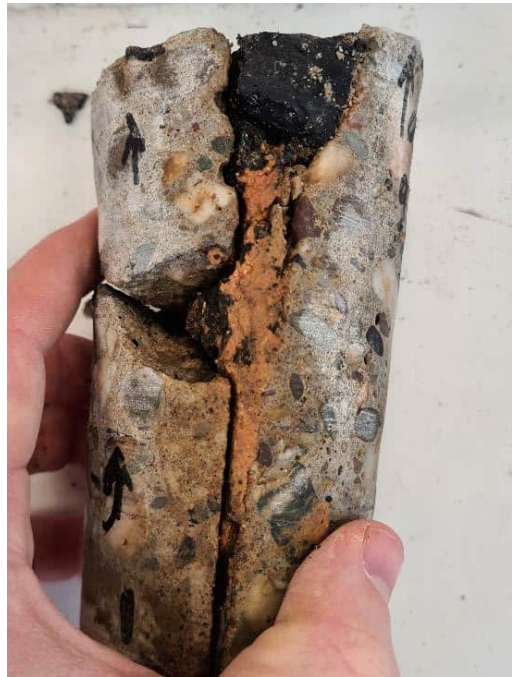
Opmerking(en) : Afdichting dilatatie zeer slecht, inwatering mogelijk

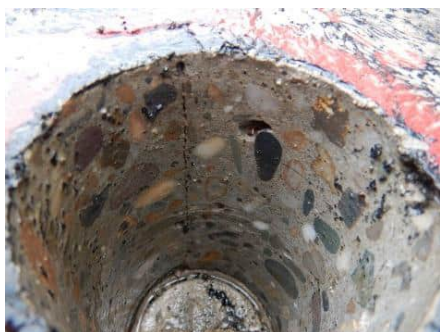
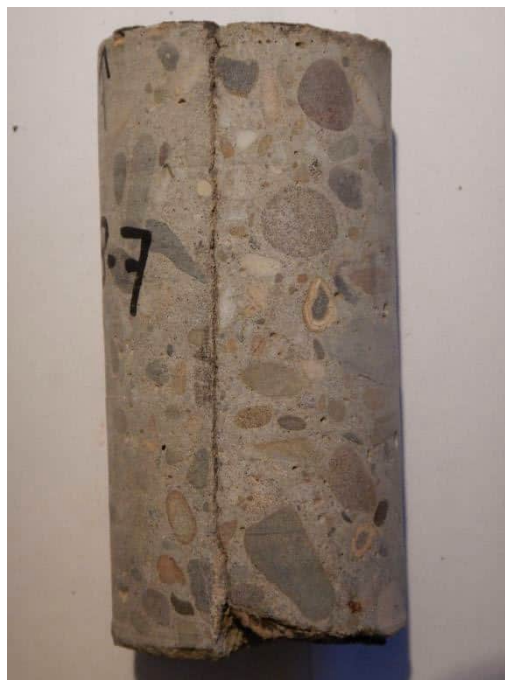
## O18-K7

Opmerking(en) : Aansluiting stortnaad slecht, inwatering mogelijk

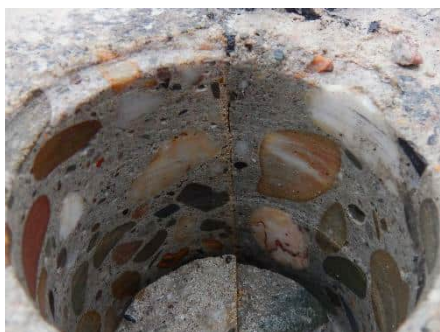
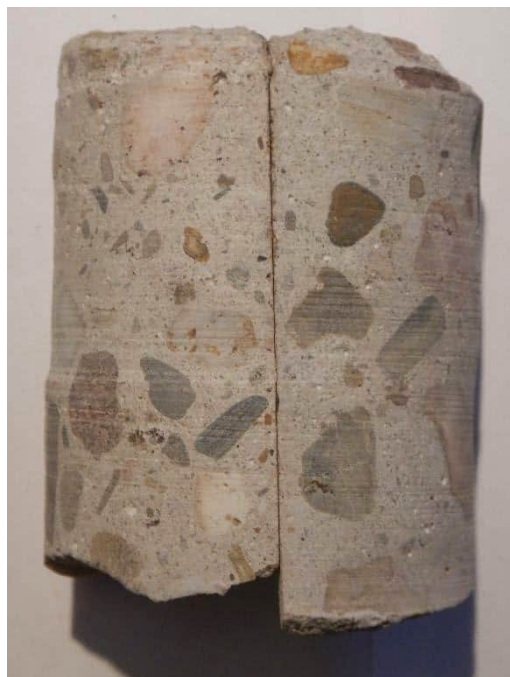
## O20-K7

Opmerking(en) : Aansluiting stortnaad slecht, inwatering mogelijk

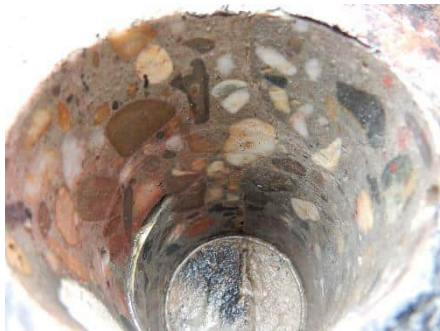
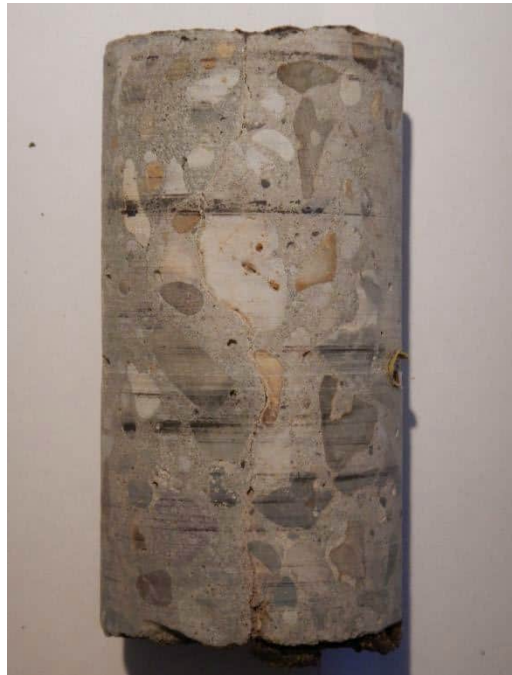
Opmerking(en) : Aansluiting stortnaad slecht, inwatering mogelijk

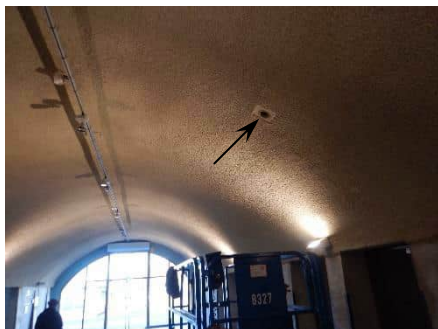
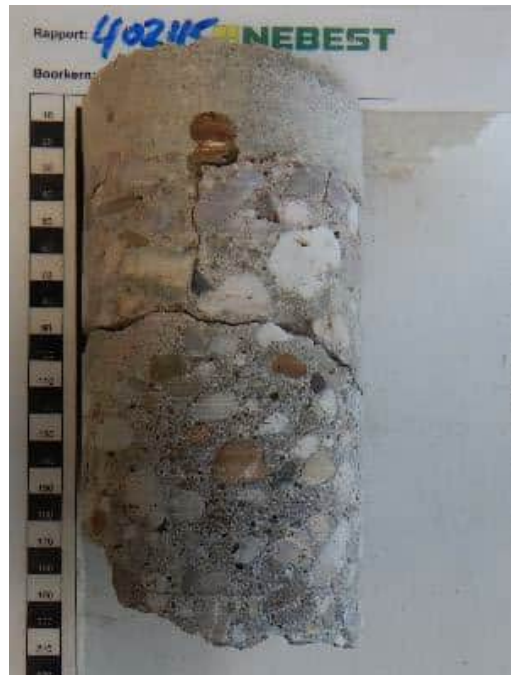
| Laagopbouw (v.b.n.o.) | : Reparatielaag (30 mm)<br>Constructief beton |

Opmerking(en) : Vanwege scheuren niet bruikbaar voor beproeving

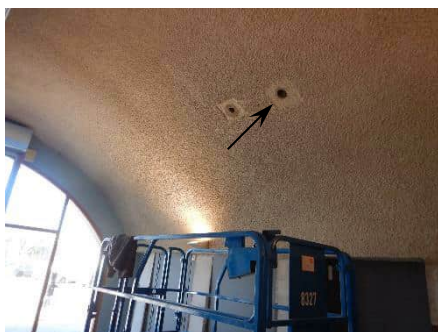
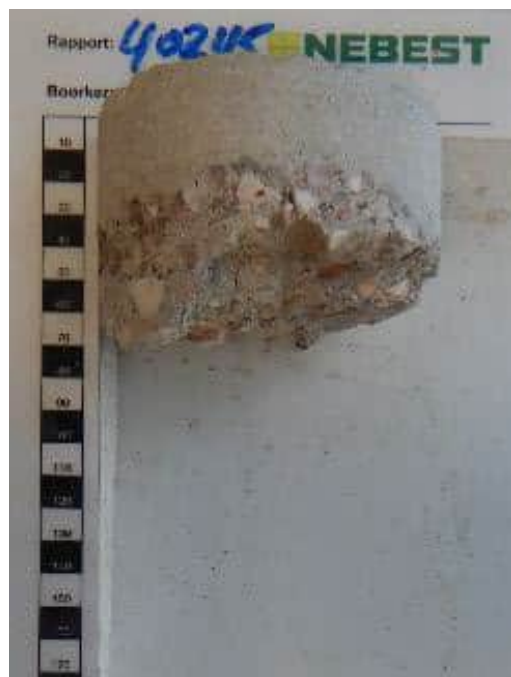
## O21-K3

| Laagopbouw (v.b.n.o.) | : Reparatielaag (30 mm)<br>Constructief beton |

Opmerking(en) : Vanwege beperkte lengte niet bruikbaar voor beproeving

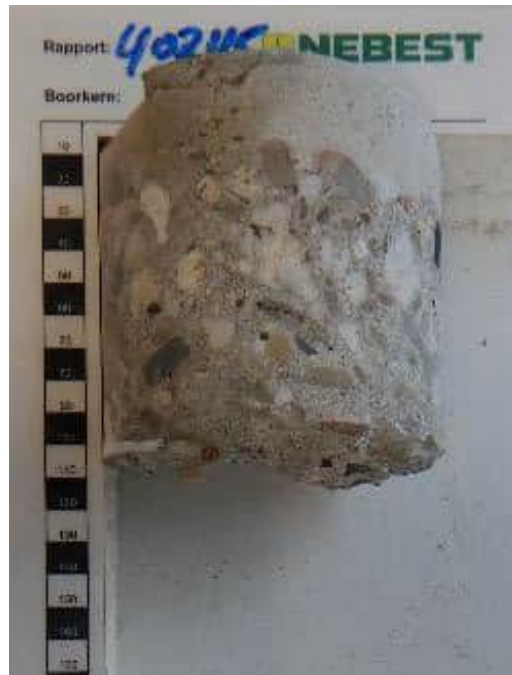
| Laagopbouw (v.b.n.o.) | : Reparatielaag (25 mm)<br>Constructief beton |

Opmerking(en) : Vanwege beperkte lengte niet bruikbaar voor beproeving

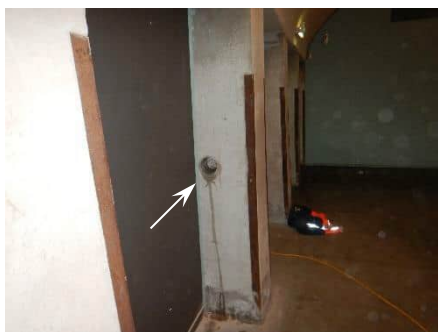
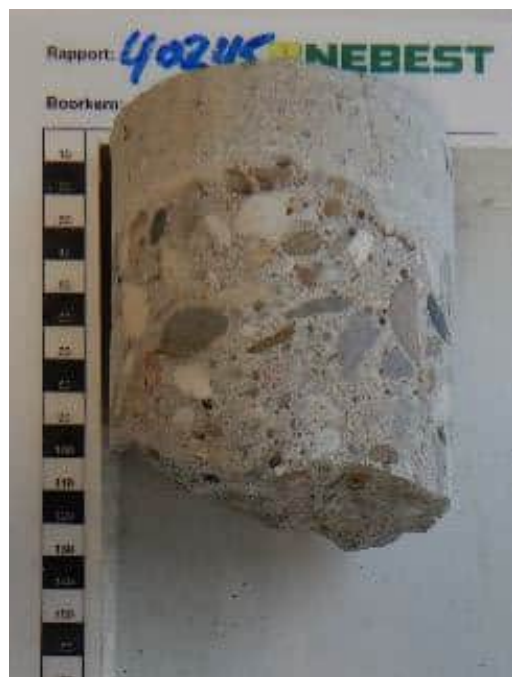
## O21-K7

| Laagopbouw (v.b.n.o.) | : Reparatielaag (30 mm)<br>Constructief beton |

Opmerking(en) : Vanwege beperkte lengte niet bruikbaar voor beproeving

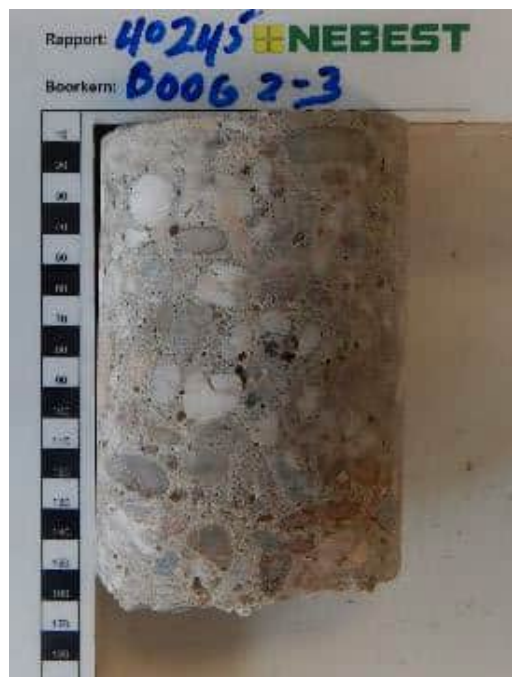
Detailfoto betonkern

Opmerking(en) : Vanwege scheuren niet bruikbaar voor beproeving

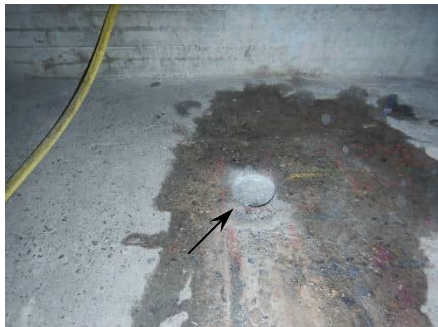
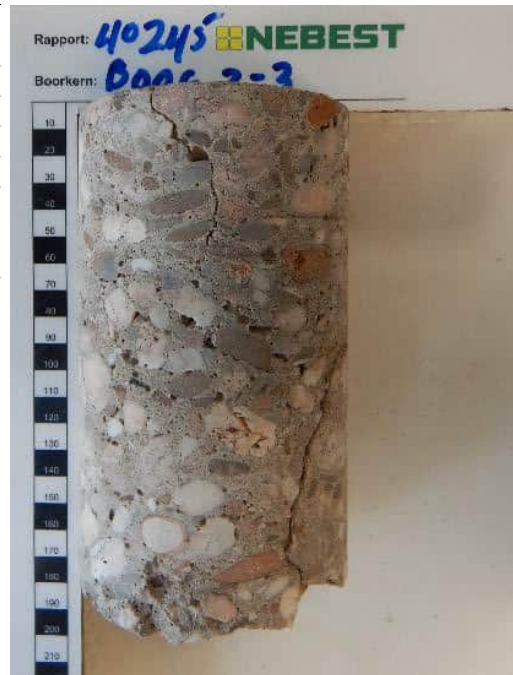
## O22-K4

Opmerking(en) : Vanwege scheuren niet bruikbaar voor beproeving

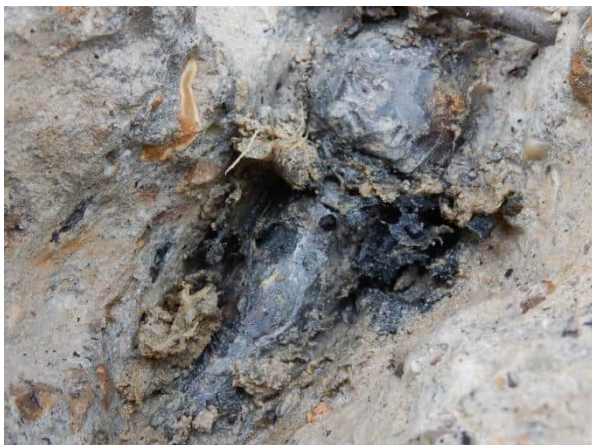
Foto 6.92: Vrijgemaakte wartelconstructie  
Dywidagstaaf onderzoekslocatie O18-W3.

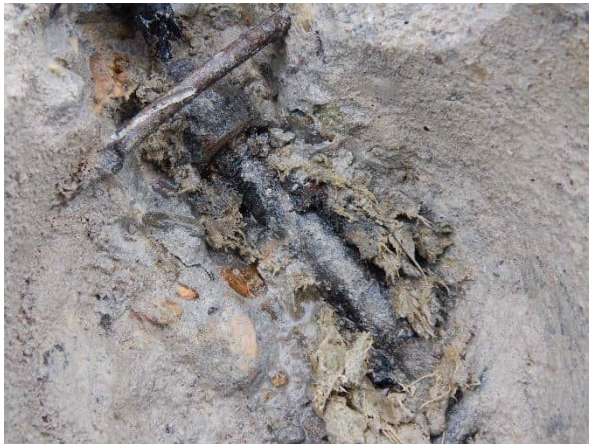
Foto 6.96: Vrijgemaakte wortelconstructie  
Dywidagstaaf onderzoekslocatie O20-W3.

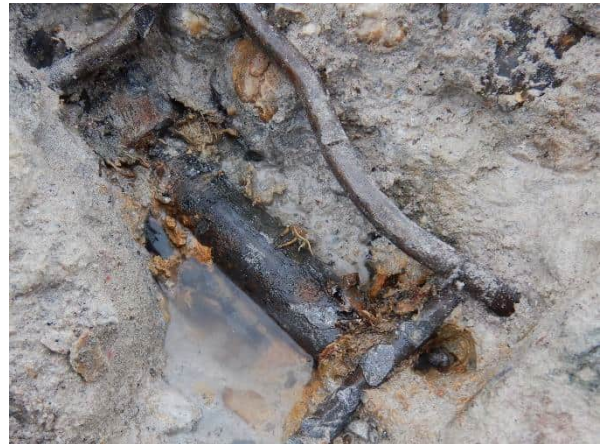
Foto 6.97: Vrijgemaakte wortelconstructie  
Dywidagstaaf onderzoekslocatie O20-W4.
