Rapportage Asbestinventarisatie

Schoolgebouw

Rotterdamseweg 55, 3135PT te Vlaardingen

223882

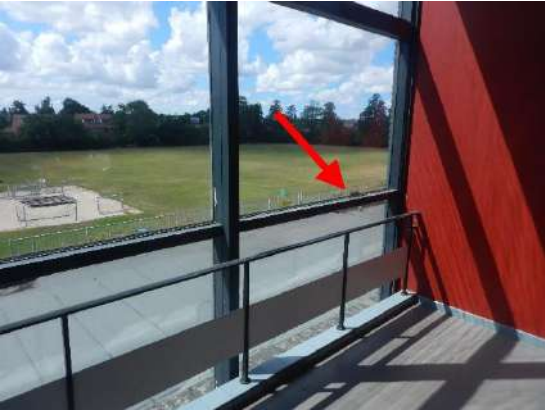
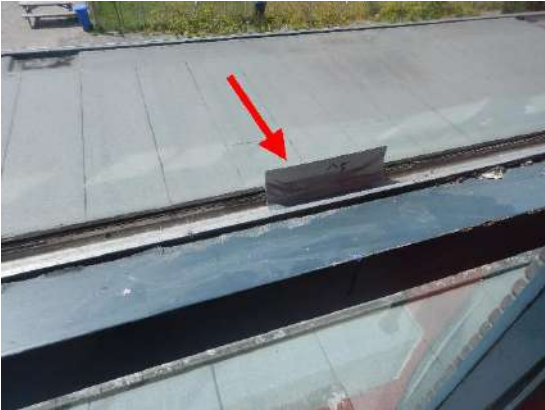
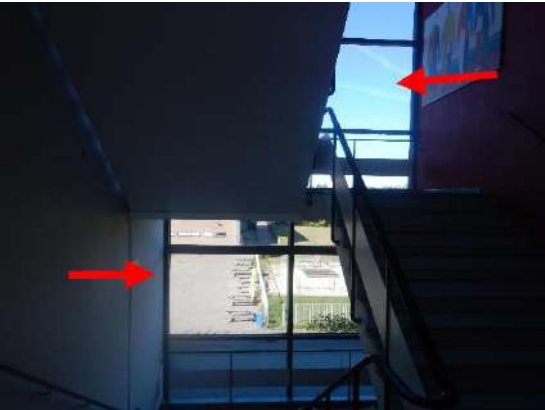
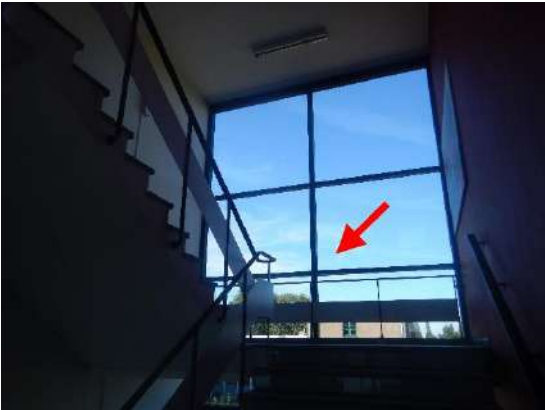
Bronnummer	4
Bron	Beglazingskit
Monsternummer	M5
Locatie	Trappenhuis
Materiaal	Beglazingskit
Betreft:	Asbesthoudend
Certificaatnummer	A00087853.1
Analyseresultaten	2-5% Chrysotiel
Hoeveelheid	125 m ¹
Bevestigingsmethode	gekit
Bereikbaarheid	Goed bereikbaar, bereikbaar via klimwerk
Binding	Hechtgebonden
Hoedanigheid	Licht verweerd
Oppervlaktestructuur	Licht beschadigd
Risicoklasse	1
Verwijderingsmethode	Verwijderen volgens beglazingskit protocol
Urgentie:	Saneren voorafgaand aan renovatie/sloop
Conclusies en/of aanbevelingen	
De bron betreft kit rondom het enkelglas van twee trappenhuizen.

Foto 27 Foto voor bron Beglazingskit	Foto 28 Foto voor bron Beglazingskit

Foto 29 Foto voor bron Beglazingskit	Foto 30 Foto voor bron Beglazingskit

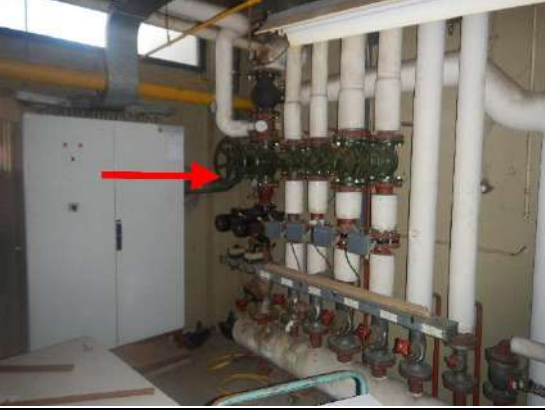
Bronnummer	5
Bron	Pakking
Monsternummer	M13, M12 en M14
Locatie	Technische ruimte
Materiaal	Flenspakking
Betreft:	Asbesthoudend
Certificaatnummer	A00088167.1
Analyseresultaten	M13, MM12, MM14: 30-60% Chrysotiel
Hoeveelheid	125 stuk(s)
Bevestigingsmethode	geklemd
Bereikbaarheid	Goed bereikbaar, slecht bereikbaar
Binding	Niet-hechtgebonden
Hoedanigheid	Niet verweerd
Oppervlaktestructuur	Niet beschadigd
Risicoklasse	1 of 2
Verwijderingsmethode	In het geheel inpakken en verwijderen (flenzen overmaats doorhalen) of Containment
Urgentie:	Saneren voorafgaand aan renovatie/sloop
Conclusies en/of aanbevelingen De bron betreft pakkingen tussen flensverbindingen in het grote oude ketelhuis (twee verdiepingen) en een kleiner oud ketelhuis. Geadviseerd wordt alle pakkingen in de ketelhuizen, zoals aangegeven op de situatietekening, als asbesthoudend te beschouwen.

Foto 33 Foto voor bron Pakking

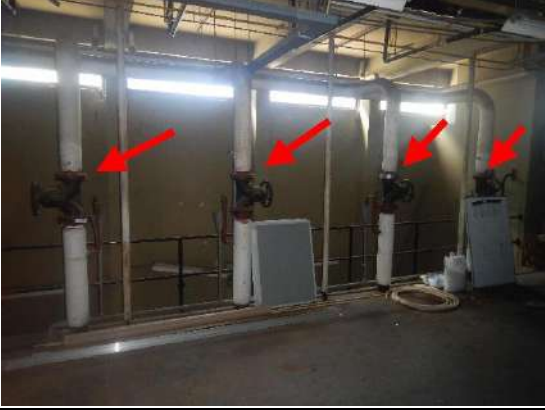
Foto 34 Foto voor bron Pakking

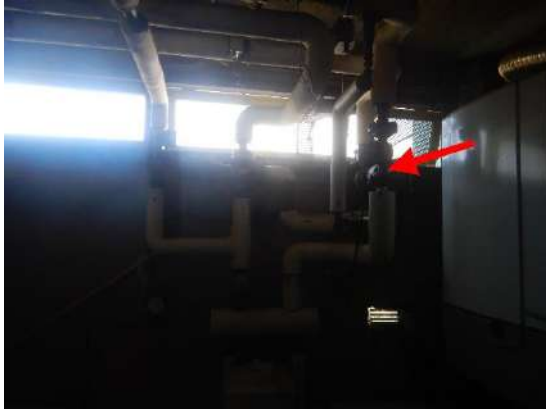
Foto 35 | Foto voor bron Pakking

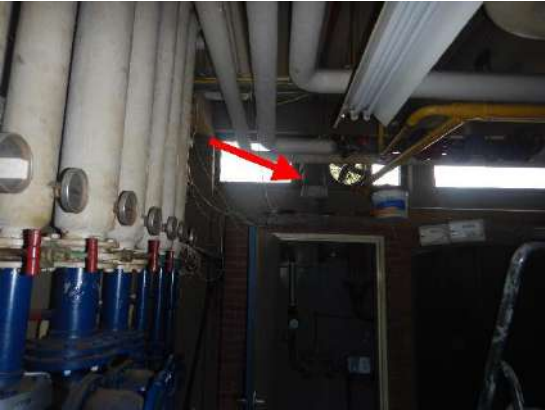
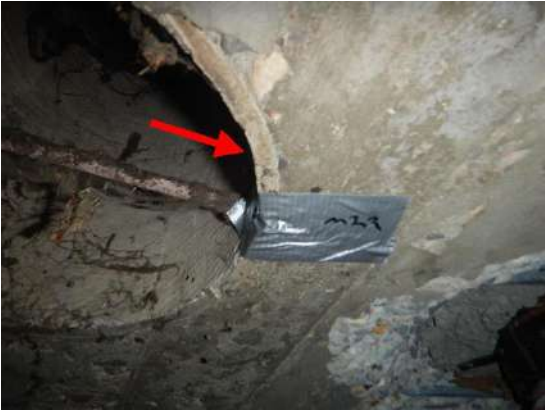
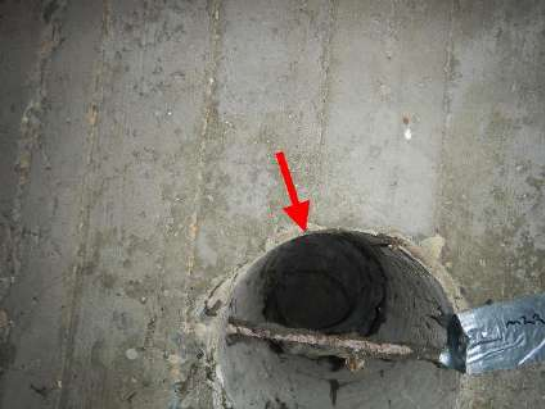
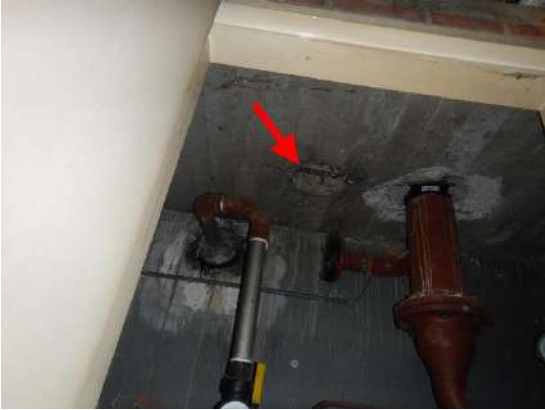
Bronnummer	9
Bron	Luchtkanaal
Monsternummer	M22
Locatie	Technische ruimte
Materiaal	Cement
Betreft:	Asbesthoudend
Certificaatnummer	A00088314.1
Analyseresultaten	10-15% Chrysotiel
Hoeveelheid	1 stuk(s)
Bevestigingsmethode	ingestort
Bereikbaarheid	Bereikbaar via klimwerk
Binding	Hechtgebonden
Hoedanigheid	Niet verweerd
Oppervlaktestructuur	Licht beschadigd
Risicoklasse	2
Verwijderingsmethode	Containment
Urgentie:	Saneren voorafgaand aan renovatie/sloop
Conclusies en/of aanbevelingen	
De bron betreft een luchtkanaal in een ruimte in het oude grote ketelhuis.	
<div>

</div>	
<div> <div>Foto 53 Foto voor bron Luchtkanaal</div> <div>Foto 54 Foto voor bron Luchtkanaal</div> </div>	
<div>

</div>	
<div> <div>Foto 55 Foto voor bron Luchtkanaal</div> <div>Foto 56 Foto voor bron Luchtkanaal</div> </div>

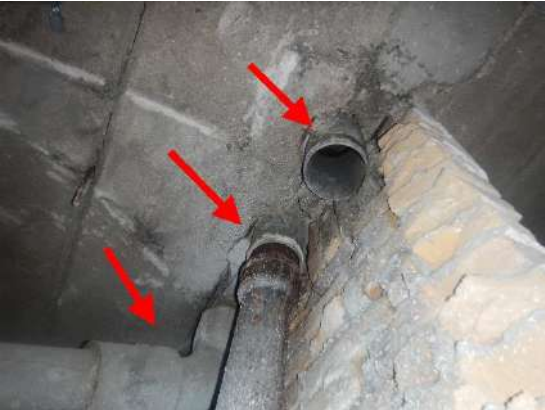
Bronnummer	10
Bron	Luchtkanaal
Monsternummer	VM1
Locatie	Muzieklokaal
Materiaal	Cement
Betreft:	Asbesthoudend
Certificaatnummer	A00088314.1
Analyseresultaten	betreffen analyseresultaten van M22 10-15% Chrysotiel
Hoeveelheid	7 stuk(s)
Bevestigingsmethode	ingestort
Bereikbaarheid	Slecht bereikbaar
Binding	Hechtgebonden
Hoedanigheid	Niet verweerd
Oppervlaktestructuur	Licht beschadigd
Risicoklasse	2
Verwijderingsmethode	Containment
Urgentie:	Saneren voorafgaand aan renovatie/sloop
Conclusies en/of aanbevelingen	
De bron betreft luchtkanalen boven de trap naar het muzieklokaal.

Foto 57 Foto voor bron Luchtkanaal

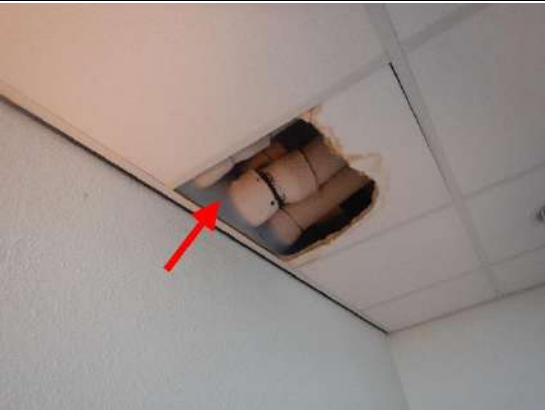
Foto 59 Foto voor bron Luchtkanaal

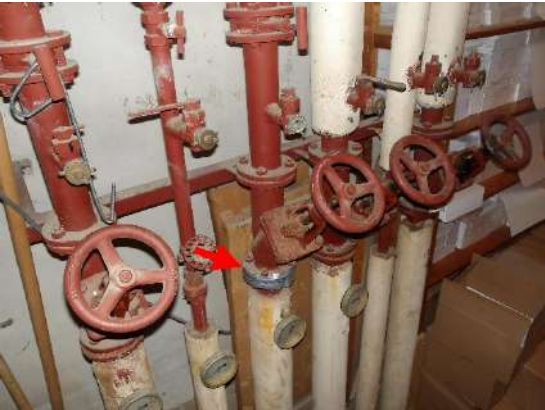
Bronnummer	12
Bron	Pakking
Monsternummer	M25
Locatie	Technische ruimte
Materiaal	Flenspakking
Betreft:	Asbesthoudend
Certificaatnummer	A00152285.1
Analyseresultaten	30-60% Chrysotiel
Hoeveelheid	8 stuk(s)
Bevestigingsmethode	geklemd
Bereikbaarheid	Goed bereikbaar
Binding	Niet-hechtgebonden
Hoedanigheid	Niet verweerd
Oppervlaktestructuur	Licht beschadigd
Risicoklasse	1
Verwijderingsmethode	In het geheel inpakken en verwijderen (flenzen overmaats doorhalen)
Urgentie:	Saneren voorafgaand aan renovatie/sloop
Conclusies en/of aanbevelingen	
De bron betreft pakkingen tussen flensverbindingen in een technische ruimte. Geadviseerd wordt alle pakkingen in het aangegeven gebied als asbesthoudend te beschouwen.	
<div>

</div>	
<div> <div>Foto 67 Foto voor bron Pakking</div> <div>Foto 68 Foto voor bron Pakking</div> </div>

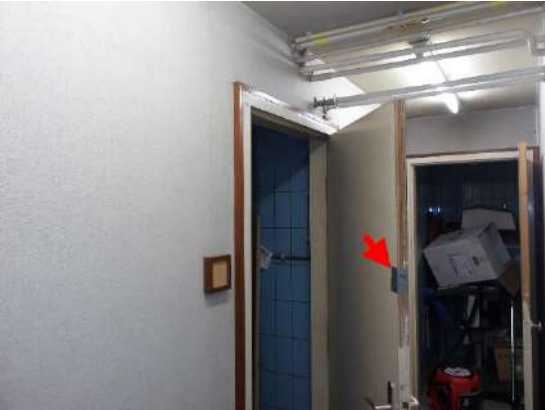
Bronnummer	13
Bron	Beplating (branddeur)
Monsternummer	M26
Locatie	Technische ruimte
Materiaal	Brandwerende platen
Betreft:	Asbesthoudend
Certificaatnummer	A00152285.1
Analyseresultaten	10-15% Chrysotiel 2-5% Amosiet
Hoeveelheid	1 stuk(s)
Bevestigingsmethode	geklemd
Bereikbaarheid	Goed bereikbaar
Binding	Hechtgebonden
Hoedanigheid	Niet verweerd
Oppervlaktestructuur	Niet beschadigd
Risicoklasse	1
Verwijderingsmethode	In het geheel inpakken en verwijderen
Urgentie:	Saneren voorafgaand aan renovatie/sloop
Conclusies en/of aanbevelingen	
De bron betreft beplating in een branddeur van een technische ruimte.

<p>Foto 69 Foto voor bron Beplating (branddeur)</p> <p>Foto 70 Foto voor bron Beplating (branddeur)</p>

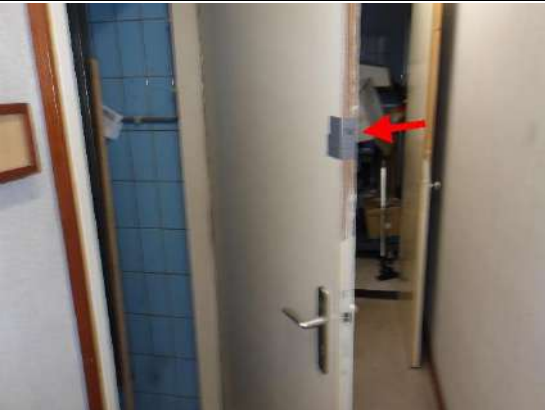
<p>Foto 71 Foto voor bron Beplating (branddeur)</p> <p>Foto 72 Foto voor bron Beplating (branddeur)</p>

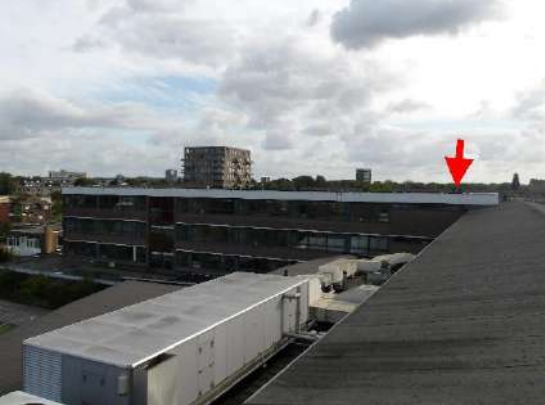
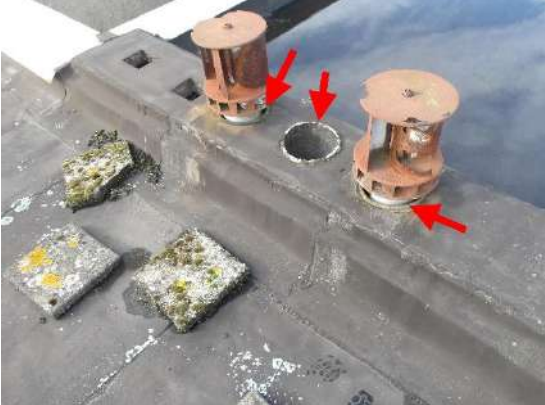
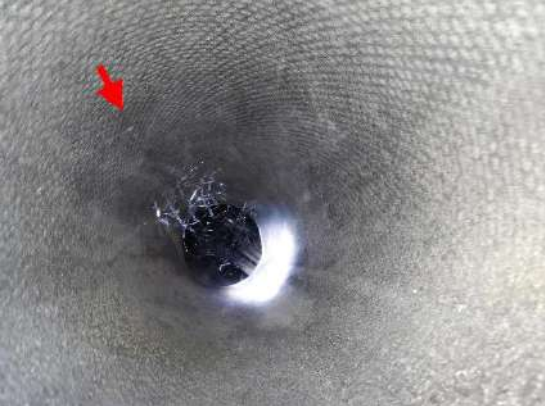
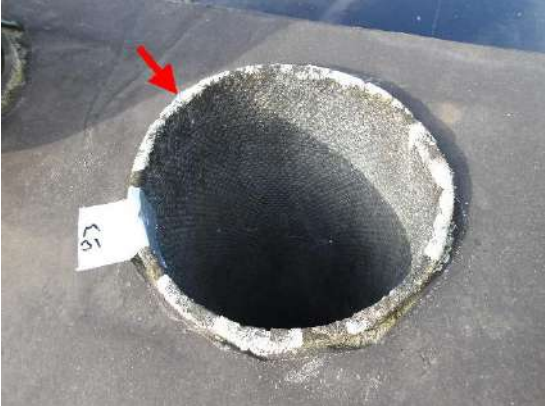
Bronnummer	17
Bron	Doorvoeren
Monsternummer	M31
Locatie	Dak
Materiaal	Cement
Betreft:	Asbesthoudend
Certificaatnummer	A00152285.1
Analyseresultaten	10-15% Chrysotiel
Hoeveelheid	3 stuk(s)
Bevestigingsmethode	in specie, geklemd
Bereikbaarheid	Slecht bereikbaar
Binding	Hechtgebonden
Hoedanigheid	Licht verweerd
Oppervlaktestructuur	Licht beschadigd
Risicoklasse	2
Verwijderingsmethode	Buitensanering
Urgentie:	Saneren voorafgaand aan renovatie/sloop
Conclusies en/of aanbevelingen	
De bron betreft doorvoeren op het dak. De ondergelegen ruimte is niet bereikbaar via de binnenzijde. Vanaf de doorvoer is asbestverdacht buismateriaal aangetroffen (voor zover zichtbaar). Zie; beperkingen.

Foto 86 Foto voor bron Doorvoeren	Foto 87 Foto voor bron Doorvoeren

Foto 88 Foto voor bron Doorvoeren	Foto 89 Foto voor bron Doorvoeren

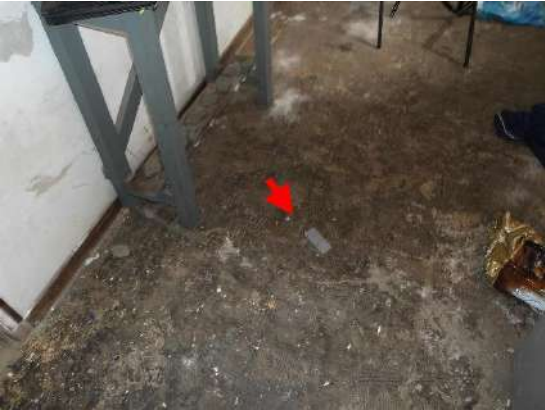
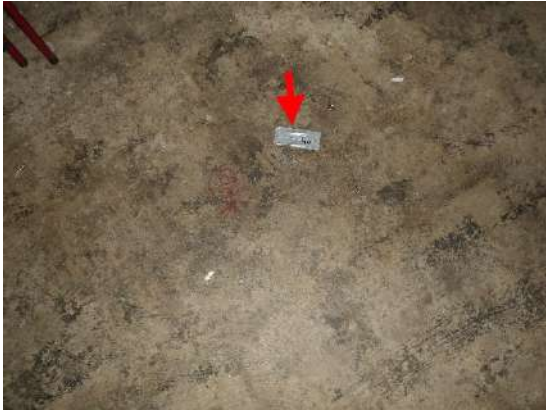
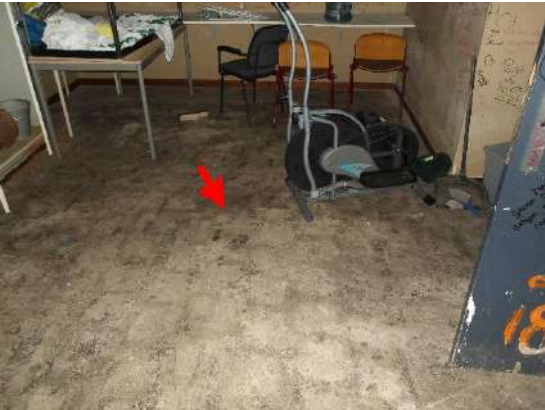
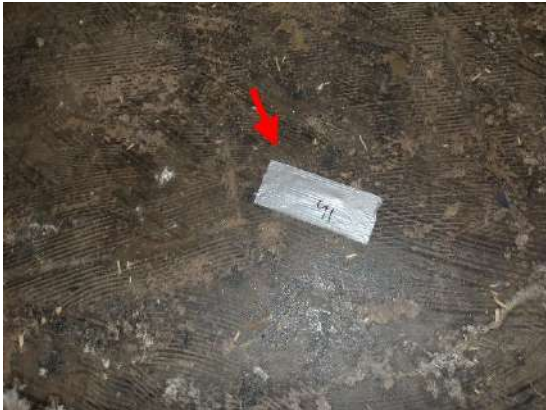
Bronnummer	20
Bron	Bitumen lijmlaag
Monsternummer	M40 en M41
Locatie	Diverse ruimtes
Materiaal	Bitumen lijmlaag
Betreft:	Asbesthoudend
Certificaatnummer	A00152535.1
Analyseresultaten	2-5% Chrysotiel
Hoeveelheid	45 m ²
Bevestigingsmethode	gelijmd
Bereikbaarheid	Goed bereikbaar
Binding	Hechtgebonden
Hoedanigheid	Niet verweerd
Oppervlaktestructuur	Licht beschadigd
Risicoklasse	2
Verwijderingsmethode	Containment
Urgentie:	Saneren voorafgaand aan renovatie/sloop
Conclusies en/of aanbevelingen	
De bron betreft een bitumen lijmlaag op de vloeren van twee ruimtes in het souterrain (onder het podium).

Foto 106 Foto voor bron Bitumen lijmlaag Foto 107 Foto voor bron Bitumen lijmlaag

Foto 108 Foto voor bron Bitumen lijmlaag Foto 109 Foto voor bron Bitumen lijmlaag

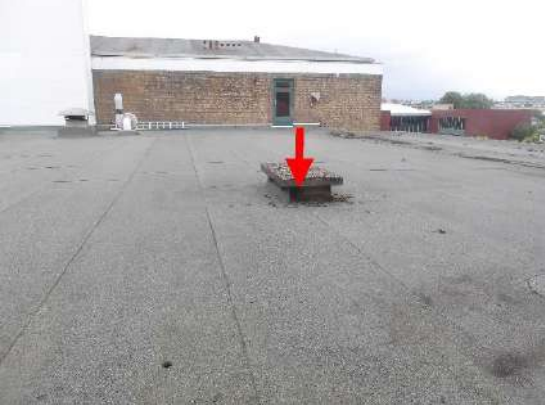
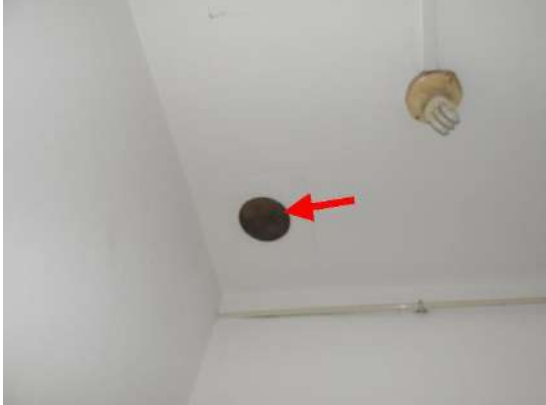
Bronnummer	22
Bron	Luchtkanaal
Monsternummer	VM3
Locatie	Diverse ruimtes
Materiaal	Cement
Betreft:	Asbesthoudend
Certificaatnummer	A00152285.1
Analyseresultaten	betreffen analyseresultaten van M28 10-15% Chrysotiel
Hoeveelheid	2 stuk(s)
Bevestigingsmethode	ingemetseld
Bereikbaarheid	Slecht bereikbaar
Binding	Hechtgebonden
Hoedanigheid	Niet verweerd
Oppervlaktestructuur	Licht beschadigd
Risicoklasse	2
Verwijderingsmethode	Containment
Urgentie:	Saneren voorafgaand aan renovatie/sloop
Conclusies en/of aanbevelingen	
De bron betreft luchtkanalen in de plafonds van twee ruimtes op de eerste verdieping.

Foto 112 Foto voor bron Luchtkanaal	Foto 113 Foto voor bron Luchtkanaal

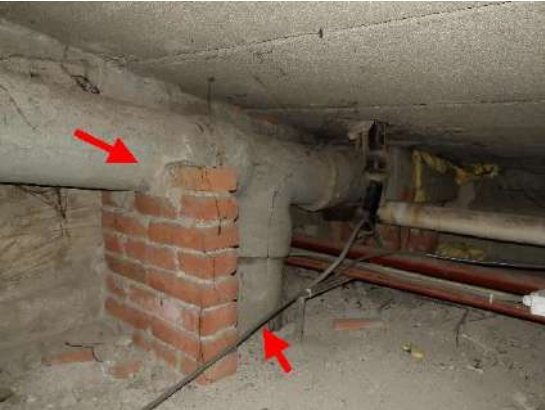
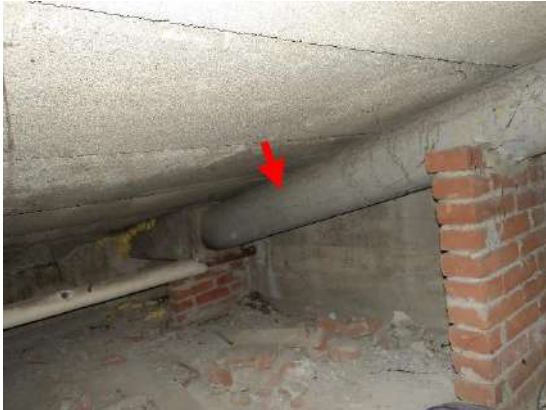
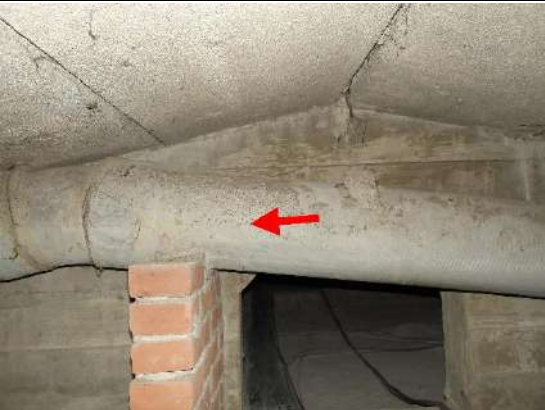
Bronnummer	23
Bron	Luchtkanaal
Monsternummer	VM4
Locatie	Diverse ruimtes
Materiaal	Cement
Betreft:	Asbesthoudend
Certificaatnummer	A00152285.1
Analyseresultaten	betreffen analyseresultaten van M28 10-15% Chrysotiel
Hoeveelheid	1 stuk(s)
Bevestigingsmethode	ingemetseld
Bereikbaarheid	Slecht bereikbaar
Binding	Hechtgebonden
Hoedanigheid	Niet verweerd
Oppervlaktestructuur	Licht beschadigd
Risicoklasse	2
Verwijderingsmethode	Containment
Urgentie:	Saneren voorafgaand aan renovatie/sloop
Conclusies en/of aanbevelingen	
De bron betreft een luchtkanaal op een zolder.	
<div>

</div>	
<div> <div>Foto 114 Foto voor bron Luchtkanaal</div> <div>Foto 115 Foto voor bron Luchtkanaal</div> </div>	
<div>

</div>	
<div> <div>Foto 116 Foto voor bron Luchtkanaal</div> </div>

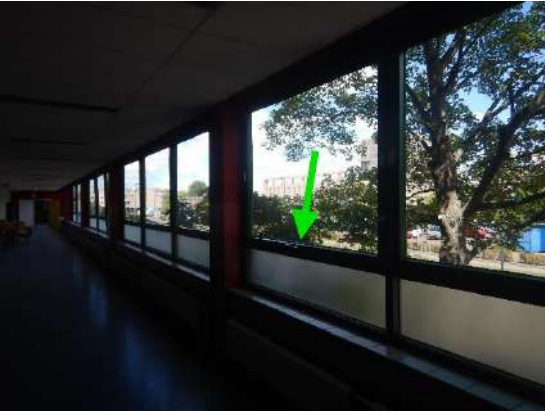
Bronnummer	1
Bron	Beglazingskit
Monsternummer	M3, M4, M6, M1, M10 en M11
Locatie	Diverse ruimtes
Materiaal	Beglazingskit
Analyseresultaten	<0,1% geen asbest (niet aantoonbaar)
Conclusies en/of aanbevelingen	
De bron betreft beglazingskit. Op de situatietekening onder de bijlagen zijn uitsluitend de monsternamelocaties ingetekend.

Foto 1 Foto voor bron Beglazingskit	Foto 2 Foto voor bron Beglazingskit

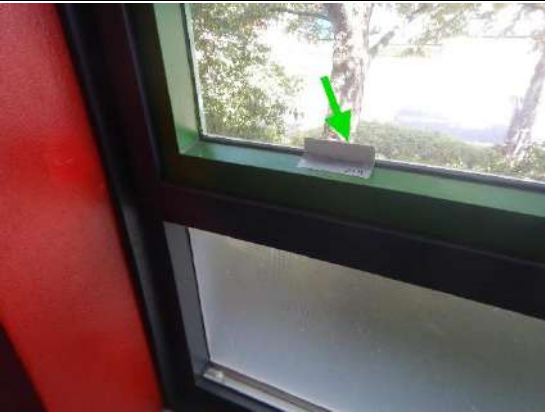
Foto 3 Foto voor bron Beglazingskit	Foto 4 Foto voor bron Beglazingskit

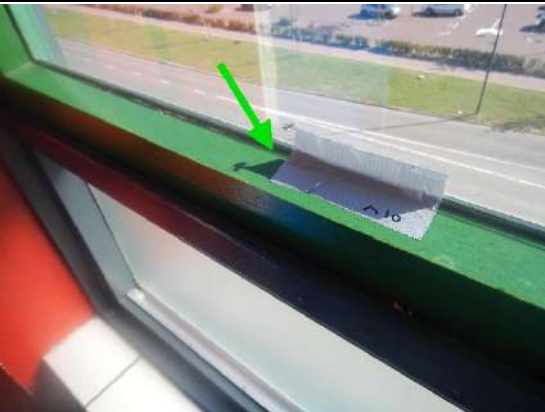
Foto 5 Foto voor bron Beglazingskit	Foto 6 Foto voor bron Beglazingskit

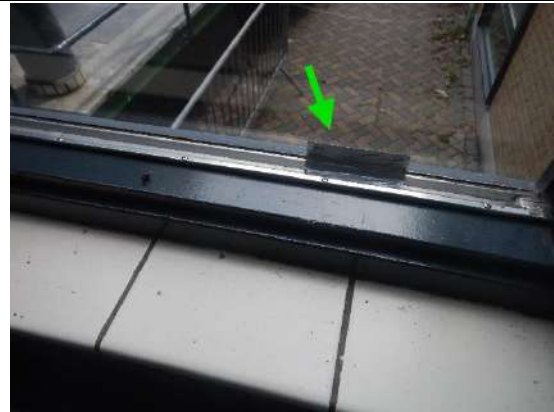
Foto 8 | Foto voor bron Beglazingskit

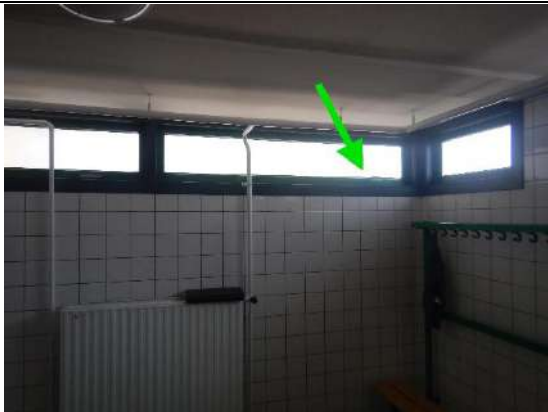
Foto 9 | Foto voor bron Beglazingskit

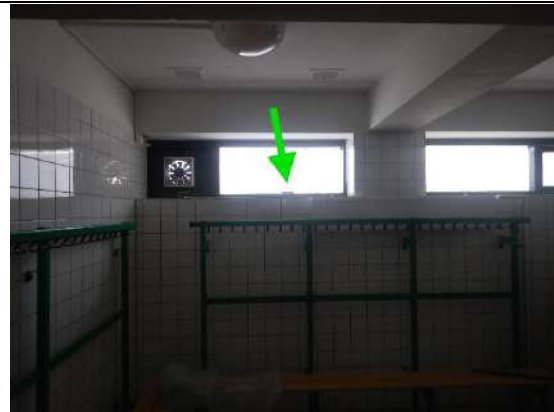
Foto 10 | Foto voor bron Beglazingskit

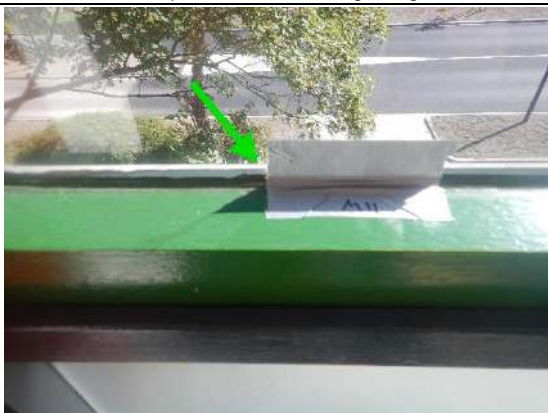
Foto 11 | Foto voor bron Beglazingskit

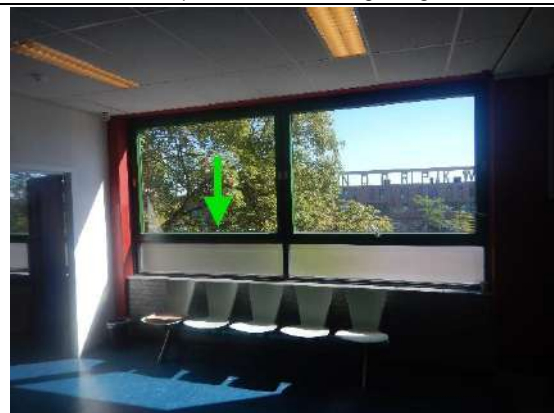
Foto 12 | Foto voor bron Beglazingskit

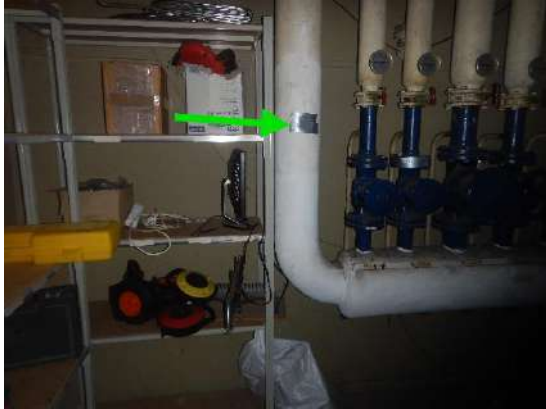
Bronnummer	2
Bron	Leidingisolatie
Monsternummer	M18, M19, M8, M9 en M7
Locatie	Diverse ruimtes
Materiaal	Isolatiemateriaal
Analyseresultaten	<0,1% geen asbest (niet aantoonbaar)
Conclusies en/of aanbevelingen	
De bron betreft leidingisolatie. Op de situatietekening onder de bijlage zijn uitsluitend de monsternamelocaties ingetekend.

Foto 19 | Foto voor bron Leidingisolatie

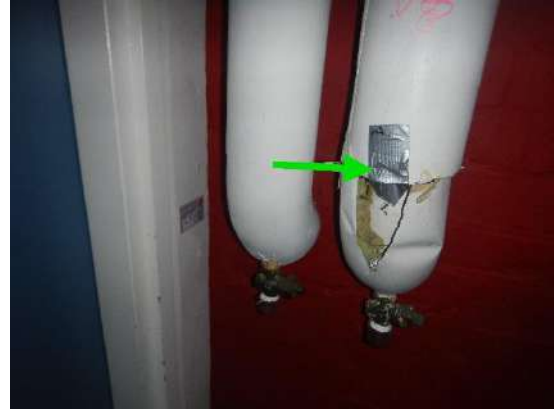
Foto 20 | Foto voor bron Leidingisolatie

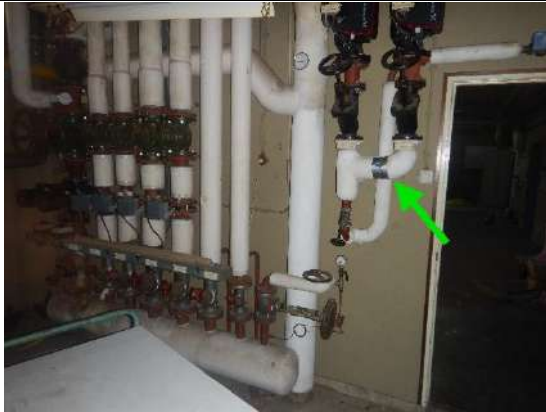
Foto 21 | Foto voor bron Leidingisolatie

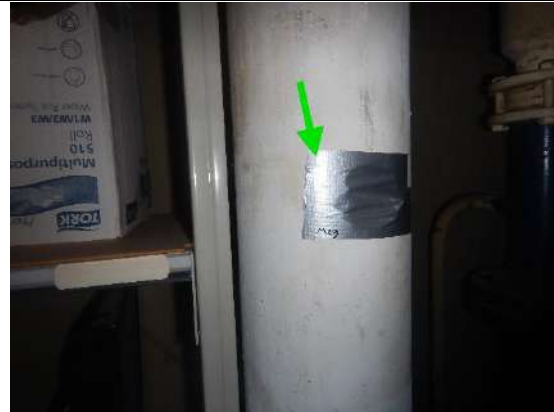
Foto 22 | Foto voor bron Leidingisolatie

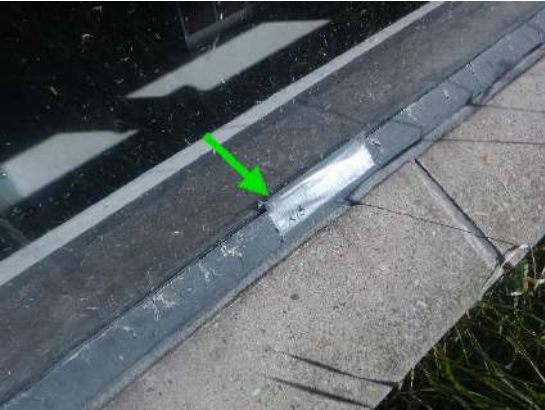
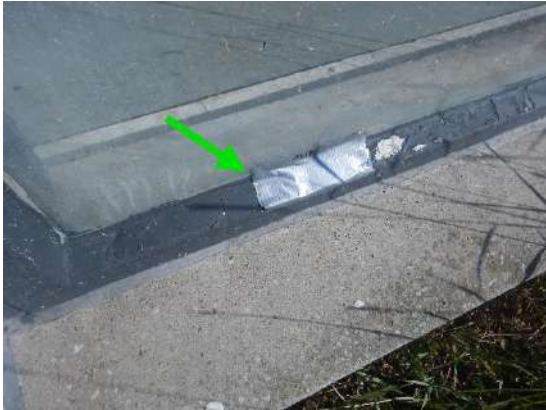
Bronnummer	7
Bron	Stopverf
Monsternummer	M17 en M16
Locatie	Diverse ruimtes
Materiaal	Stopverf
Analyseresultaten	<0,1% geen asbest (niet aantoonbaar)
Conclusies en/of aanbevelingen	
De bron betreft stopverf rondom het enkelglas van een gedeelte van het souterrain.

Foto 45 Foto voor bron Stopverf	Foto 46 Foto voor bron Stopverf

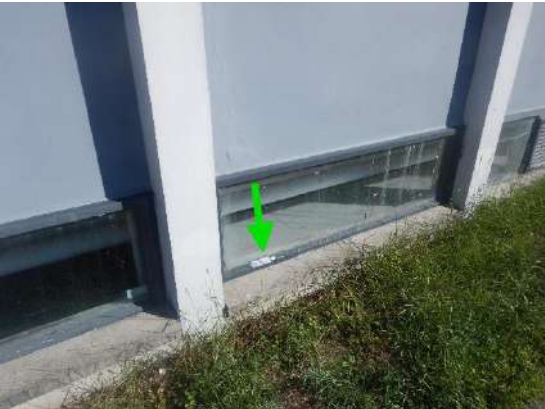
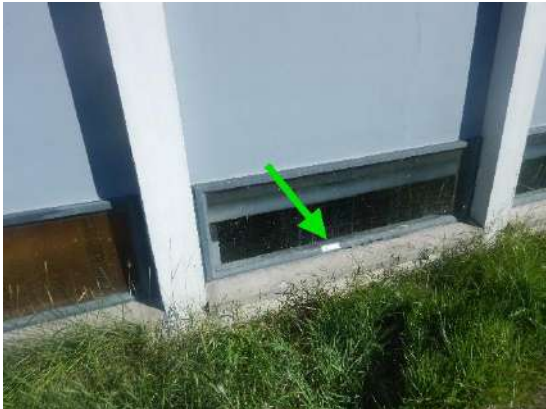
Foto 47 Foto voor bron Stopverf	Foto 48 Foto voor bron Stopverf

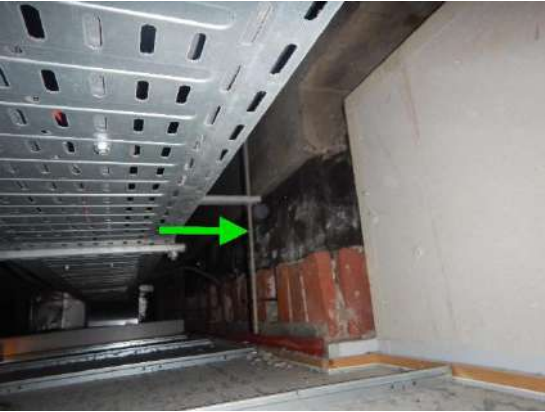
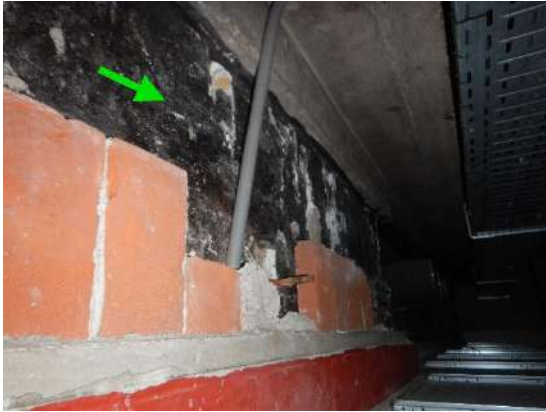
Bronnummer	8
Bron	Bitumen
Monsternummer	M21 en M20
Locatie	Diverse ruimtes
Materiaal	Bitumen
Analyseresultaten	<0,1% geen asbest (niet aantoonbaar)
Conclusies en/of aanbevelingen	
De bron betreft bitumen aan de binnenzijde van de gevel van de middelste vleugel, aangetroffen boven het systeemplafond.

Foto 49 Foto voor bron Bitumen	Foto 50 Foto voor bron Bitumen

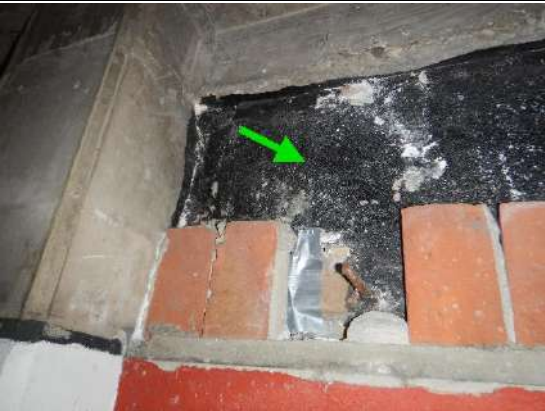
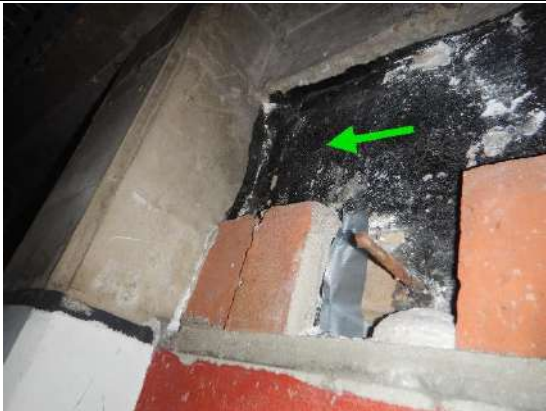
Foto 51 Foto voor bron Bitumen	Foto 52 Foto voor bron Bitumen

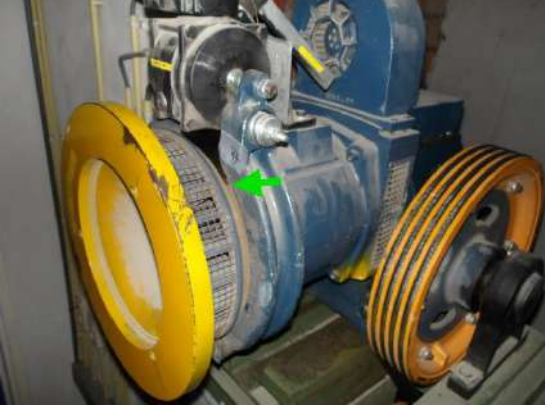
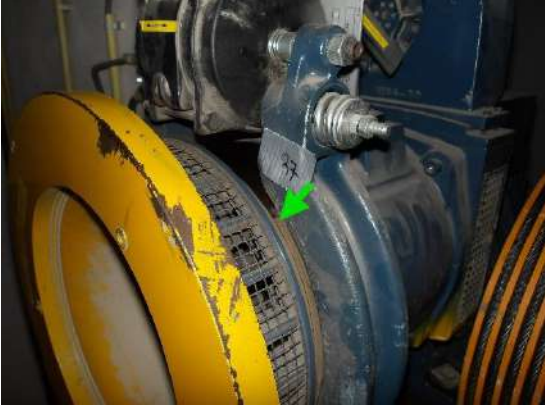
Bronnummer	14
Bron	Remschoenen
Monsternummer	M27
Locatie	Technische ruimte
Materiaal	Frictiemateriaal
Analyseresultaten	<0,1% geen asbest (niet aantoonbaar)
Conclusies en/of aanbevelingen	
De bron betreft remschoenen van een liftmachine.	
<div>

</div>	
Foto 73 Foto voor bron Remschoenen	Foto 74 Foto voor bron Remschoenen

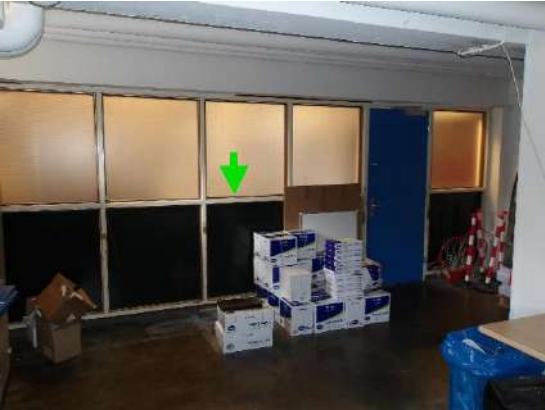
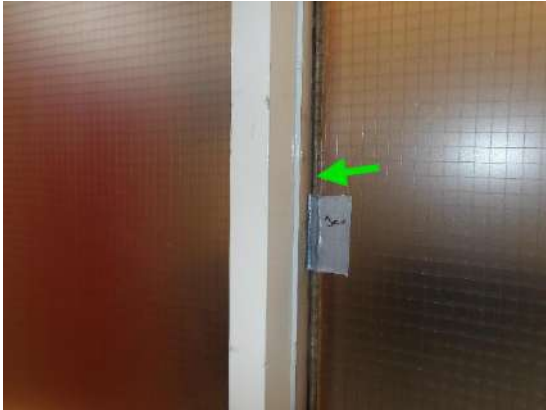
Bronnummer	16
Bron	Beglazingskit
Monsternummer	M29 en M30
Locatie	Diverse ruimtes
Materiaal	Beglazingskit
Analyseresultaten	<0,1% geen asbest (niet aantoonbaar)
Conclusies en/of aanbevelingen	
De bron betreft beglazingskit rondom beglazing van binnen kozijnen in het souterrain.

Foto 82 Foto voor bron Beglazingskit	Foto 83 Foto voor bron Beglazingskit

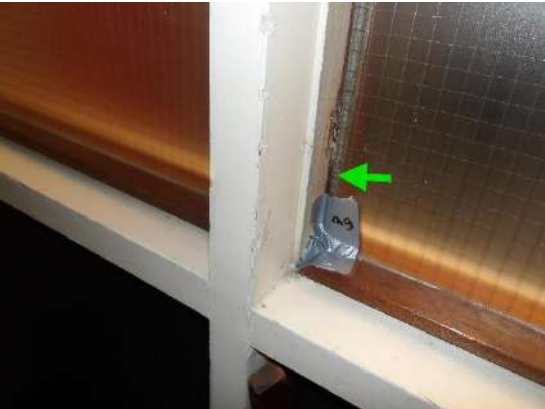
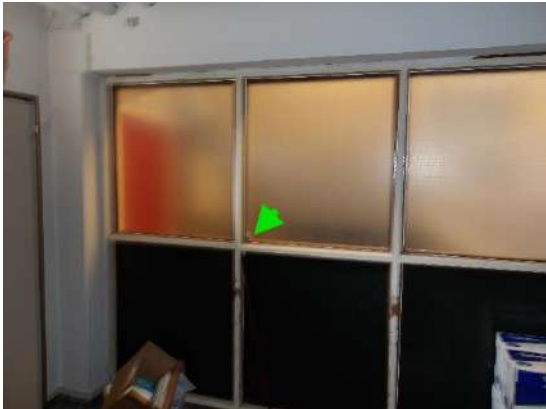
Foto 84 Foto voor bron Beglazingskit	Foto 85 Foto voor bron Beglazingskit

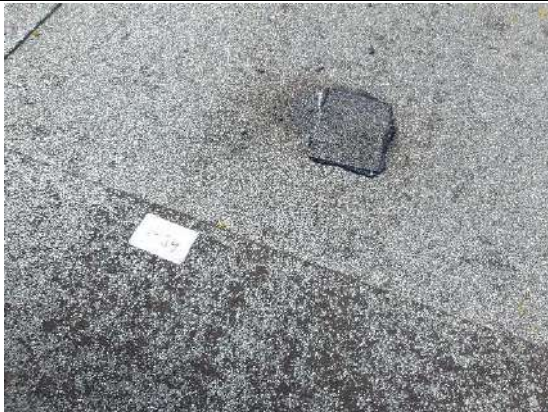
Bronnummer	18
Bron	Bitumineuze dakbedekking
Monsternummer	M32, M33, M34, M35, M38 en M39
Locatie	Dak
Materiaal	Bitumen
Analyseresultaten	<0,1% geen asbest (niet aantoonbaar)
Conclusies en/of aanbevelingen	
De bron betreft bitumineuze dakbedekking.

Foto 96 | Foto voor bron Bitumineuze dakbedekking

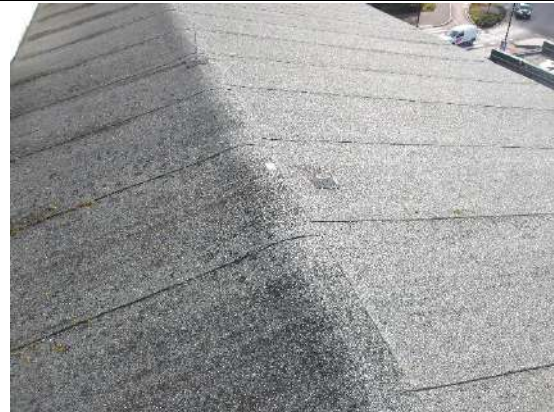
Foto 97 | Foto voor bron Bitumineuze dakbedekking

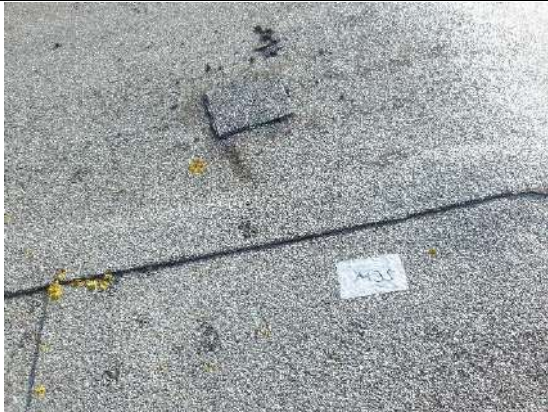
Foto 98 | Foto voor bron Bitumineuze dakbedekking

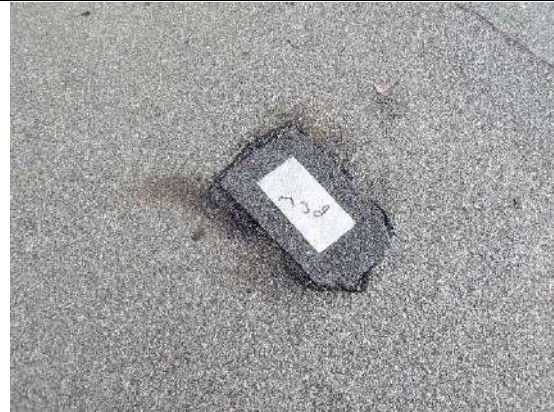
Foto 99 | Foto voor bron Bitumineuze dakbedekking

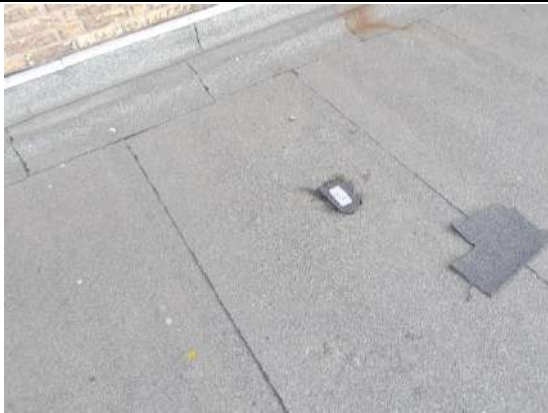
Foto 100 | Foto voor bron Bitumineuze dakbedekking

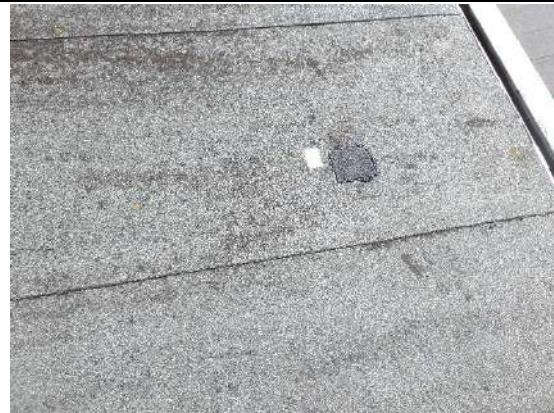
Foto 101 | Foto voor bron Bitumineuze dakbedekking

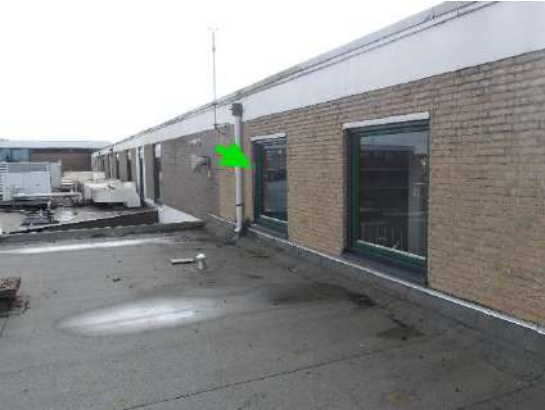
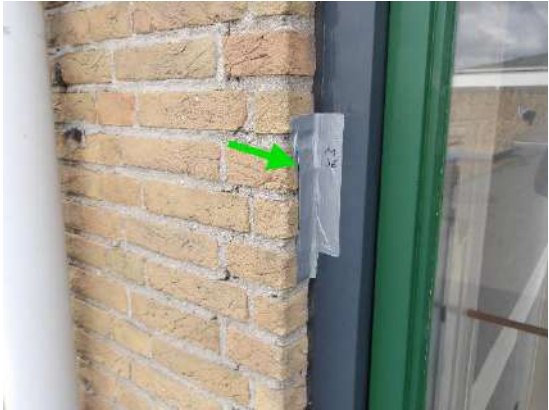
Bronnummer	19
Bron	Kit
Monsternummer	M36 en M37
Locatie	Buitenschil
Materiaal	Kit
Analyseresultaten	<0,1% geen asbest (niet aantoonbaar)
Conclusies en/of aanbevelingen	
De bron betreft kit bij aansluitingen van kozijnen en metselwerk op het dak.

Foto 102 Foto voor bron Kit	Foto 103 Foto voor bron Kit

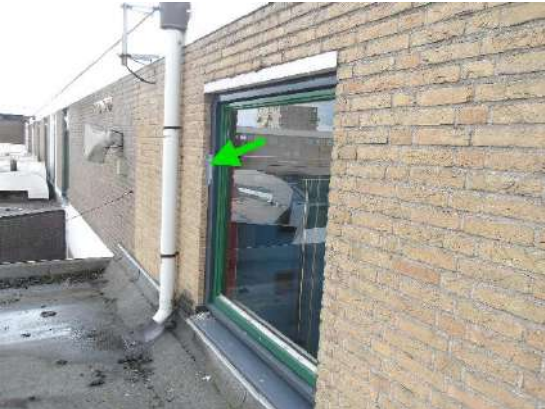
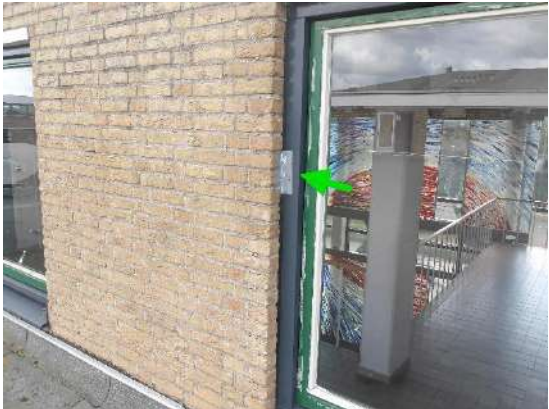
Foto 104 Foto voor bron Kit	Foto 105 Foto voor bron Kit
