INFORMATIEBLAD

Asbestinventarisatie o.b.v. het Certificatieschema voor het
Procescertificaat Asbestinventarisatie, zoals opgenomen in artikel
1.5a, onderdeel c, van het Arbeidsomstandighedenbesluit

Locatie : Voorsterweg 62
6971 KB Brummen
Omschrijving : boerderij met schuren
Opdrachtgever : Provincie Gelderland
Postbus 9090
6800 GX Arnhem

Datum rapportage : 19 maart 2022
Datum uitvoering : 16 maart 2022
Datum autorisatie : 19 maart 2022
Vervaldatum : 19 maart 2025

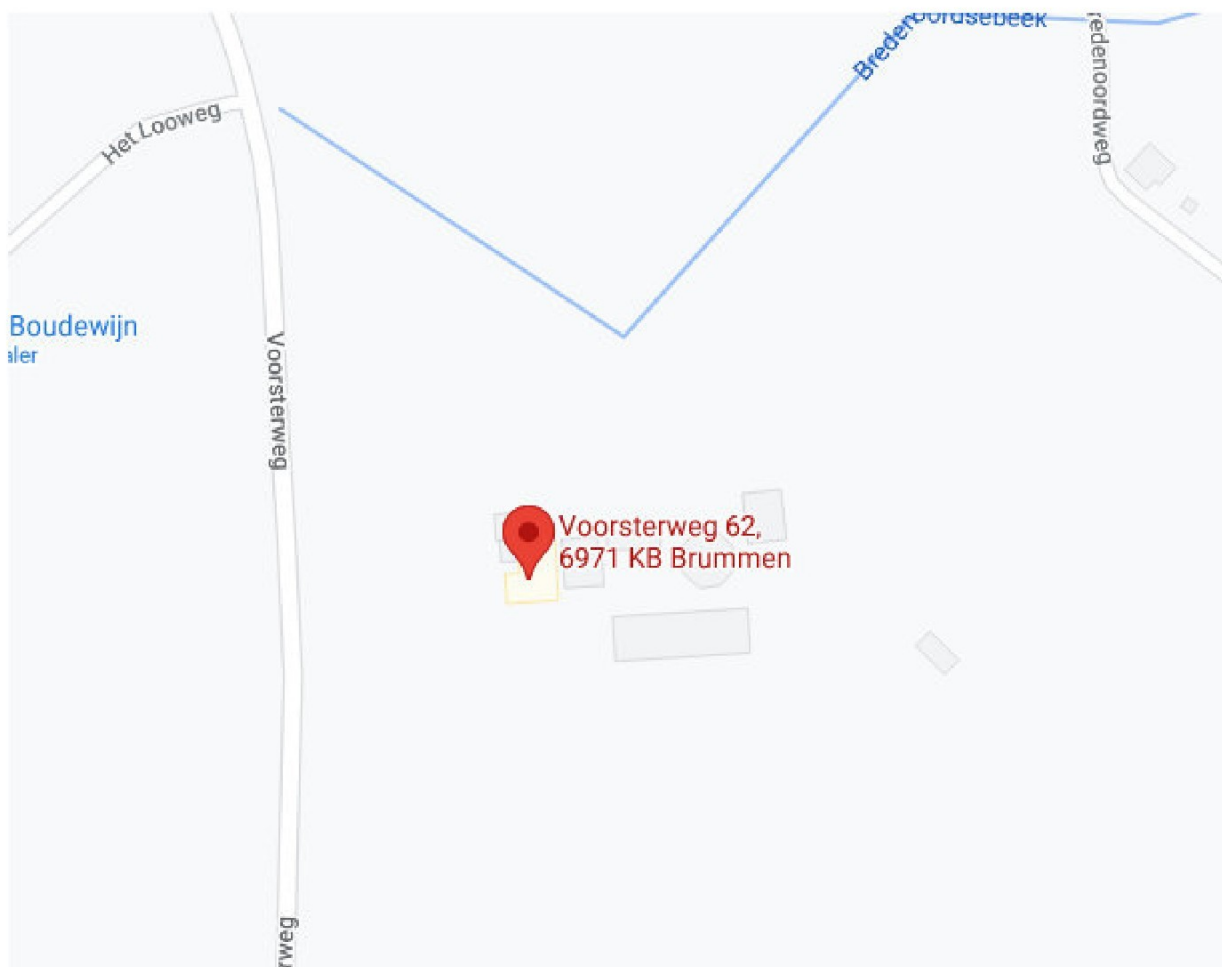
Met een pijl zijn de bron en de plaats van monsterneming bij benadering aangeduid.
