## ASBESTINVENTARISATIE

Het bedrijfspand, de bovenwoningen en de  
bijgebouwen

**Bergakkerweg 36**

**Nunspeet**

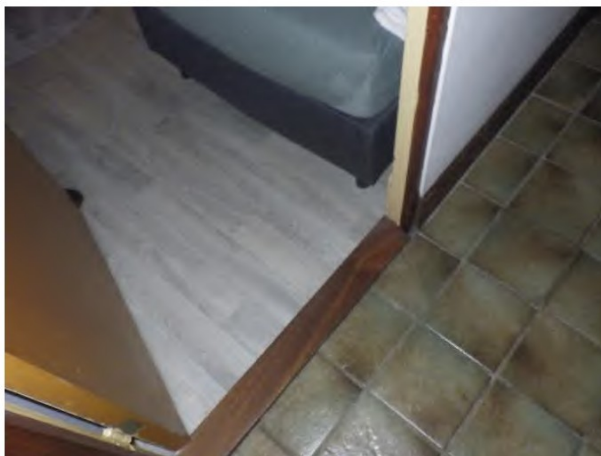
Het tegelwerk is niet beoordeeld

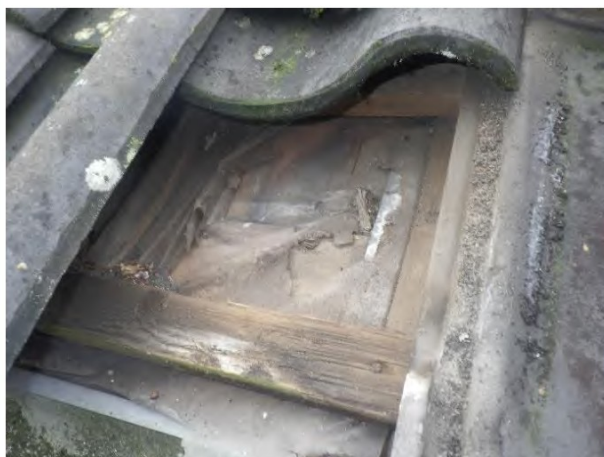
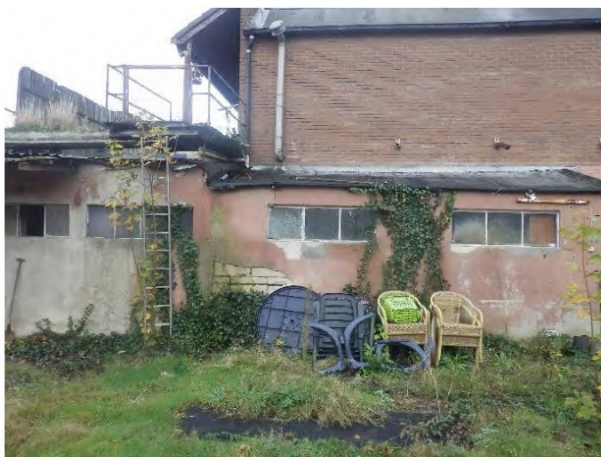
Bitumen dakbedekkingen zijn niet bemonsterd

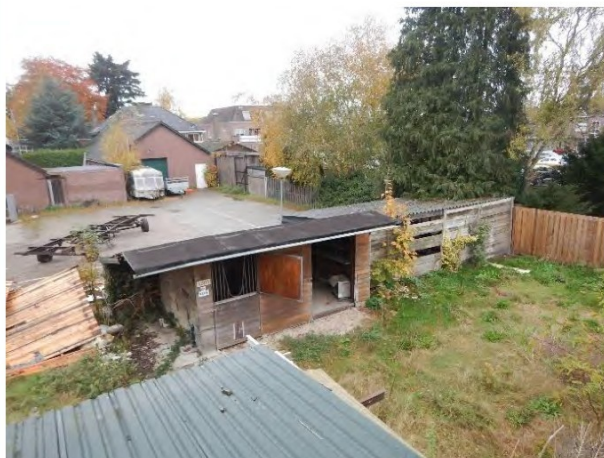
In en aan de paardenstal is geen asbestverdacht materiaal aangetroffen
