## Bomen Effect Analyse Molenakkers-Berglaren Gemert

**Bomen Effect Analyse** Molenakkers-Berglaren Gemert

201642

10 april 2026

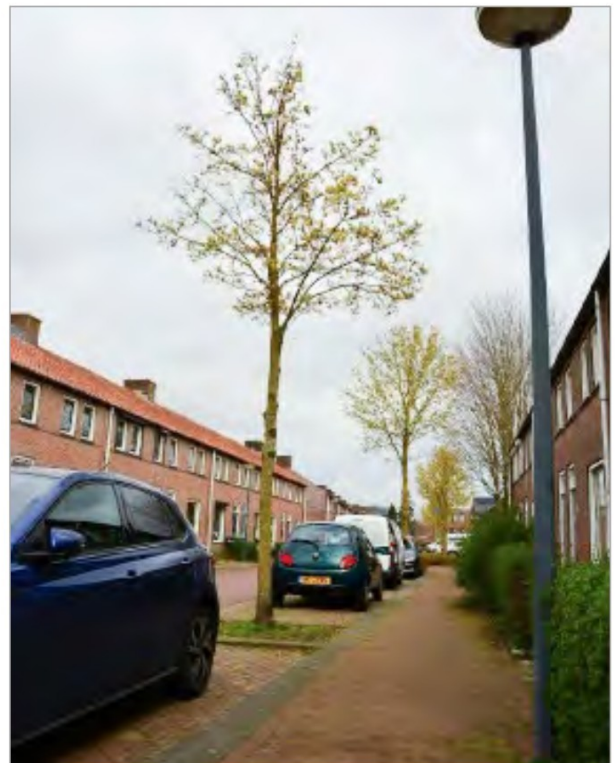
Foto 2: Boomnummer 2

Alle bomen, uitgezonderd de esdoorn met nummer 2, hebben een redelijke conditie en een toekomstverwachting van meer dan vijftien jaar. Dat laatste is uitgaande van gelijkblijvende omstandigheden. Bij boomnummer 2 is de huidige conditie matig en is de toekomstverwachting beperkt tot tien jaar. Qua groei en ontwikkeling blijft deze boom duidelijk achter.

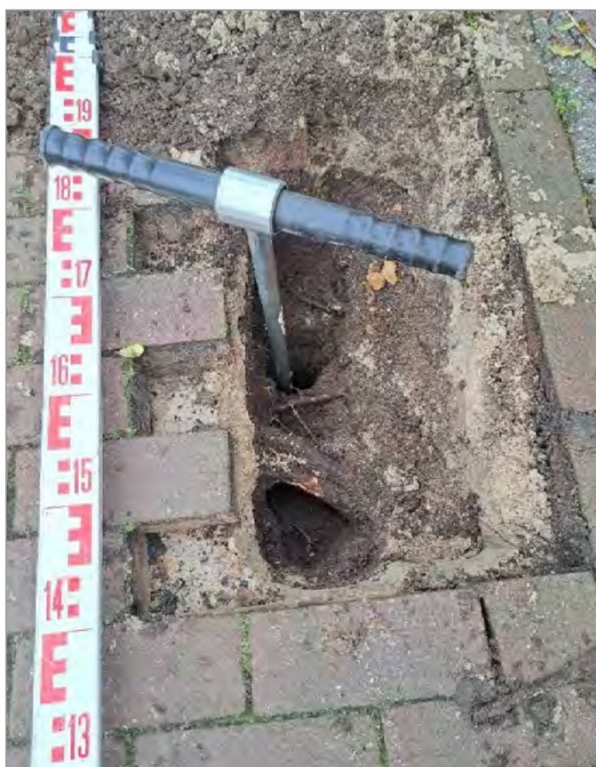
Echte grove wortels zijn nauwelijks aangetroffen: de maximale omvang van wortels die tijdens het onderzoek zijn aangetroffen bedraagt 3 cm. Dat was het geval bij kuil 1 (zie ook foto 6)

Foto 6: Beeld van kuil /boring 1. Grondwaterspiegel op 140 cm

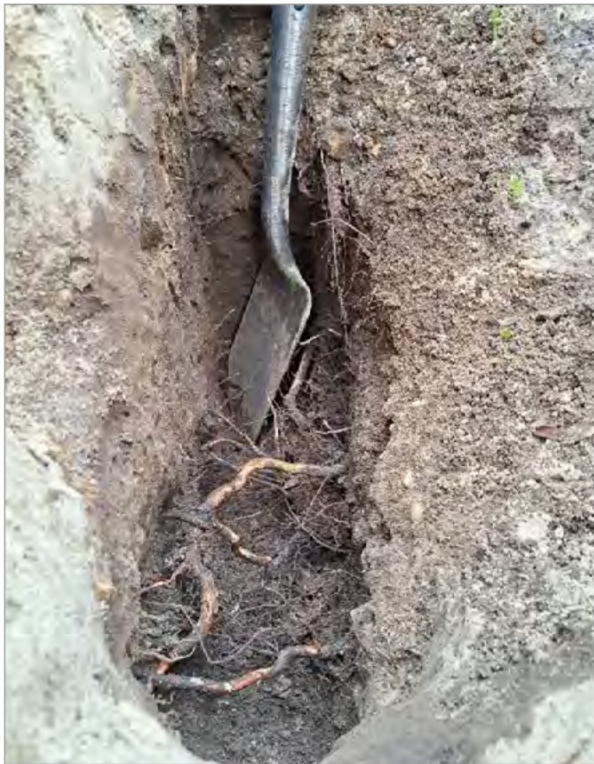
Foto 8: Beeld van het resultaat van kuil 2

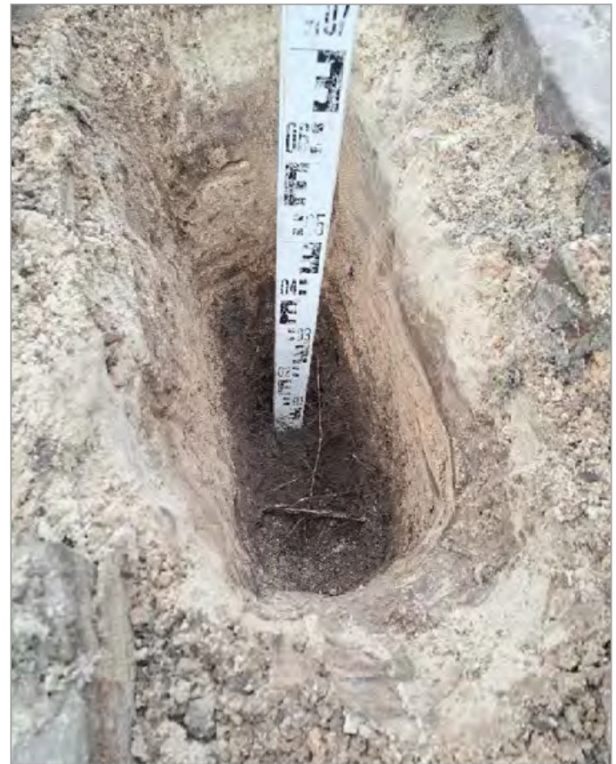
Foto 9: Kuil 3, Lichte kleur van de bodem: humusarm

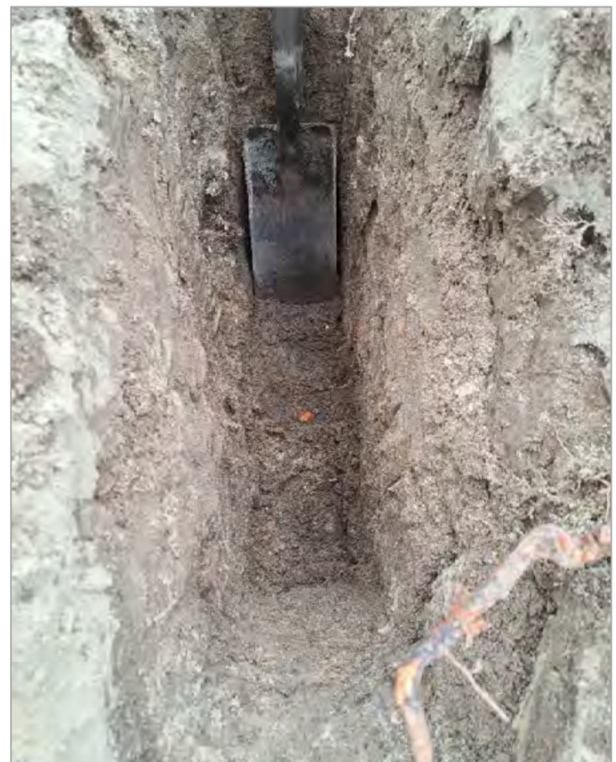
Foto 11: Nauwelijks wortels in kuil 4
