## **Verkennend bodemonderzoek**

Postel 4 te Someren

Projectnummer: 20241946  
Datum: 23 december 2024

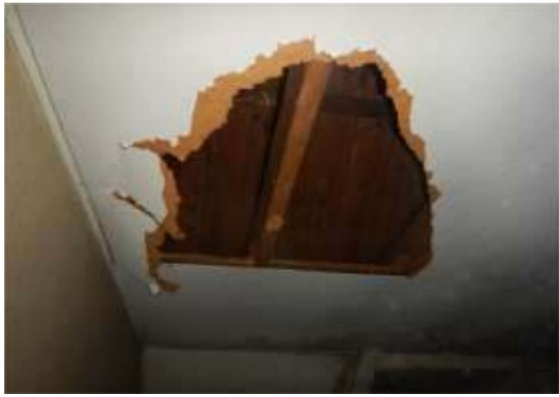
Zachtboard plafond en houten dakbeschot

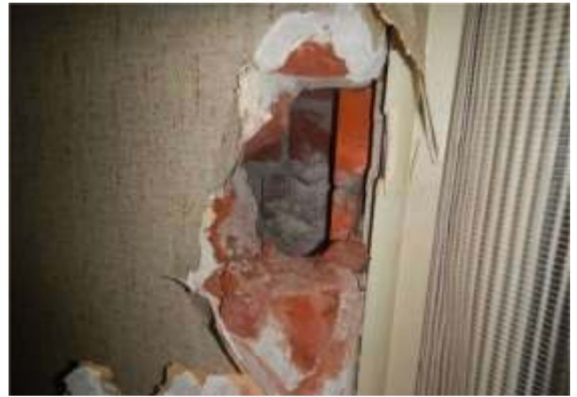
Geen spouwstroken

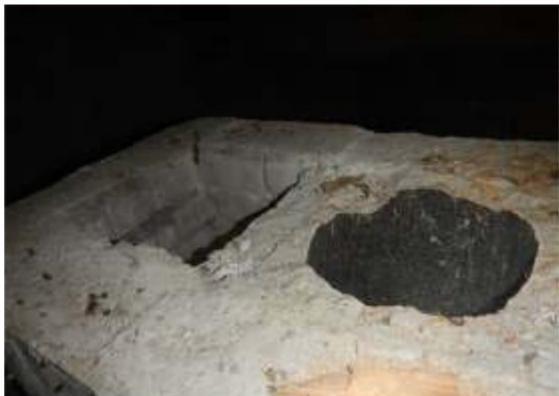
Gemetseld+getrokken schoorsteenkanaal

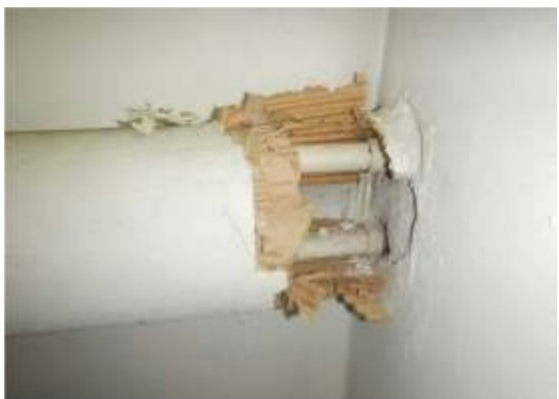
Leidingisolatie van karton met gips

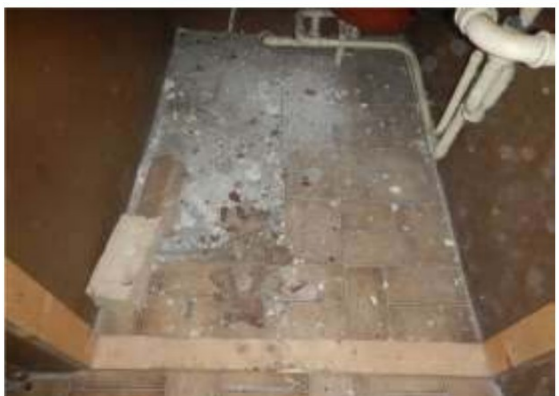
Keramische tegels op betonvloer

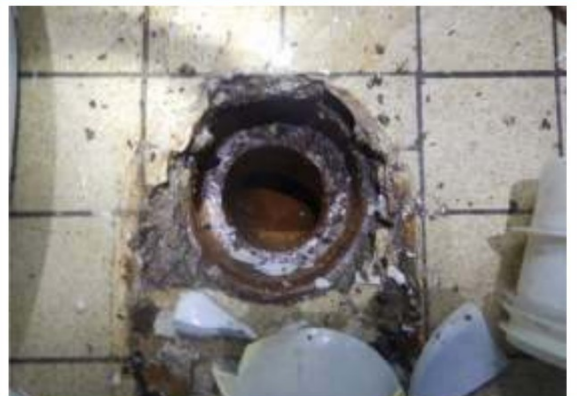
Riolering van gres

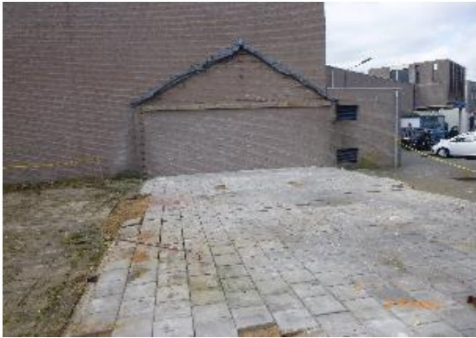
| Foto 5 aanzicht locatie verwijderde bron | Foto 6 hoge muur bure |

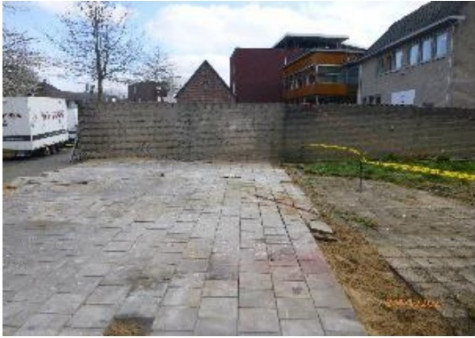
| Foto 7 aanzicht locatie verwijderde bron | Foto 8 aanzicht inspectie gebied | | | | | | | | | | | | | | | | | | | | |

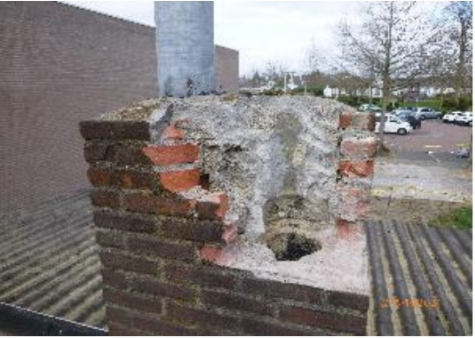
| Foto 9 aanzicht locatie verwijderde bron | Foto 10 binnezijde schoorsteen | | | | | | | | | | | | | | | | | | | | |

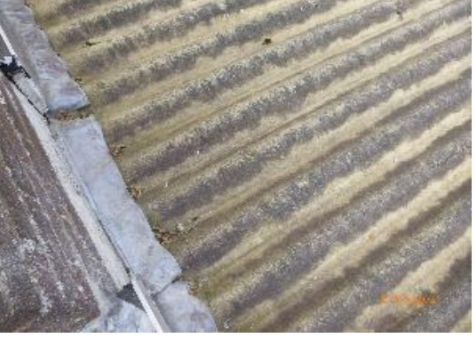
| Foto 11 aanzicht afdak aanbouw | Foto 12 aanzicht platdak aanbouw | | | | | | | | | | | | | | | | | | | | |
