## De Pelmolen te Vlaardingen

Restauratie en sanering  
vochtproblematiek massief  
metselwerk

| Rapportnummer | 27905 |
| Rapportdatum | 26 april 2016 |

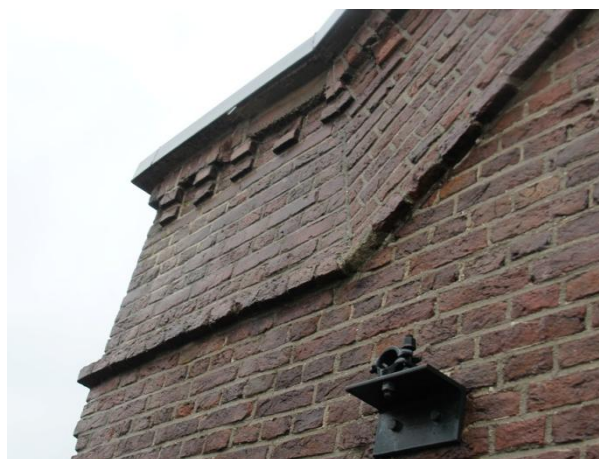
Figuur 19: Glans is een indicatie voor een actieve hydrofobeerbehandeling.

Tijdens de inspectie van de zuidgevel begon het te regenen en kon op de muur een 'glans' worden waargenomen, die op een actieve hydrofobering duidt. Op een plek werd een plens water op de muur geworpen wat niet werd opgenomen en werd daarin met een schroevendraaier een stukje van de huid weggeschrapt. Het materiaal daarachter was droog. Eveneens een indicatie van een nog actieve hydrofobeerbehandeling (figuren 18 en 19). In hoofdstuk 4.3 wordt een nadere analyse van aanwezigheid en indringdiepte gegeven.

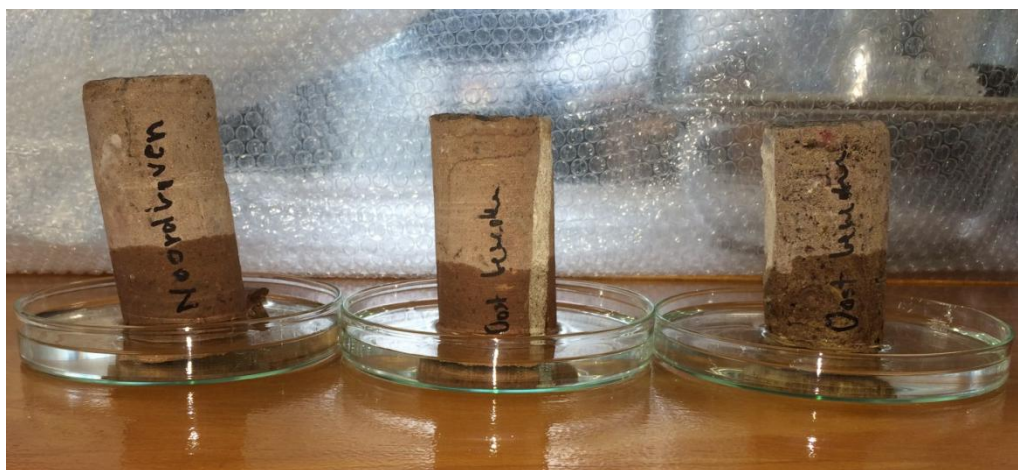
Figuur 27: Wateropzuiging in de boorkernen na 10 minuten.

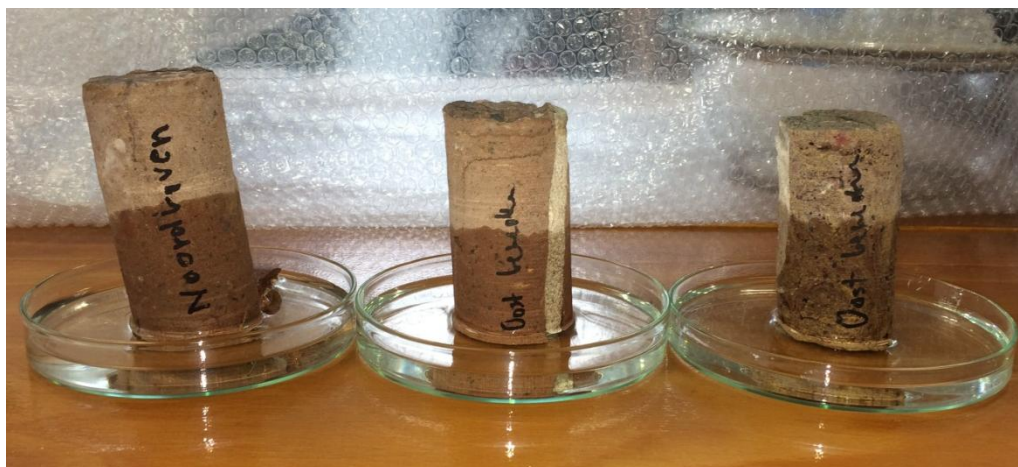
Figuur 28: Wateropzuiging in de boorkernen na 30 minuten.

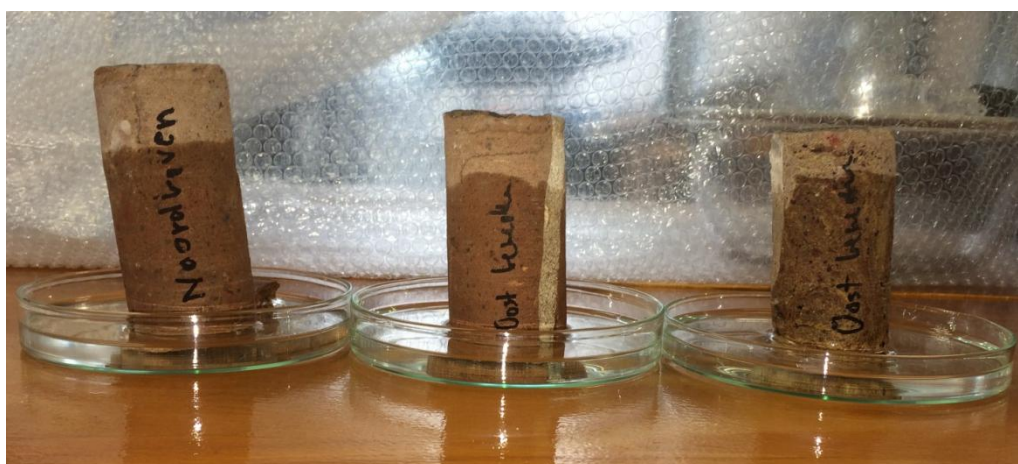
Figuur 29: Wateropzuiging in de boorkernen na 60 minuten.

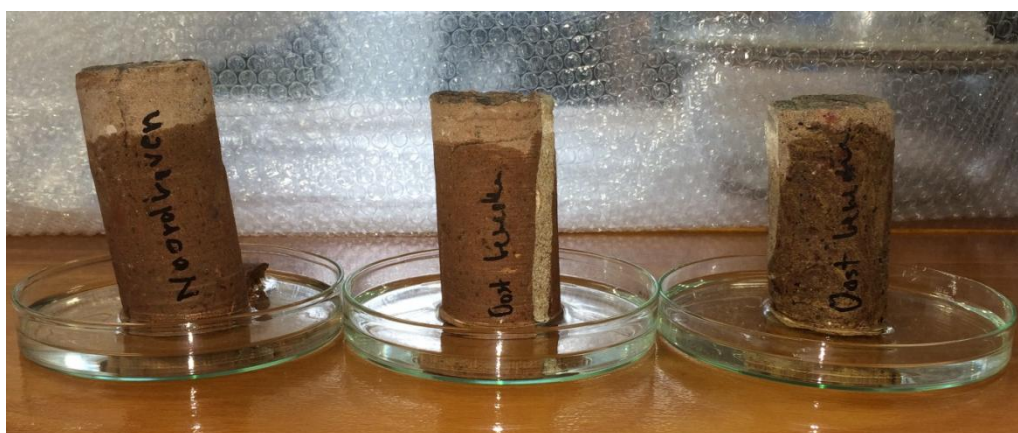
Figuur 30: Wateropzuiging in de boorkernen na 120 minuten.

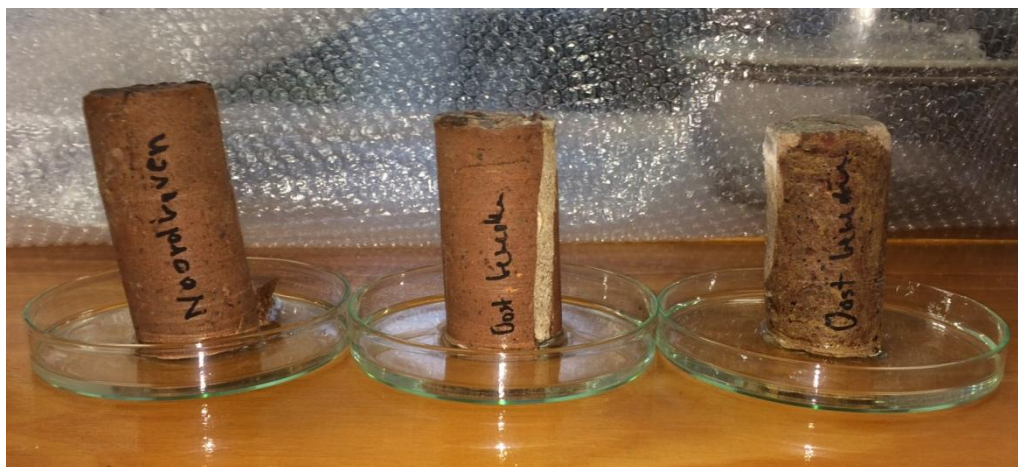
Figuur 31: Wateropzuiging in de boorkernen na 24 uren.

In het onderhavige geval trok het vochtfront regelmatig omhoog en bereikte na ongeveer 180 minuten een maximale stand in de boorkernen.

Bij de boorkern van de noordgevel die op de vijfde verdieping is genomen, werd de oppervlak (zichtvlak) van de steen nat. Na 24 uur was ook in de andere twee boorkernen een maximale vochtspiegel bereikt (figuur 31). Hierbij bleef de oppervlak relatief droog, vergeleken met de onbehandelde boorkern (figuur 32).

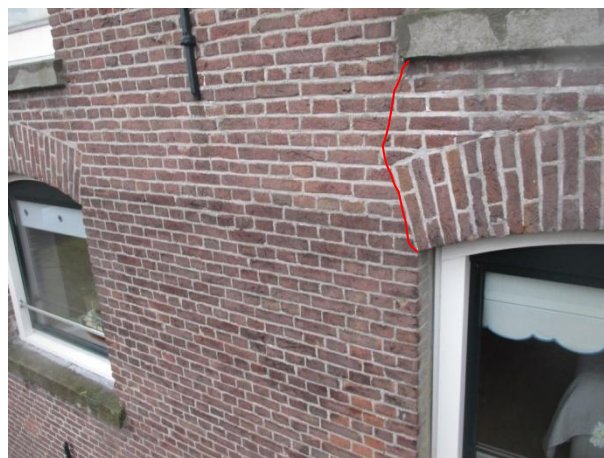
Figuur 6.14: Een scheur a.g.v. dilatatie/ thermische krimp.

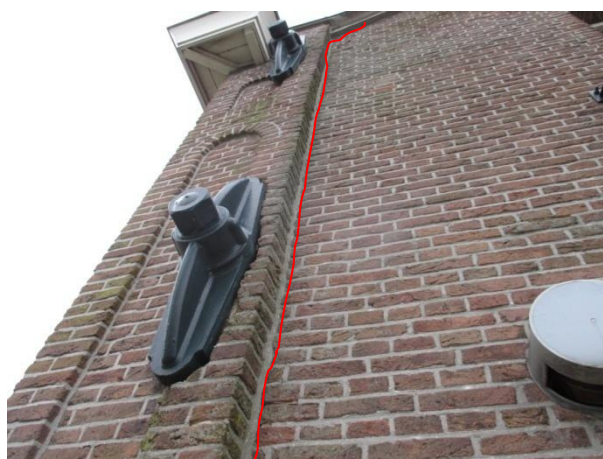
Figuur 6.44: Een scheur a.g.v. dilatatie/thermische krimp.

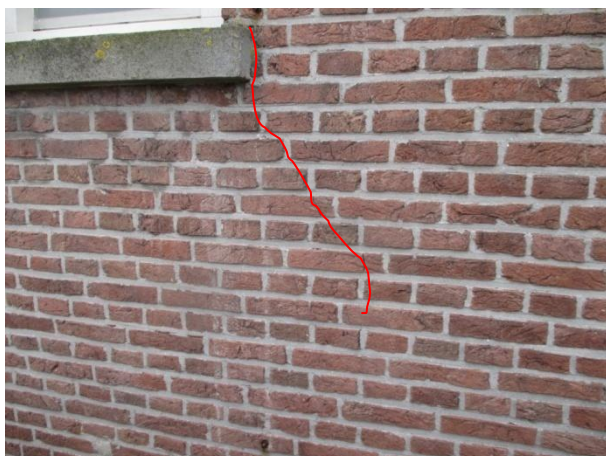
Figuur 6.77: Een scheur a.g.v. dilatatie/thermische krimp.

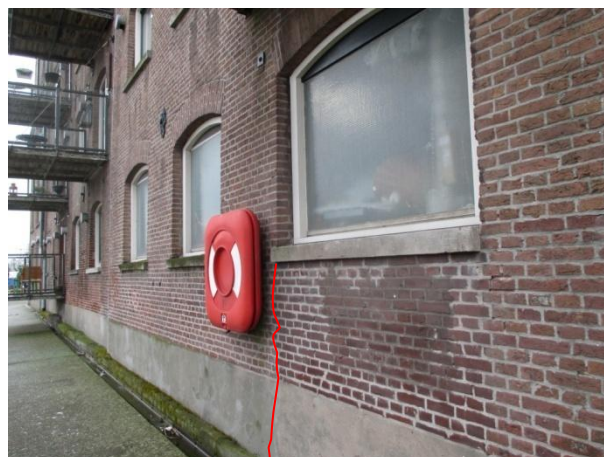
Figuur 6.85: Scheuren a.g.v. dilatatie/thermische krimp.
