**Dossier 8 Atrium***Samenvatting van gegevens uit tekeningenonderzoek*

# DOSSIER 09: GOEDERENLIFTEN

# DOSSIER 10: GLAZEN/STALEN PUIEN

**DOSSIER 11: WANDEN, PLAFONDS,  
VLOEREN, KOLOMMEN (OVERIG)**

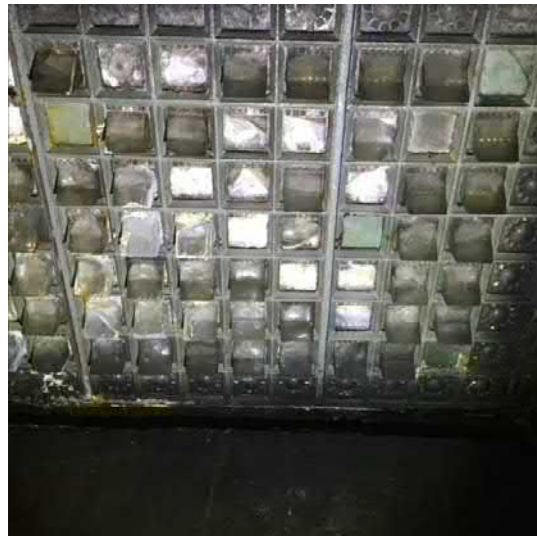
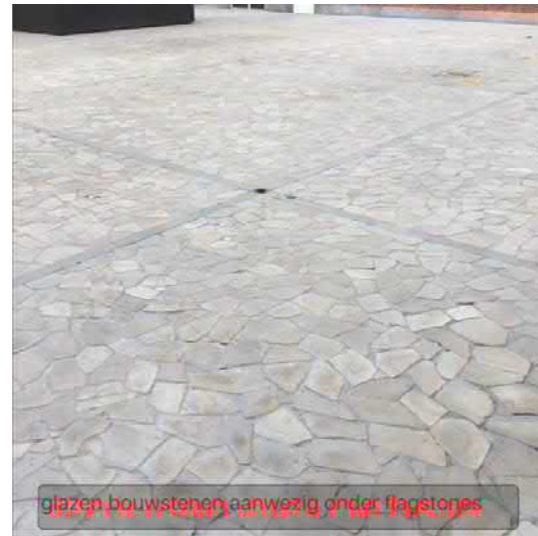
Component -1.01 Glazen bouwstenen  
Description Moet worden gerestaureerd. Advies restauratie in fase 3

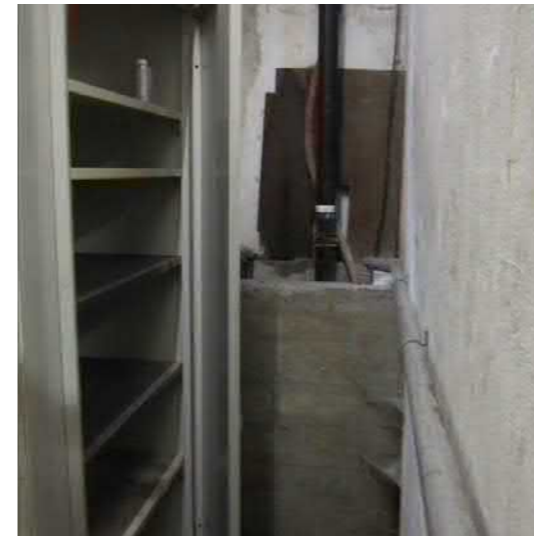
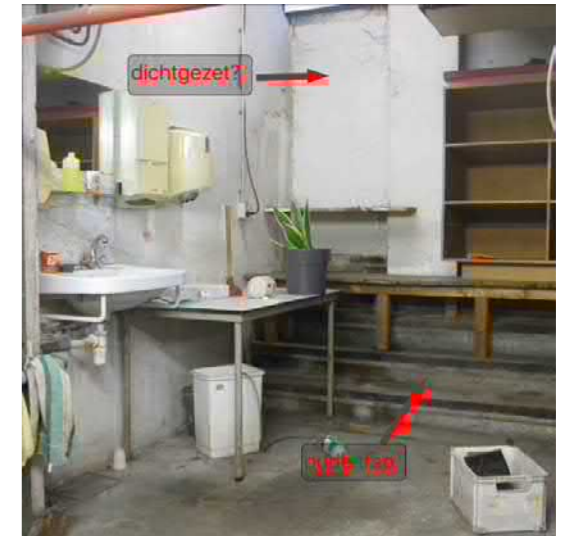
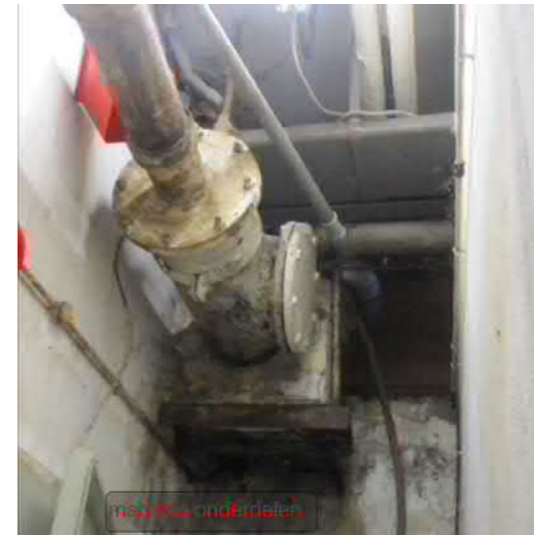
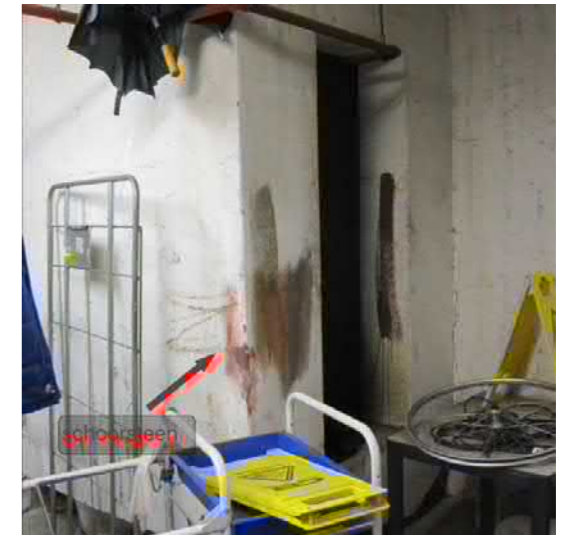
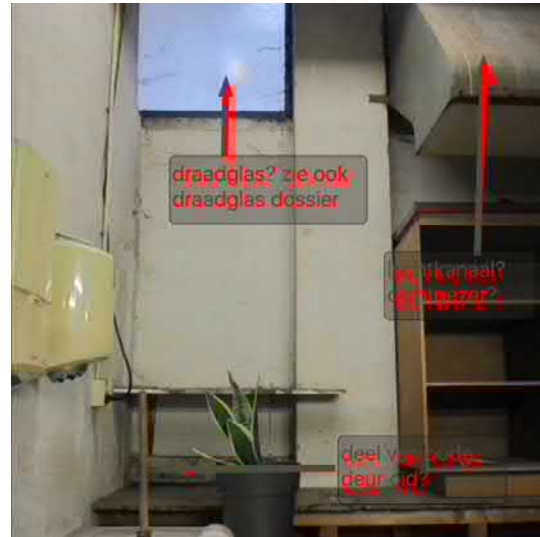
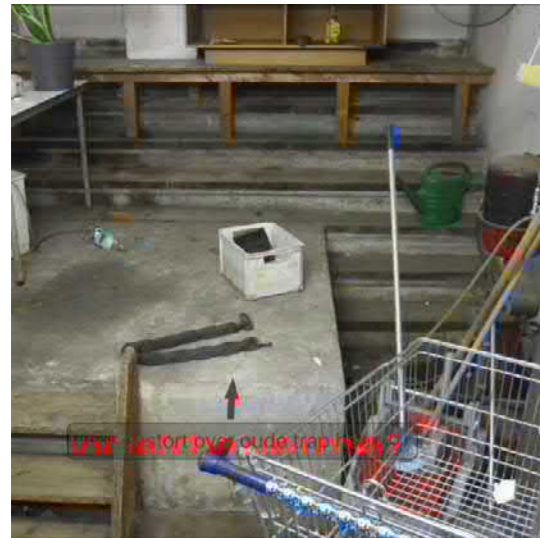
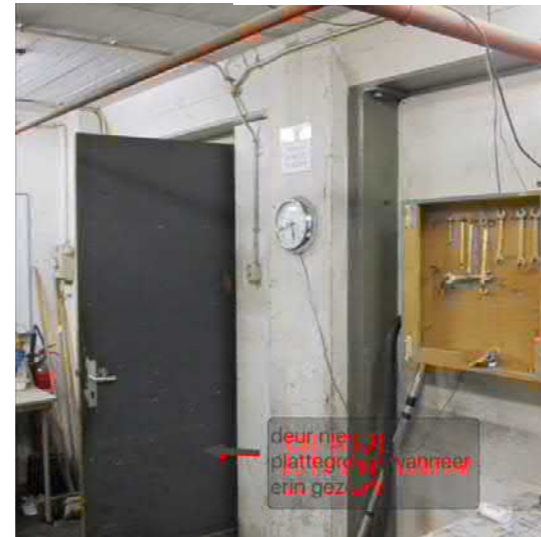
Component -1.29 Ruimte met treden oude trap  
Description ruimte dichtgezet, welke elementen van voor en van na dichtzetten?

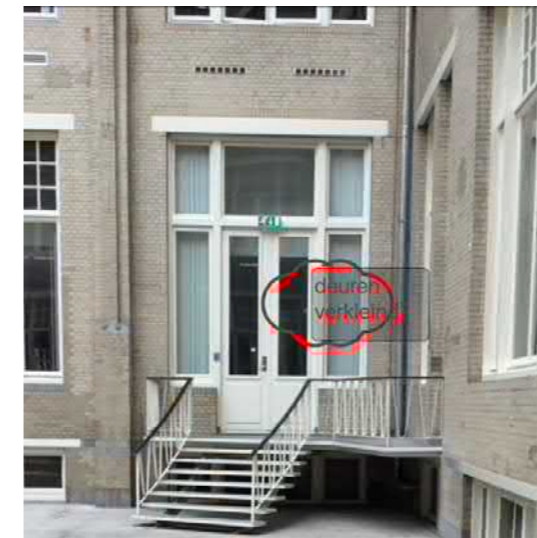
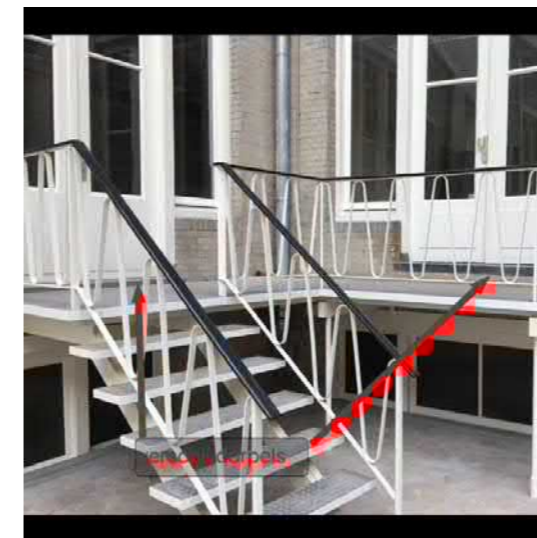
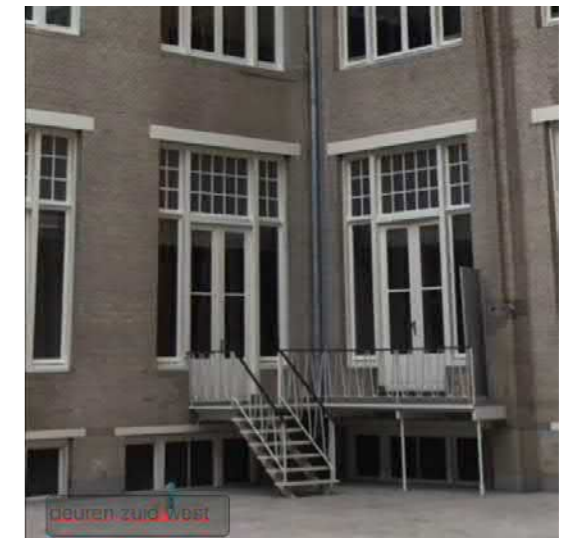
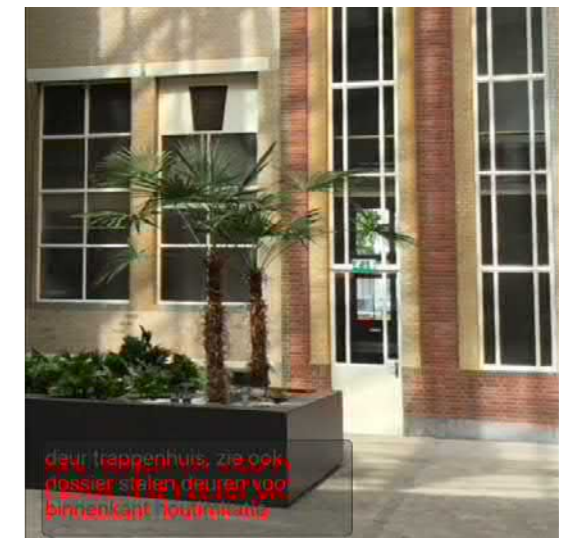
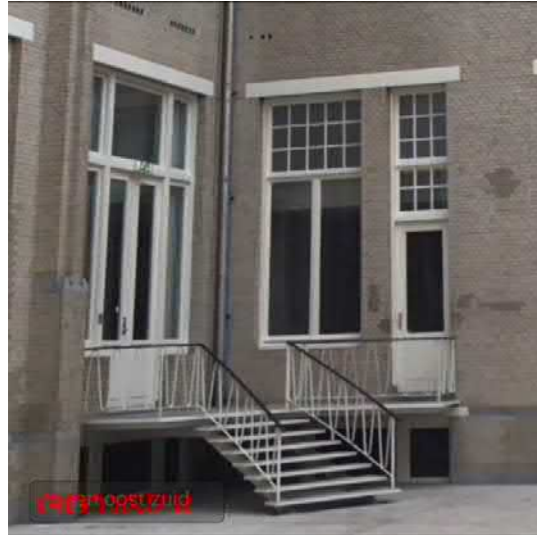
Component 0.135 Deuren atrium  
Description deuren atrium vergelijk stijlen dmv punctie en stratigrafie

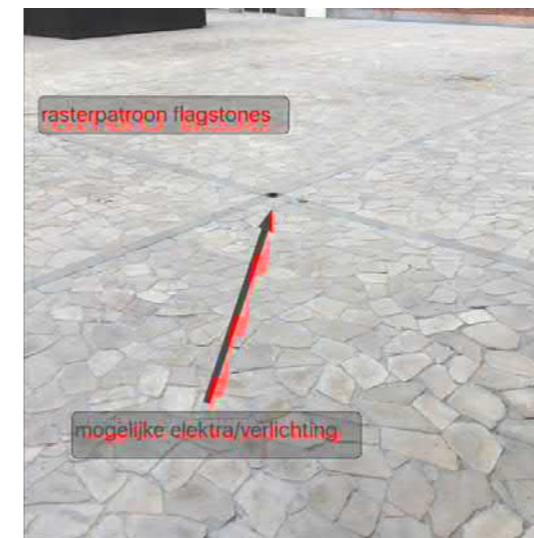
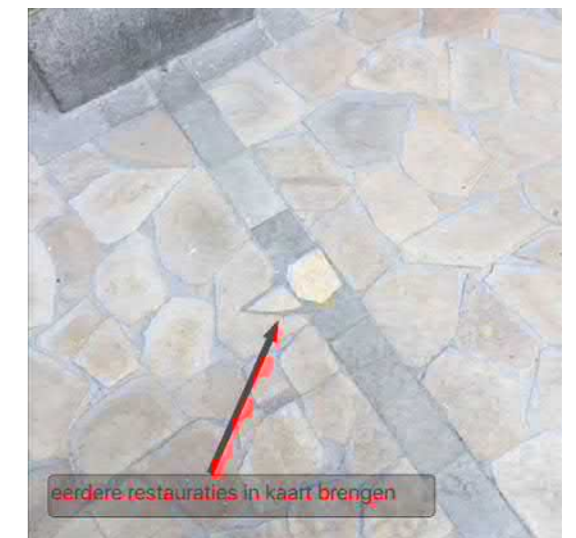
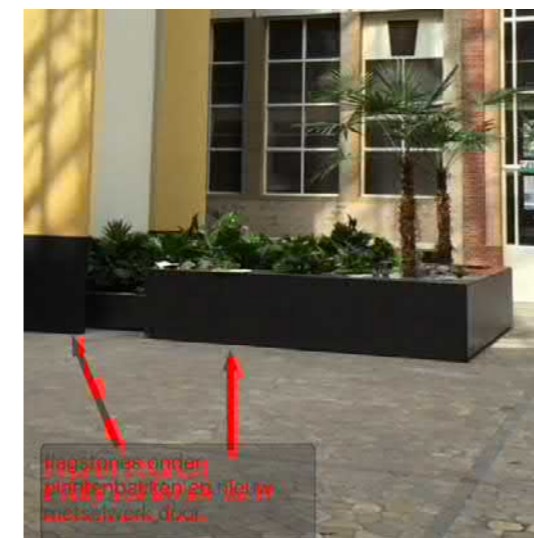
De vloer van het atrium bestaat uit flagstones, in een rasterpatroon gelegd en mogelijk voorzien van electra en/of verlichting op de rasterpunten. De flagstones dateren uit de jaren 1970, van voor de ommetseling van de liftschacht, en van de plaatsing van de plantenbakken bij de lift. Mogelijk zijn de flagstones nog aanwezig onder de plantenbakken (bij de ommetseling blijkt dat in ieder geval zo te zijn). De flagstones hebben prismavormige glazen bouwstenen afgedekt die, als legramen, daglicht lieten toetreden tot de kelder, in aanvulling op de lage ramen rondom het atrium. Aan de glazen bouwstenen is in de cultuurhistorische verkenning een hoge monumentwaarde toegekend. De

conditie is echter slecht. Over de vloerafwerking van het atrium vóór de jaren 70 is verder nog weinig bekend.

Component 0.135 Flagstones atrium  
 Description Vloer flagstones uit 70, over glazen bouwstenen heen en onder plantenbakken en metselwerk liftschacht. Rasterpatroon.  
 Status  New  
 Identified by Iris Broersma  
 Assigned to  
 Reference  
 Tags None  
 Cuneco Class.  
 Warranty Info

De historische ontwikkeling van de vloerafwerking van het atrium kan o.a. aan de hand van historische foto's en oral history in kaart gebracht. Schadebeeld, conditie, restauratieadvies flagstones na verwijderen steigers.

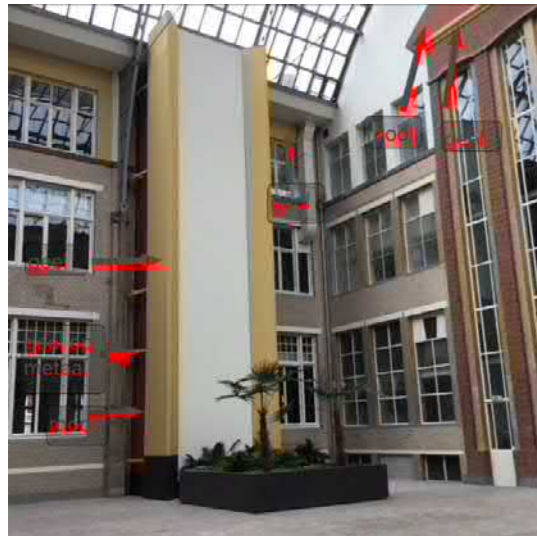
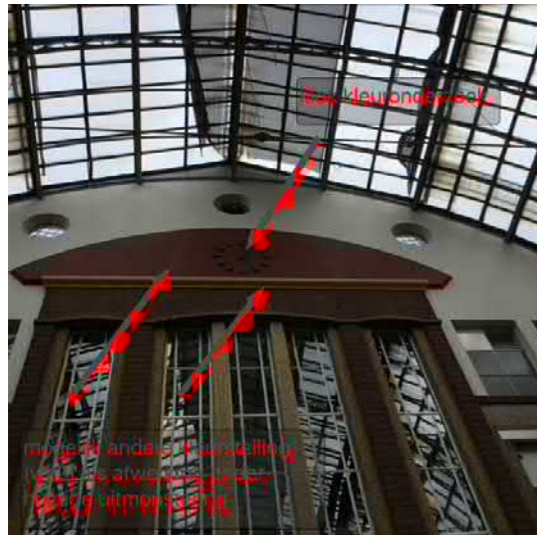
Component 0.135 Gekleurde afwerking op stucwerk  
Description Fase drie kleuronderzoek. Gele en rode afwerking. Geel ook vergelijken met kleur in kelder bij 'oceanhuis'.

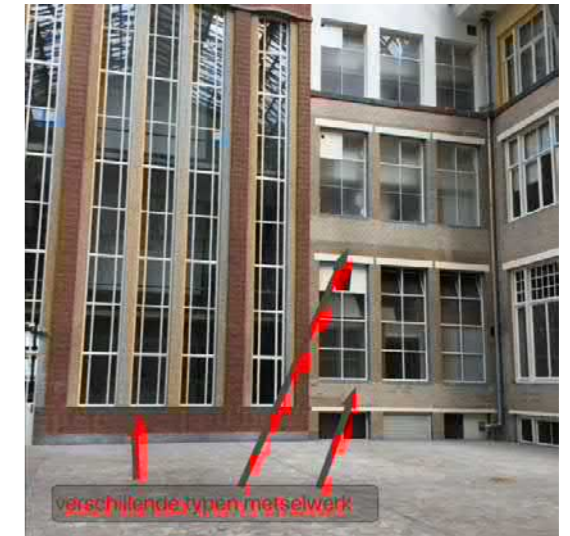
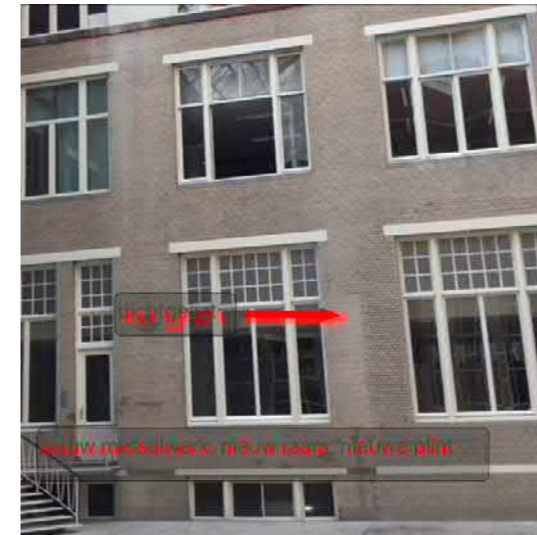
Component 0.135 Metselwerk atrium  
Description Overschilderd baksteen. Retouches van oude boorgaten? Dichtgezette deuren.

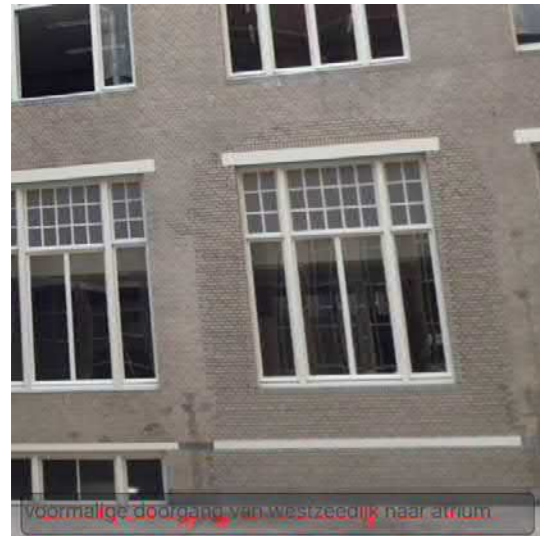
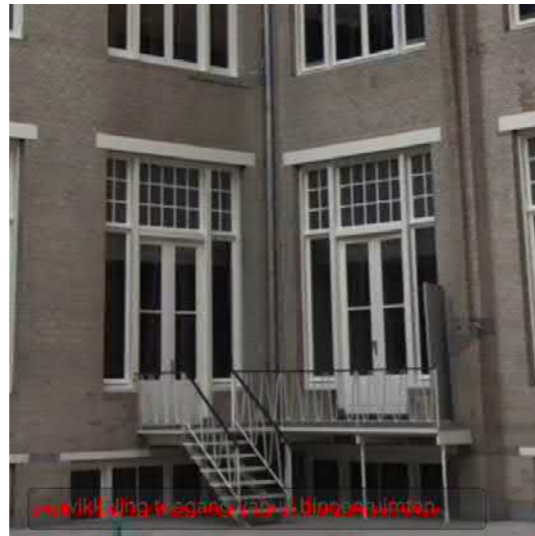
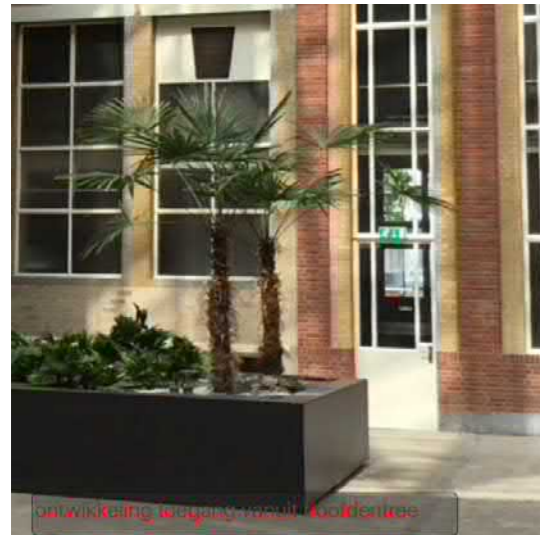
Component 0.135 Ontwikkeling toegang tot atrium  
Description bronnen over deuren en toegangsgebieden, opname maken

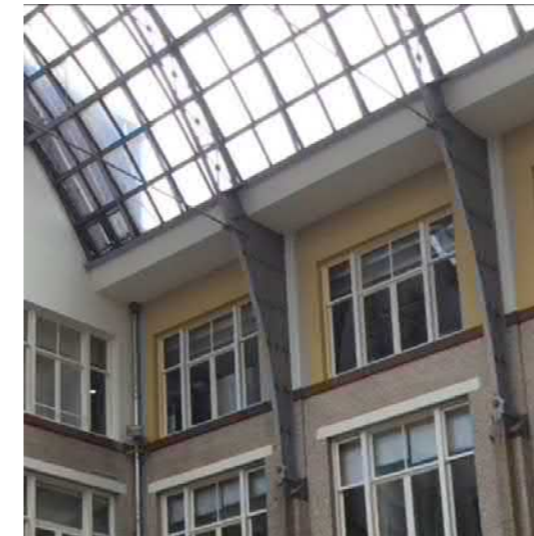
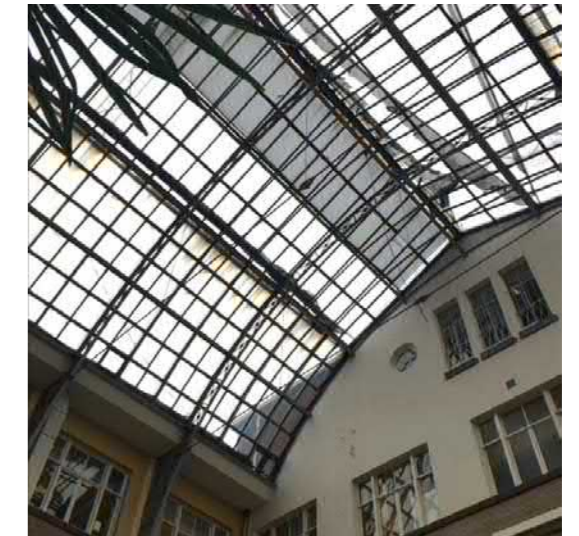
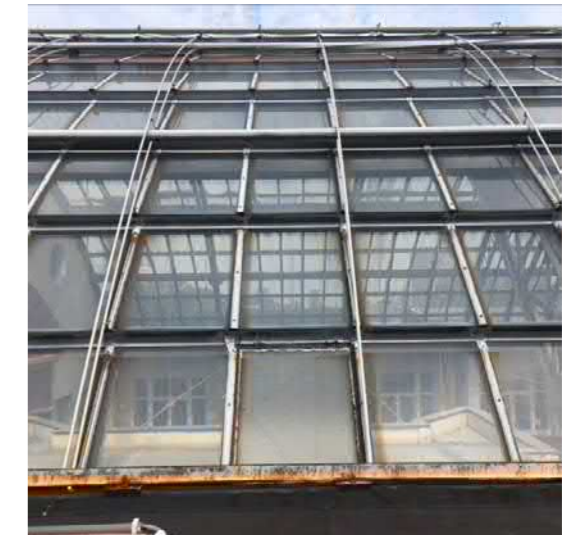
Component 0.135 Overkapping atrium  
Description Glazen overkapping: staat van glaswerk, metaal en ontwikkeling constructie. Zijn er nog originele delen? Ontwikkeling.

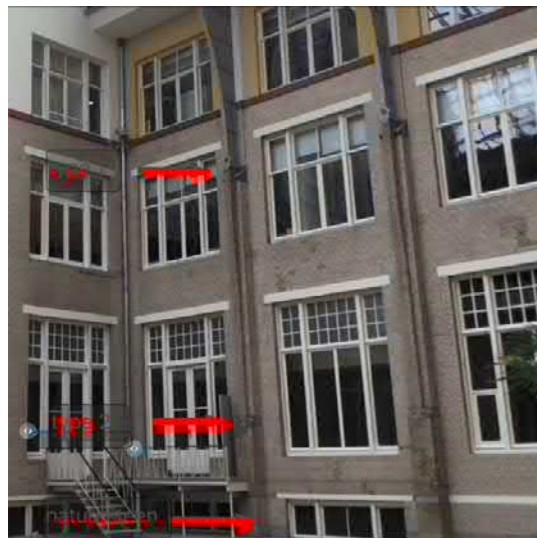
Component 0.135 Pendants muren atrium  
Description Consoles natuursteen beschrijven

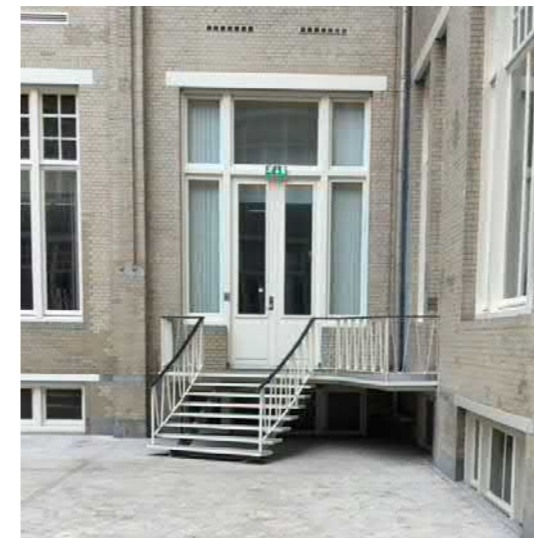
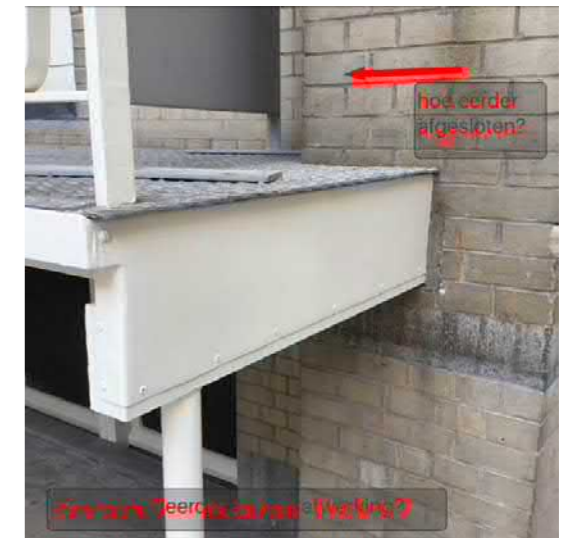
Component 0.135 Platforms atrium  
Description Kleuronderzoek balustrade en constructie. 1 trap onderzoek 2e alleen puncties.

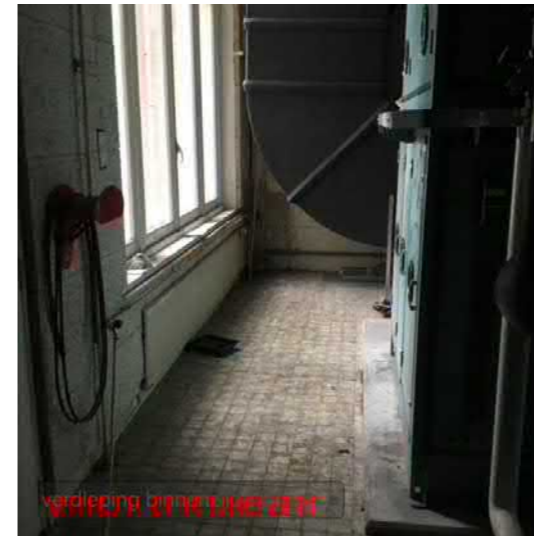
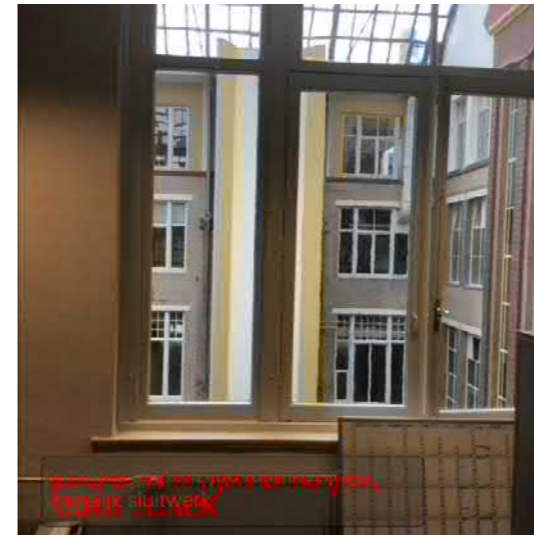
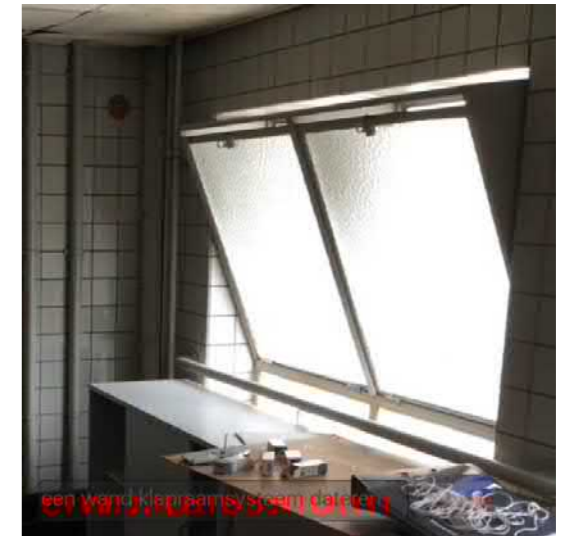
Component 0.135 Raamkozijnen atrium binnenkant  
Description Binnenkant, benoemen typen en datering, ontwikkeling afwerking dmv puncties. Deel voor de oorlog deel erna.  
Status  New  
Identified by Iris Broersma  
Assigned to

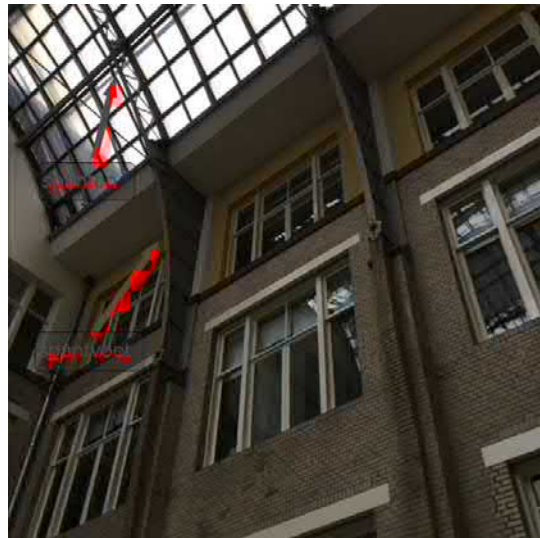
Component	0.135 Spanten glazen kap atrium	ID number	11.1
Description	Kleuronderzoek spanten en spantvoet, bronnenonderzoek en datering	Location	
Status	<input type="checkbox"/> New	Priority	None
Identified by	Iris Broersma	Date Time	2017-07-02 09:03:37
Assigned to		Decision	
Reference		Deadline	
Tags	None	Contract	
Cuneco Class.		OmniClass No.	
Warranty Info		Estimated cost	
		ID

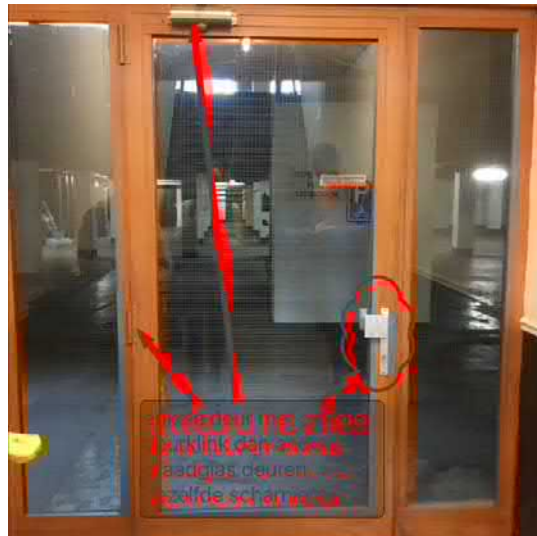
Component -1.24 glazen pui  
Description Kleuronderzoek pas na 51 op tekening, vergelijken andere draadglas deuren

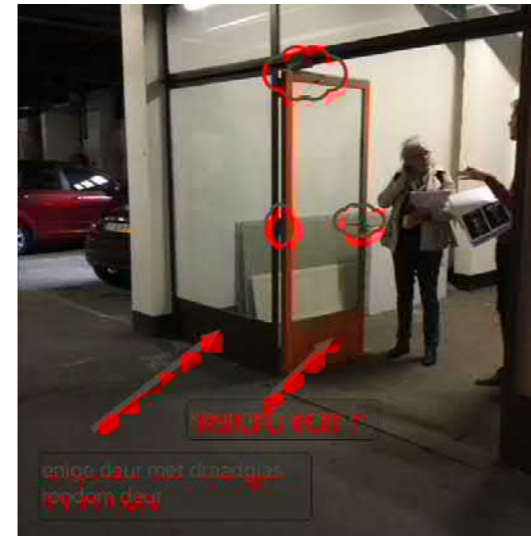
Component	0.003 Stalen deur bordes trappenhuis	ID number	9.14
Description	houtimitatie, als enkele deur kelder en derde verdieping?	Location	
		Priority	None
		Date Time	2017-07-02 15:48:20
		Decision	
Status	<input type="checkbox"/> New	Deadline	
Identified by	Iris Broersma	Contract	
Assigned to		OmniClass No.	
Reference		Estimated cost	
Tags	None	ID	
Cuneco Class.			
Warranty Info

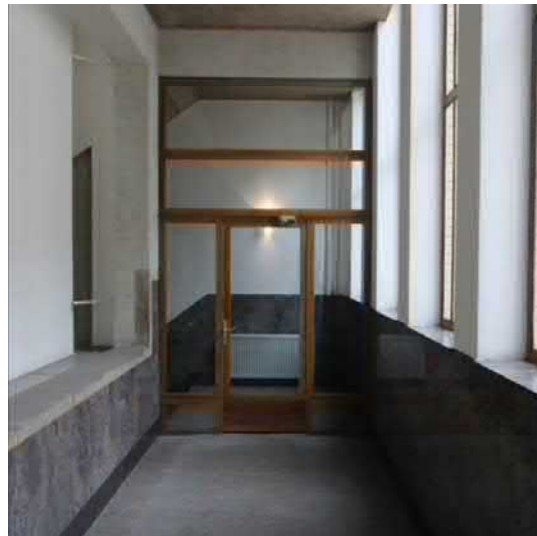
Component	1.11 Buiten deur naar 1.02 (bij 1.05)	ID number	9.5
Description	deur naar trappenhuis noord. Alleen wat puncties nemen voor vergelijk	Location	
		Priority	None
		Date Time	2017-07-02 08:56:37
		Decision	
Status	<input type="checkbox"/> New	Deadline	
Identified by	Iris Broersma	Contract	
Assigned to		OmniClass No.	
Reference		Estimated cost	
Tags	None	ID	
Cuneco Class.			
Warranty Info

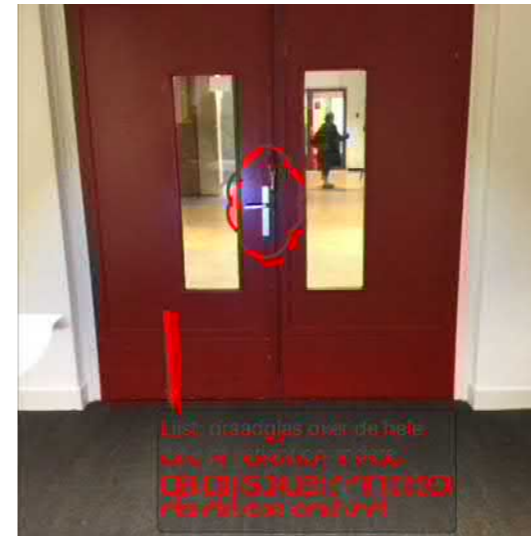
Component 1.41 stalen deur (bij 1.34)  
Description Deuren stratigrafie, deze misschien ouder dan t.o. gelegen deur 1.05

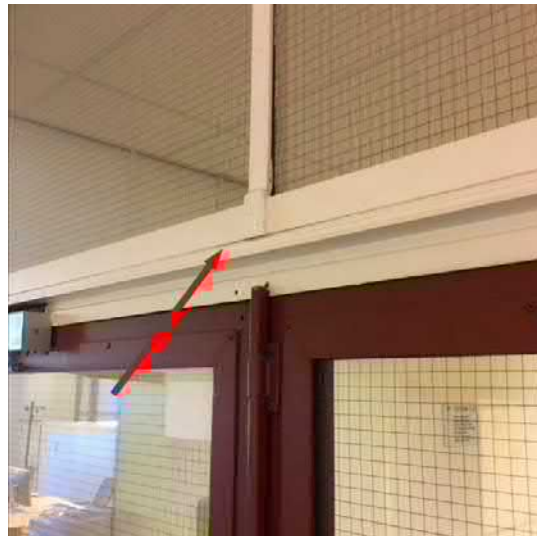
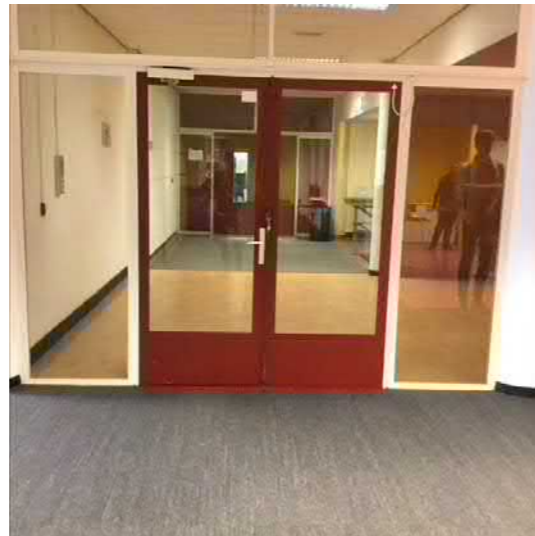
Component 1.44 Stalen deur  
Description Stalen deur bij trappenhuis WZ

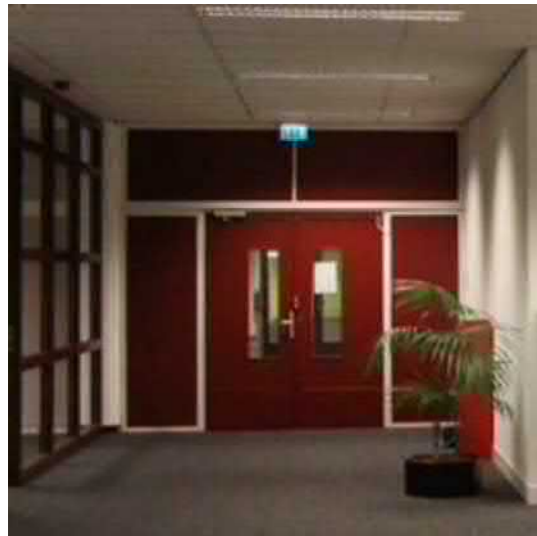
Component 1.71 Stalen deur (naar 1.02 trappenhuis)  
Description Stalen deur punctie, scharnieren, sluitwerk

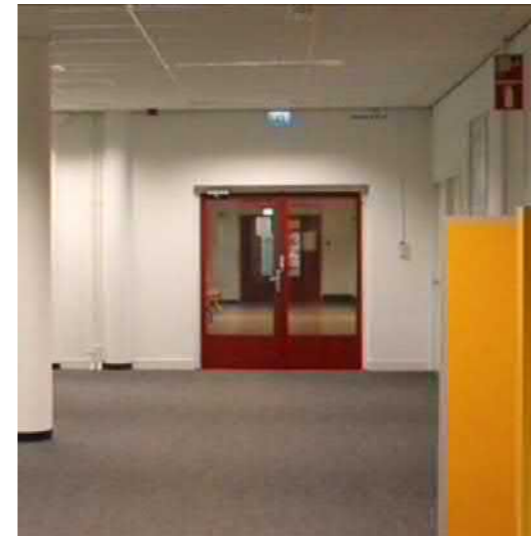
Component 2.02 deur bij 2.89  
Description Deur kleuronderzoek bij stalen puien.

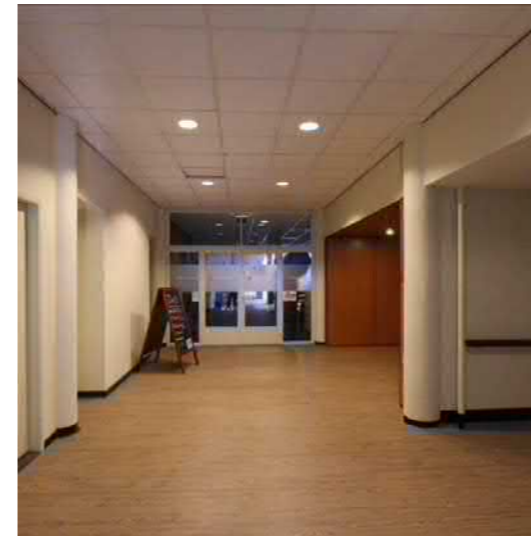
Component 2.57 Stalen deur (naar 2.43)  
Description Scharnieren, punctie, deurklink

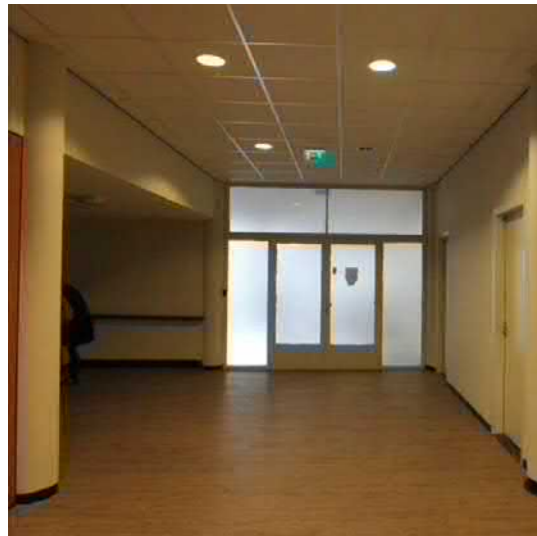
Component 2.57 Stalen deur (naar 2.69)  
Description Punctie, scharnieren, deurklink, maten

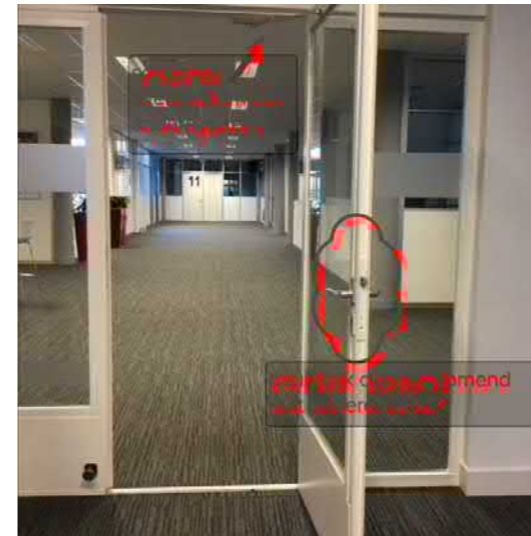
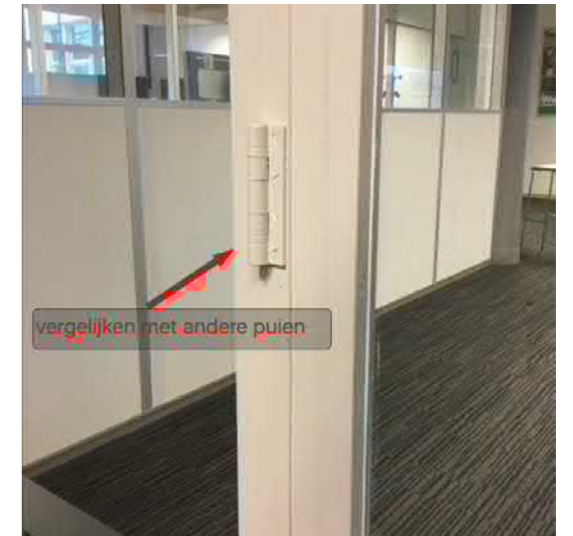
Component 2.78 Stalen pui  
Description Kleuronderzoek op stalen pui, scharnier en plint wand. Deurklinken vergelijken.

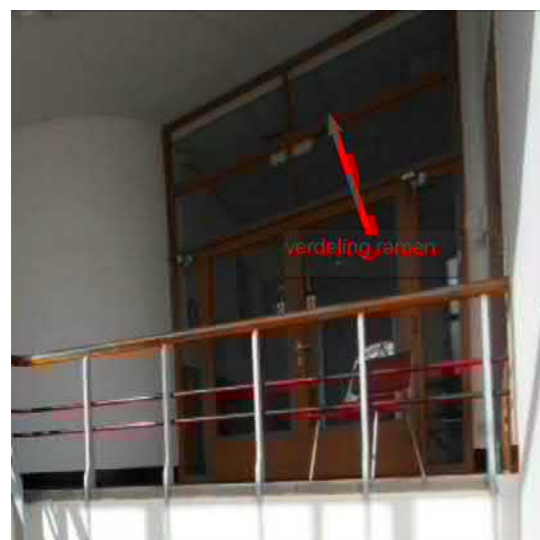
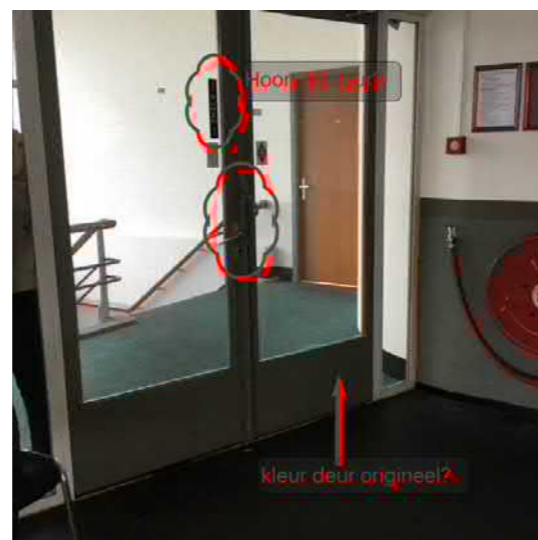
Component	3.03 Deur bij stalen puien	ID number	9.1
Description	Deur binnen en buitenzijde: houtimitatie dezelfde als stalen deur kelder? Grijsje kleur elders? Klink, scharnier.	Location	
Status	<input type="checkbox"/> New	Priority	None
Identified by	Iris Broersma	Date Time	2017-07-02 08:56:38
Assigned to		Decision	
Reference		Deadline	
Tags	None	Contract	
Cuneco Class.		OmniClass No.	
Warranty Info		Estimated cost	
		ID

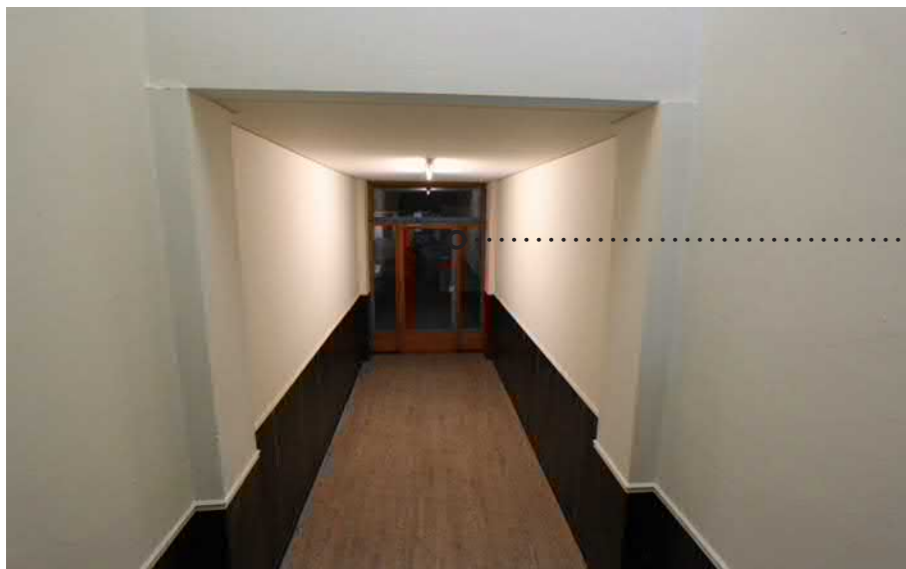
-1.14.01

B.4.III (kozijn) | C.6.III (afwerkingn)

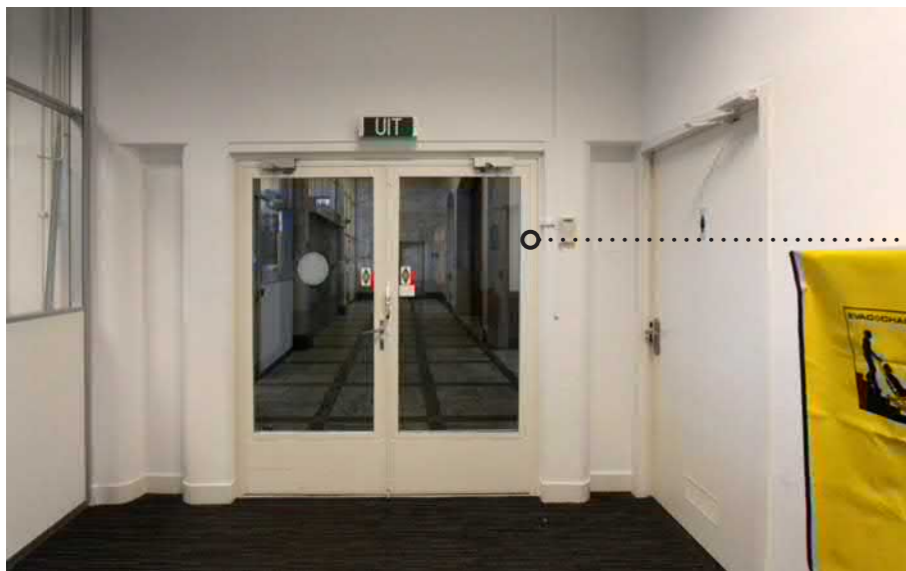
2.78.03

C.4.III (kozijn)

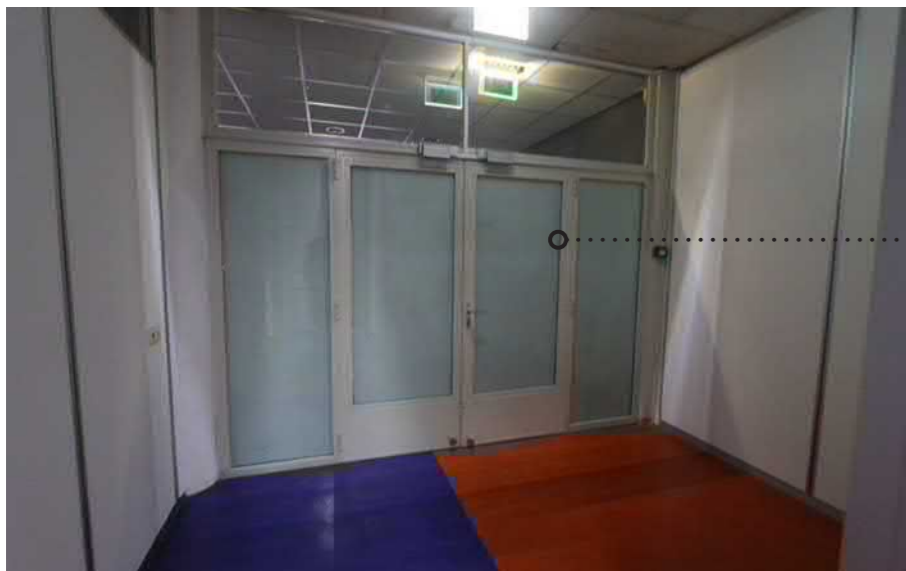
2.16.07

C.4.III (kozijn)

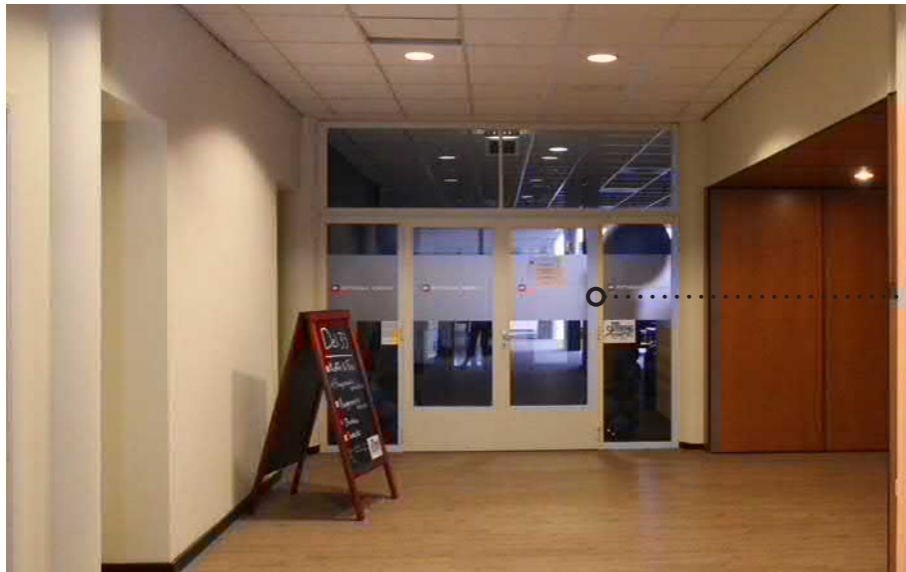
2.57.05

C.4.III (kozijn)

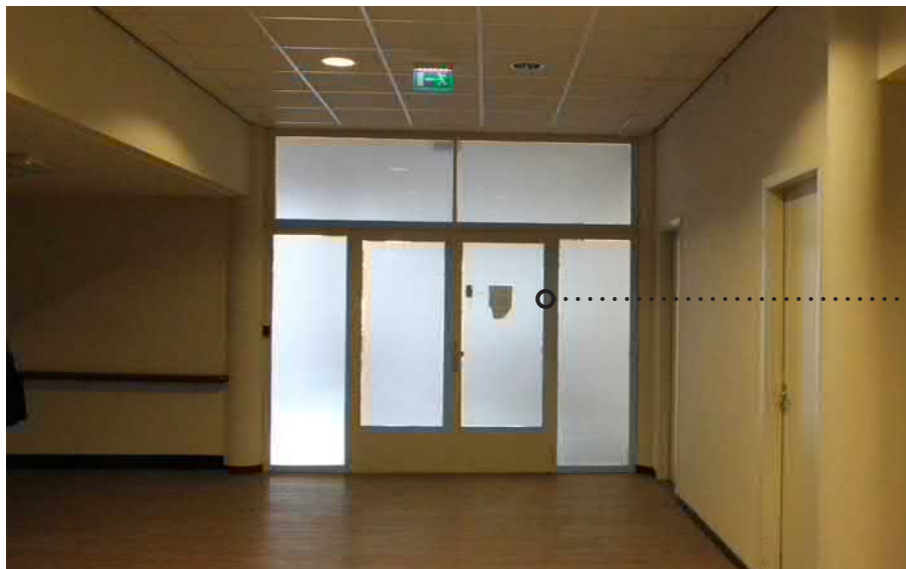
2.57.02

C.4.III (kozijn)

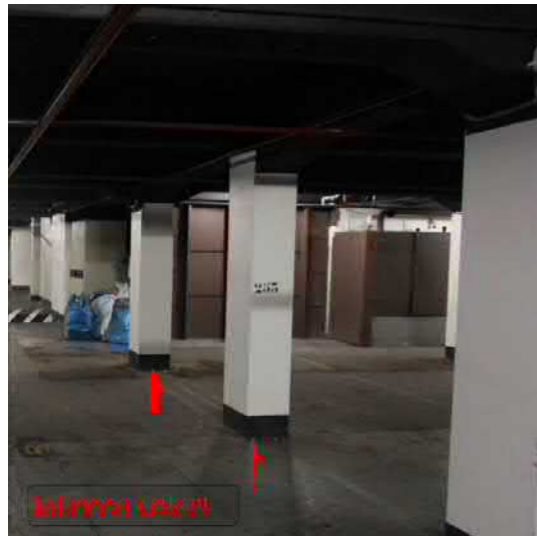
Component K 0.004 Entree politie kolom  
Description Kolom geel van het atrium? Smedx? Bronnenonderzoek.

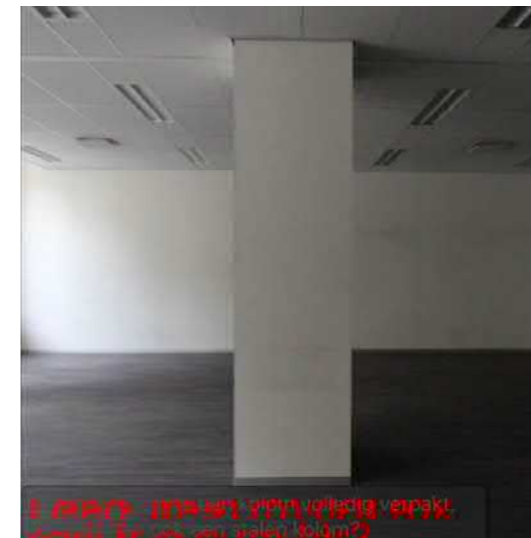
Component K 0.054 stalen kolom  
Description Stalen kolom, niet elders gezien, waarom op deze plek wel? De enige? Kleuronderzoek voor eerdere uitmonstering kolom.

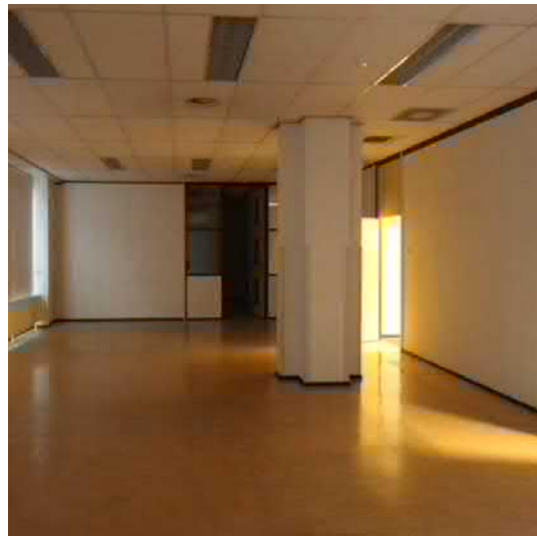
Component K 0.082 Kolom met hoekige ombouw  
Description Ombouw hol, opbouw? past hoe in typologie?

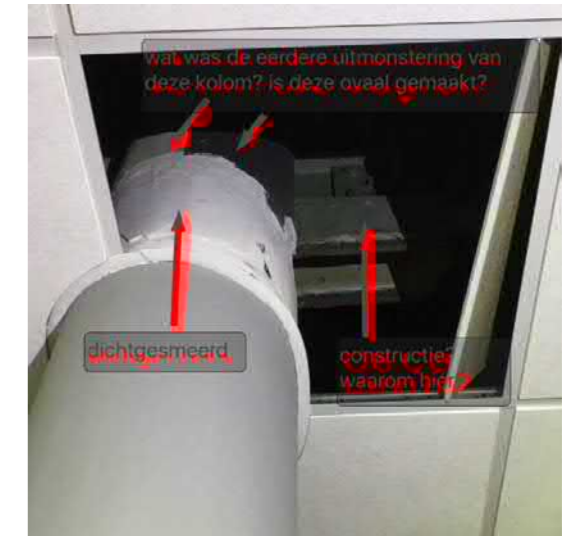
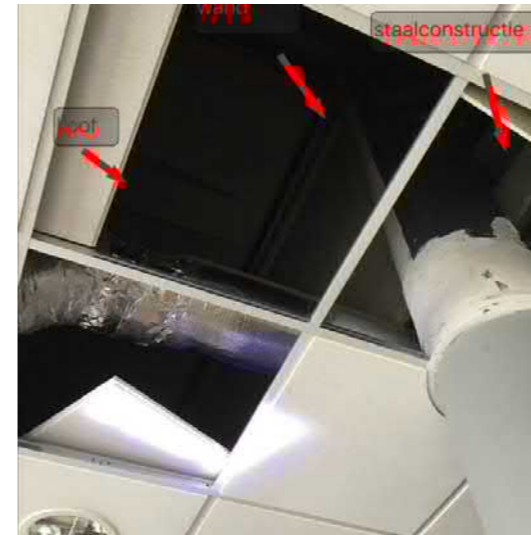
Component K 0.098 Kolommen  
Description Laagopbouw. Kolommen zijn hier ovaal. Nergens anders. Boven systeemwand muur en staalconstructie, waarom? datering

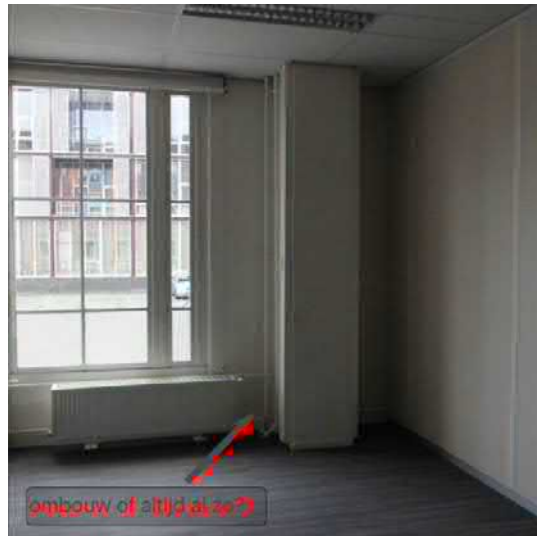
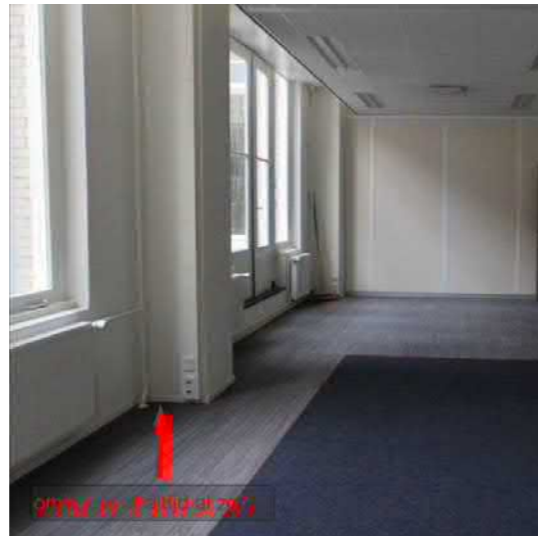
Component	K 0.112 en 0.124 Kolommen buitenmuur	ID number	14.23
Description	Kolommen langs atriummuur, holle ombouw?	Location	
Status	<input type="checkbox"/> New	Priority	None
Identified by	Iris Broersma	Date Time	2017-07-11 14:51:54
Assigned to		Decision	
Reference		Deadline	
Tags	None	Contract	
Cuneco Class.		OmniClass No.	
Warranty Info		Estimated cost	
		ID

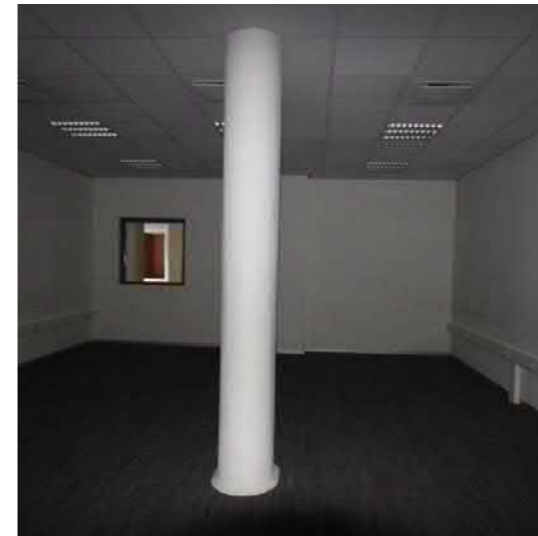
Component	K 0.122 Kolom met ronde voet	ID number	14.20
Description	Ronde voet elders? typologie van kolommen	Location	
Status	<input type="checkbox"/> New	Priority	None
Identified by	Iris Broersma	Date Time	2017-07-11 14:26:29
Assigned to		Decision	
Reference		Deadline	
Tags	None	Contract	
Cuneco Class.		OmniClass No.	
Warranty Info		Estimated cost	
		ID

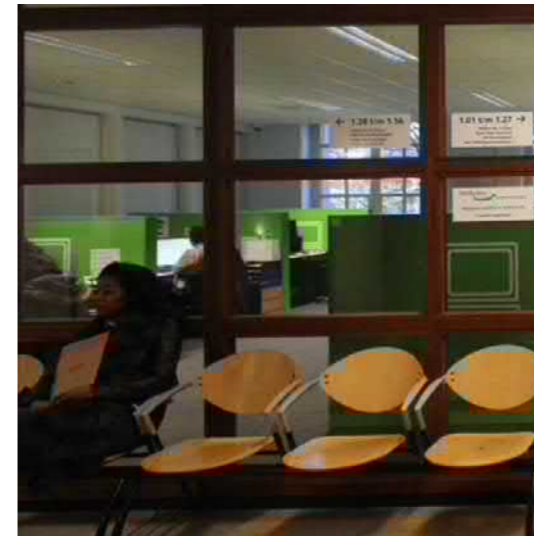
Component K 1.01 kolommen naar 1.71  
Description Stratigrafie. Kolom in het midden eerst niet op tekening. Balie. Constructieve kolommen of sierkolommen?

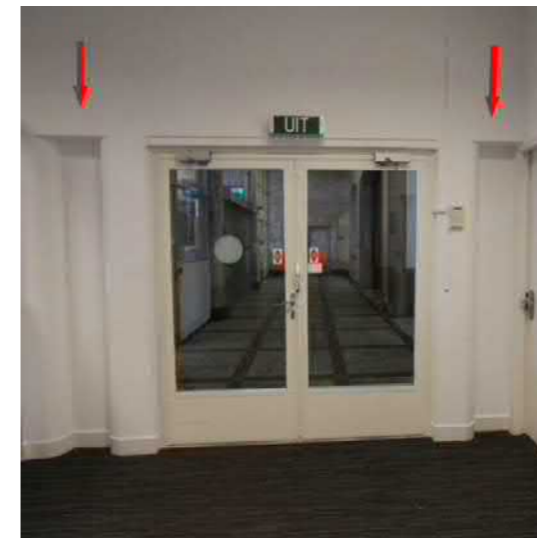
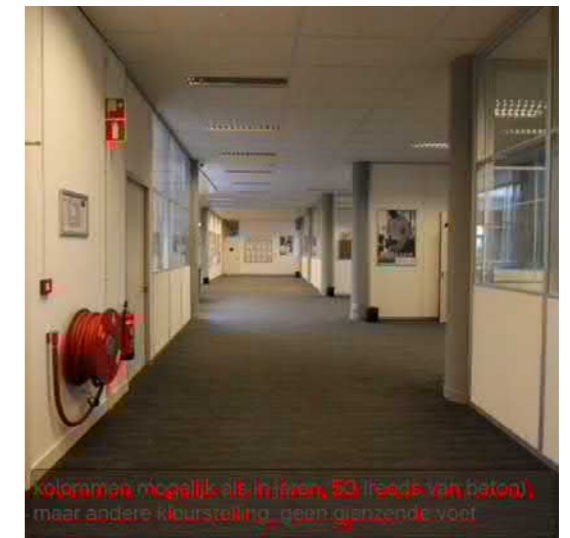
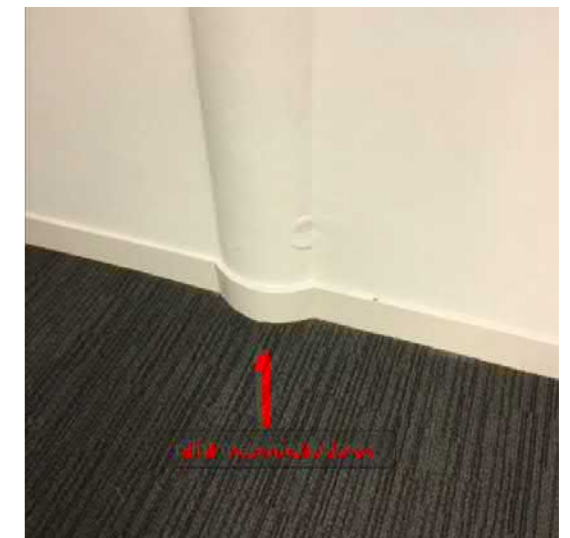
Component K 2.69 / 2.78 Kolommen gang  
Description Kleuronderzoek. Kolom in wand? Eerder vrij in de ruimte? Zie foto's steenhuismeurs '50. vorm, plint, kop. typologie  
Status  New  
Identified by Iris Broersma  
Assigned to

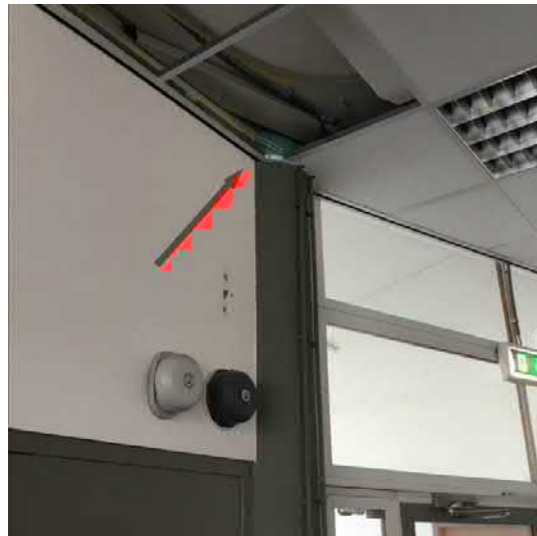
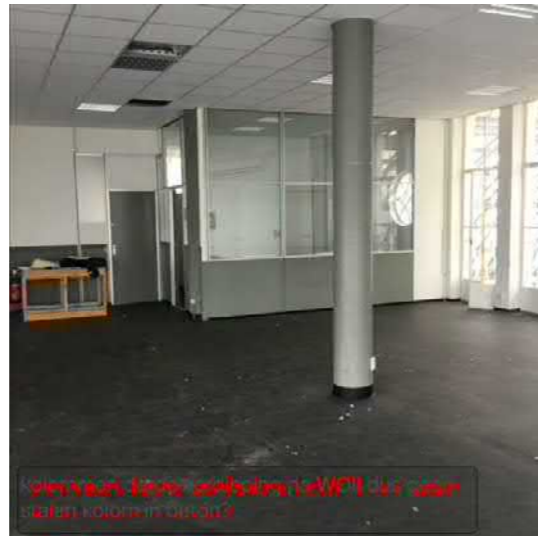
Component K 3.03 Kolommen kantine  
Description Zie ook dossier kantine.

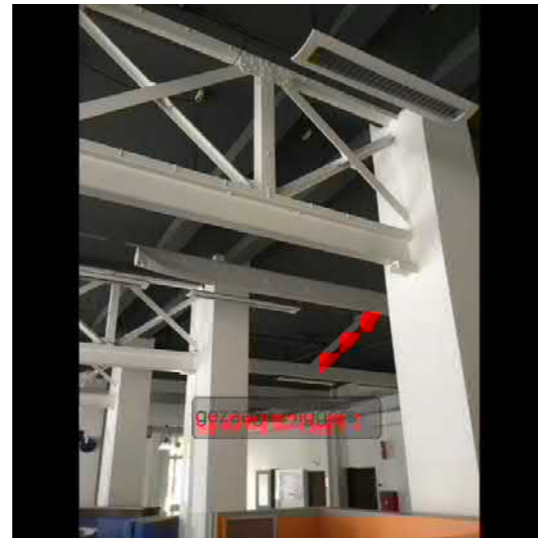
Component P 0.130 constr bij 0.36 & kolom 0.094  
Description Constructie al op tekening in 1910. Welke  
kleurontwikkeling heeft t gehad? Waarom  
toegepast? Extra liggers.
