**Dossier 8 Atrium***Samenvatting van gegevens uit tekeningenonderzoek*

# DOSSIER 09: GOEDERENLIFTEN

# DOSSIER 10: GLAZEN/STALEN PUIEN

**DOSSIER 11: WANDEN, PLAFONDS,  
VLOEREN, KOLOMMEN (OVERIG)**

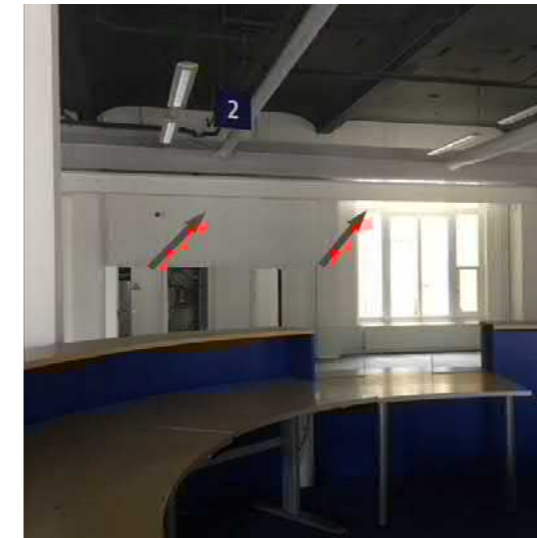
Component P 0.130 Ligger langs gevel  
Description waarom? kleurontwikkeling? verhaal ruimte.

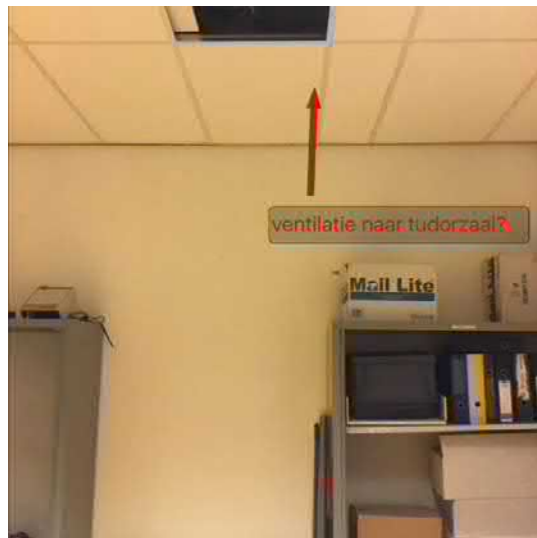
Component P 1.23 plafond buiten gotische zaal  
Description Stratigrafie plafondboog bovenaan wand

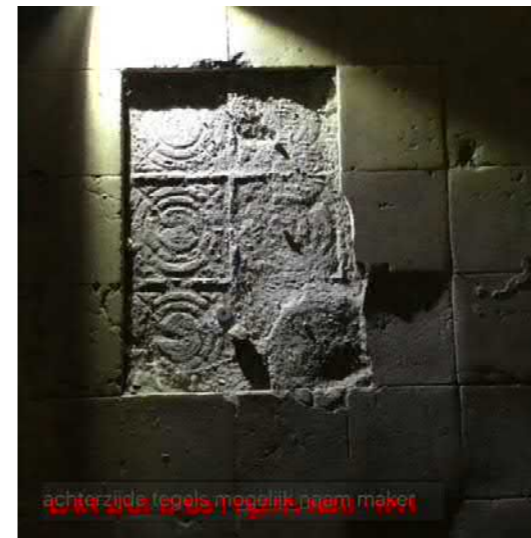
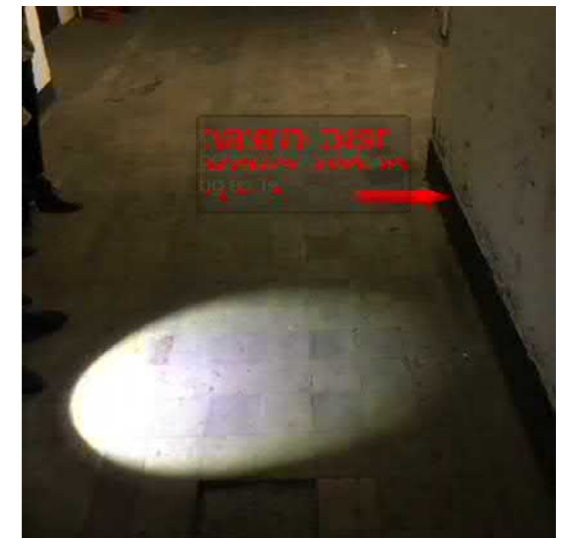
Component V -1.01 Tegels naast -1.27  
Description Rode en gele tegels uit mogelijk 51, bronnenonderzoek. Restauratieadvies.

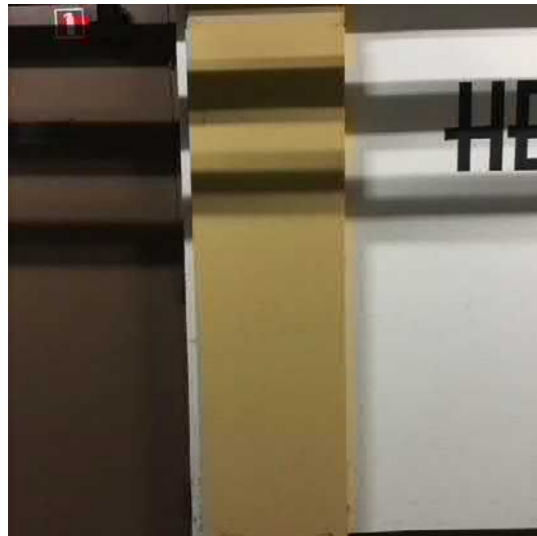
Component	W -1.01 Gele kleur Oceaanhuis	ID number	14.17
Description	Monster en vergelijken met gele kleur liftkolom atrium. Dezelfde tijd?	Location	
Status	<input type="checkbox"/> New	Priority	None
Identified by	Iris Broersma	Date Time	2017-07-02 09:17:56
Assigned to		Decision	
Reference		Deadline	
Tags	None	Contract	
Cuneco Class.		OmniClass No.	
Warranty Info		Estimated cost	
		ID

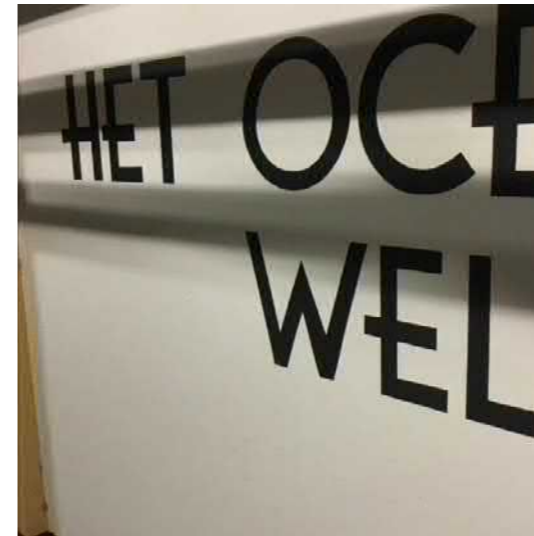
Component	W -1.01 Het Oceaanhuis	ID number	14.16
Description	Naam na 73. Wand dichtgezet in 51. Monstername. Vergelijk gele kleur.	Location	
Status	<input type="checkbox"/> New	Priority	None
Identified by	Iris Broersma	Date Time	2017-07-02 09:17:57
Assigned to		Decision	
Reference		Deadline	
Tags	None	Contract	
Cuneco Class.		OmniClass No.	
Warranty Info		Estimated cost	
		ID

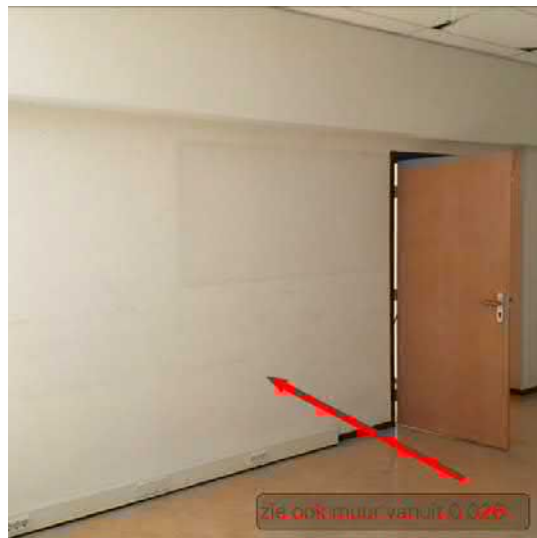
Component W 0.025 Wand richting 0.026.  
Description Puncties. Oude muur met mogelijk doorgang eerder op een andere plek.

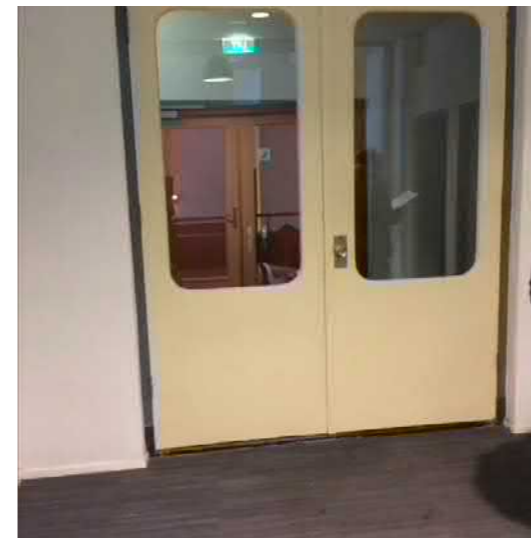
Component W 0.094 Deur  
Description Gele deur nergens anders in het gebouw. datering

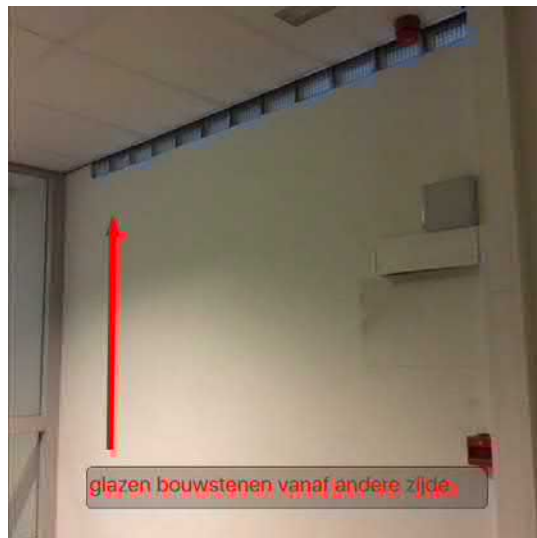
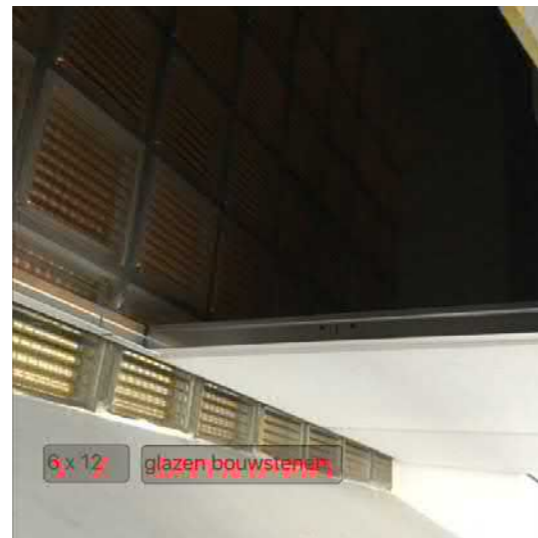
Component W 0.096 Glazen bouwstenen bij 0.094  
Description Muur stond er wel voor jaren 50 maar met deuren. Mogelijk deels nog oud. GB mogelijk jaren 50. Vergelijk met idem 0.131.

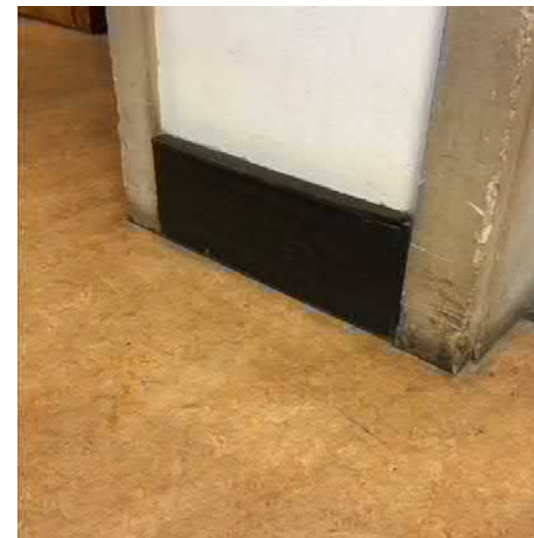
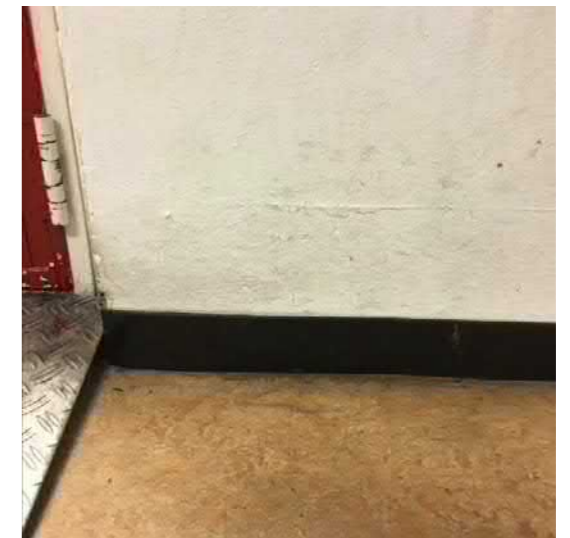
Component W 1.02 plint  
Description Jaren 50 ?? dateren, restauratieadvies

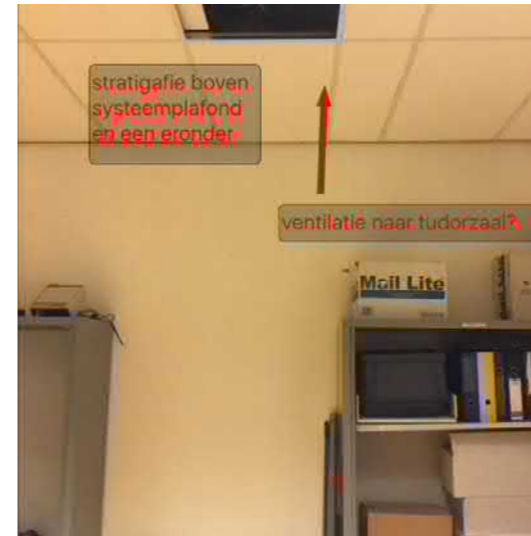
Photo taken 2017-04-21 14:34:21

Component W 1.23 Wand buiten gotische zaal  
Description Stratigrafie boven systeemplafond plafondboog

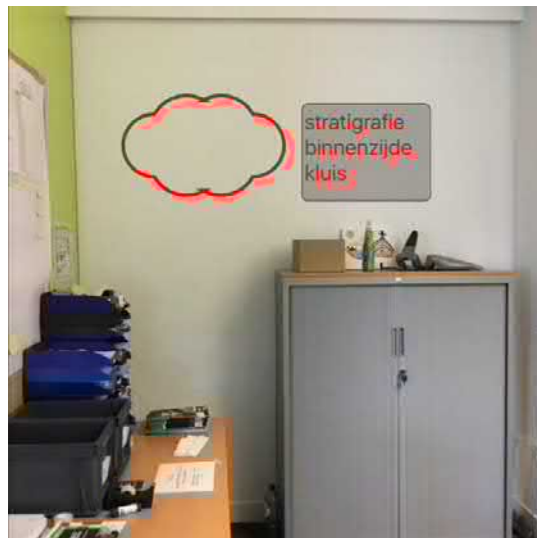
Photo taken 2017-04-21 14:43:37

Component	W 1.46 Wand binnenkant kluis	ID number	14.2
Description	Binnenwand heeft misschien een andere afwerking dan andere kantoorwanden	Location	
Status	<input type="checkbox"/> New	Priority	None
Identified by	Iris Broersma	Date Time	2017-07-02 09:18:00
Assigned to		Decision	
Reference		Deadline	
Tags	None	Contract	
Cuneco Class.		OmniClass No.	
Warranty Info		Estimated cost	
		ID

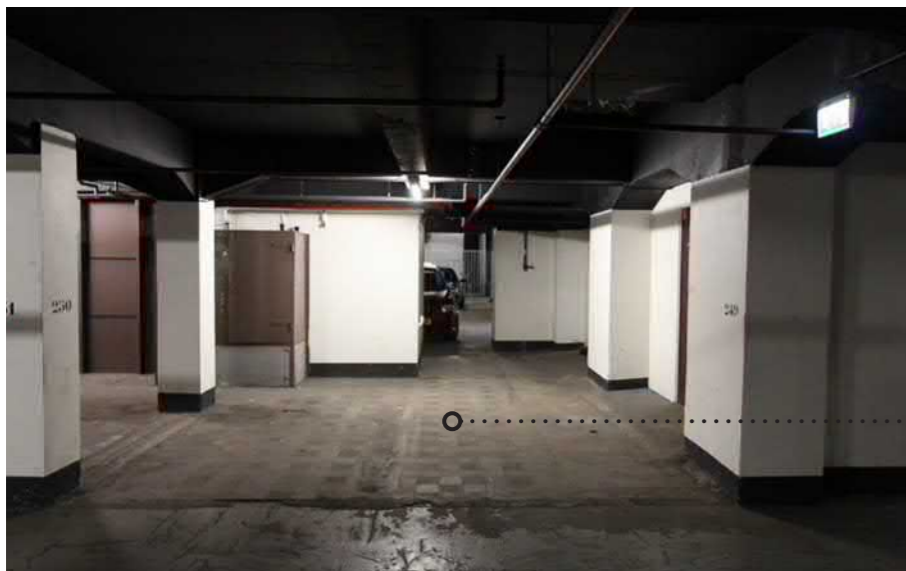
-1.01.006

- ..... A.2.I/II (tegels)

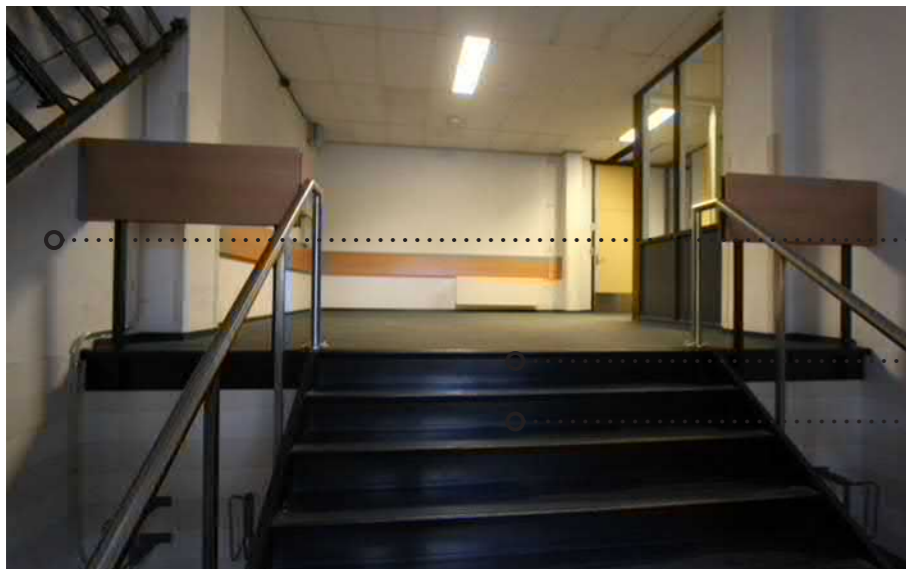
0.083.02

Buiten de behandelde elementen zit achter de rechter entree aan de Westzeedijk een trapje om het hoogteverschil te overbruggen (foto: 0.083.02). Deze trap is er in de verbouwing van 1995-1995 gekomen en zal in het nieuwe ontwerp verwijderd worden omdat het een beeld verstorend element is.

- A.1.I
- C.6.IV (vloer)
- C.6.III (trap incl. balustrade)

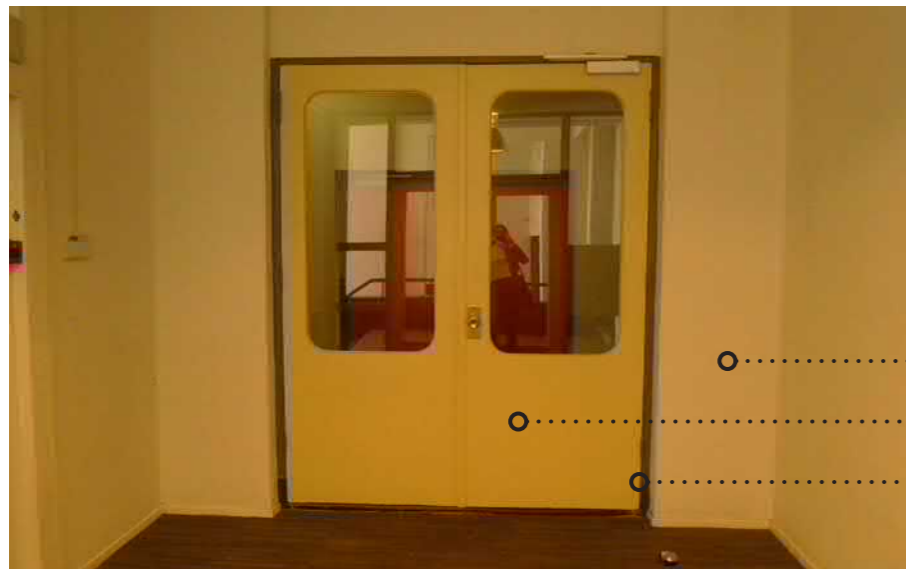
0.094.04

In de inventarisatie zijn een aantal kozijnen opgevallen die mogelijk ouder zijn dan de laatste grote verbouw periode, 1973-1975 (foto: 0.094.04, 0.094). Het eerste kozijn bestaat uit een neut die mogelijk uit het originele bouwstadium komt en een kozijn en deur uit de herbouw periode. De deur past niet de nieuwe gang die als centrale corridor door het gebouw loopt en zal daarom hier weggehaald worden. Daarnaast zal een brandwerende deur de corridor van de entree moeten scheiden, hier voldoet het kozijn inclusief deur niet aan. Van het tweede kozijn zijn de originele deuren niet meer aanwezig, in deze opening zijn twee nieuwe

- B.1.III (wand)
- B.2.III (deur incl. kozijn)
- B.1.III (neut)

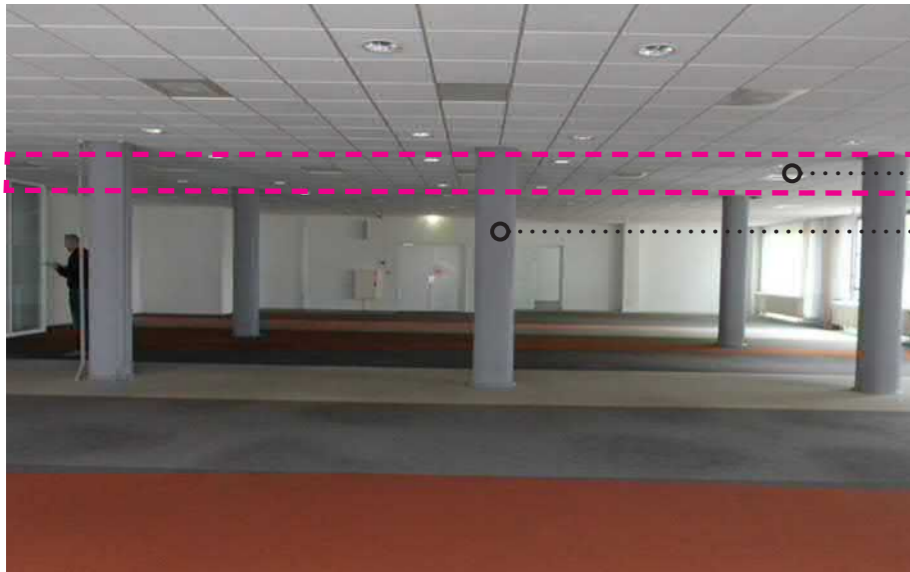
0.098.07

A.1.I (mogelijk aanwezig vakwerk boven het systeemplafond)

A.1.I (constructie) | C.7.I (afwerking)

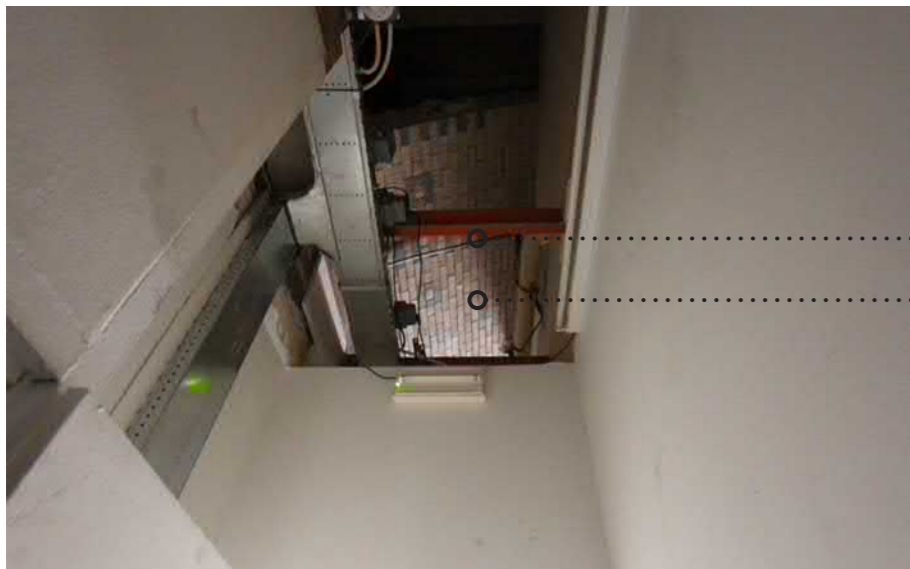
0.129.01

Van oorsprong heeft het pand hoge verdiepingen met een getoogd plafond die nog steeds aanwezig zijn maar niet meer zichtbaar door de relatief recent geplaatste systeemplafonds. In het nieuwe ontwerp worden alle systeemplafonds verwijderd omdat deze afbreuk doen aan de leesbaarheid en schaal van het pand. De aanwezig togen blijven leesbaar in de woningen om dat de woning scheidende wanden op het stramien geplaatst worden. Indien boven het systeemplafond monumentale elementen worden gevonden blijven deze behouden. Neem het plafond achter de personenlift aan de Westzeedijk (foto: 0.129.01, 0.109.05).

C.4.I (constructie)

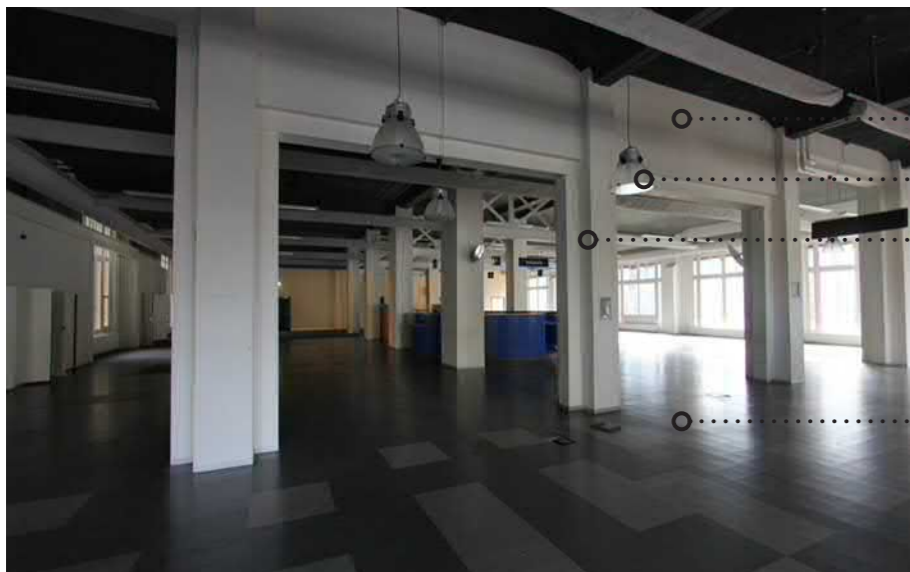
0.130.06

Een opvallend element op de begane grond zijn de vakwerken op de begane grond links van de entree aan het Heiman Dullaertplein (foto: 0.124.03, 0.130.06). Deze vakwerken stammen uit de eerste bouwperiode en zullen in het nieuwe ontwerp behouden blijven en een beeldbepalend element vormen in de corridor. In dezelfde ruimte is ook een grote stalen ligger aanwezig waarvan de oorsprong en originele functie niet bekend is (foto: 0.130.09). Deze zal behouden blijven en in de woningen worden geïntegreerd.

A.2.I

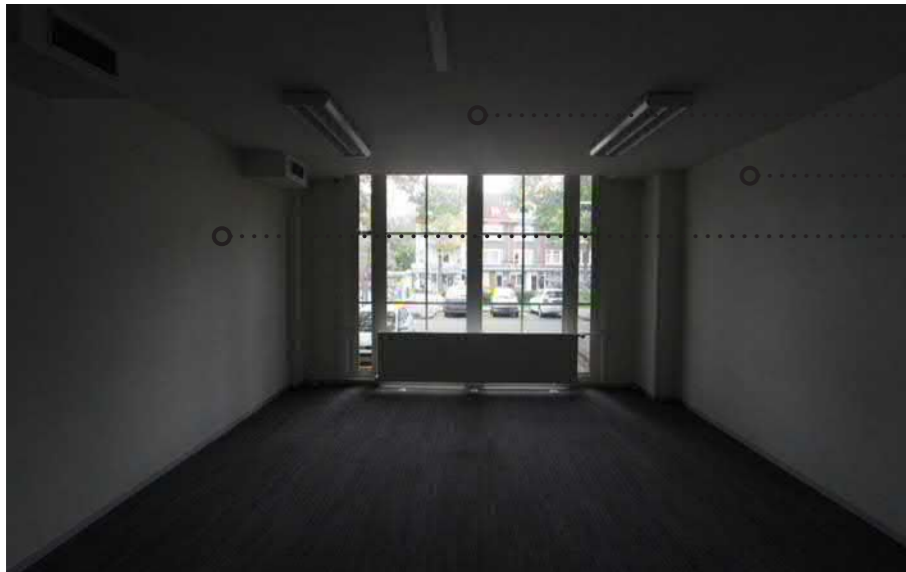
0.134.01

- ... C.2.IV (elementen boven het plafond)
- ... A.2.I (wand)
- ... A.2.I (wand)

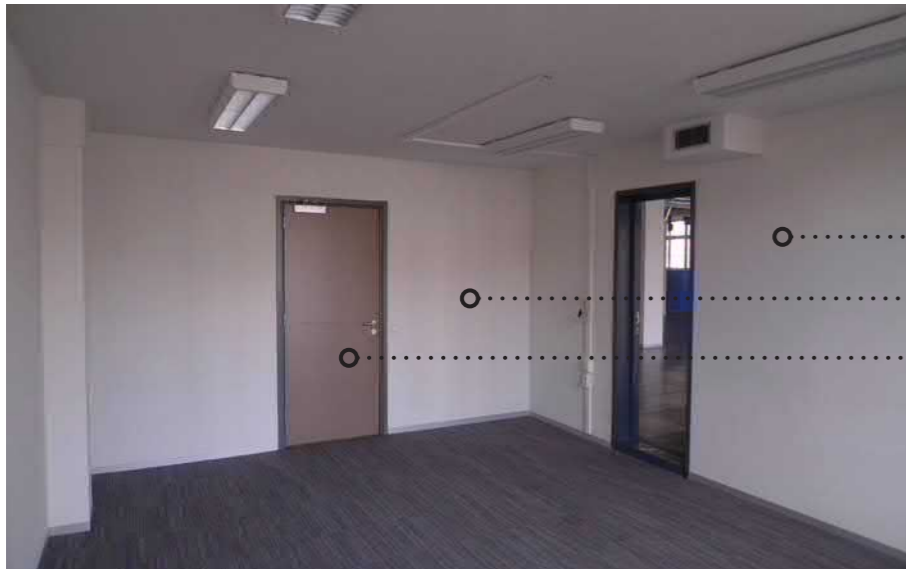
0.134.02

- ... A.2.1 (wand)
- ... A.2.1 (wand)
- ... C.7.III (deur incl. kozijn)

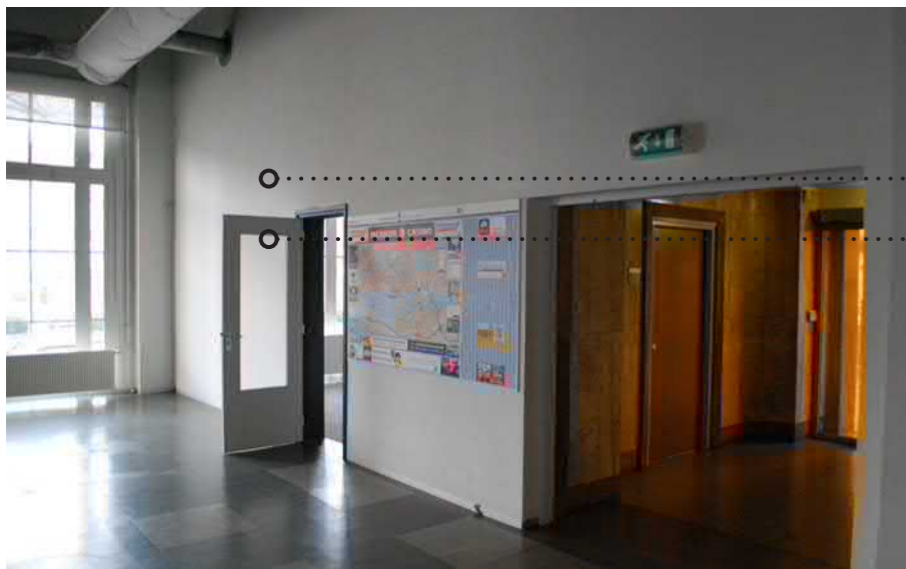
0.130.13

- ... A.2.I (wand)
- ... C.6.III (kozijn)

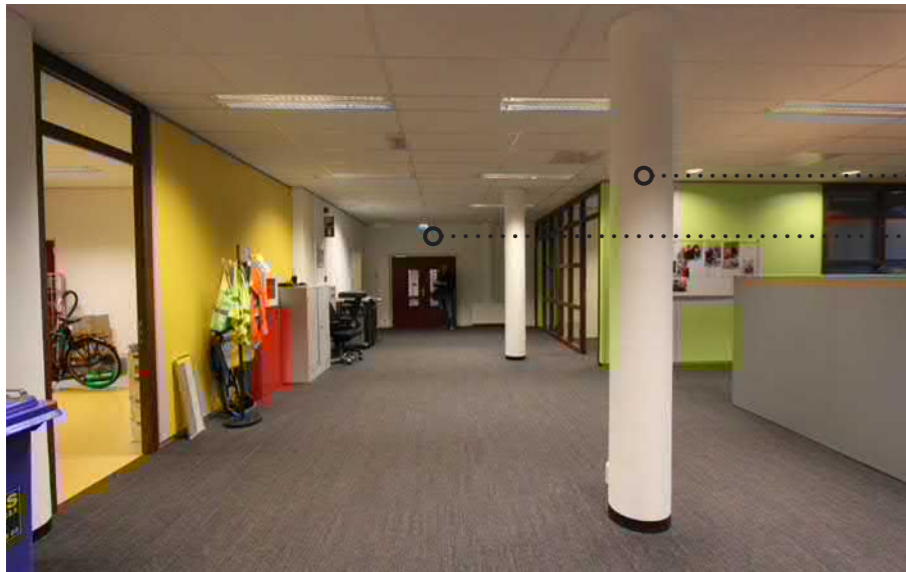
1.11.05

A.1/2.I (constructie) | C.6.I (afwerking)

A.2.I

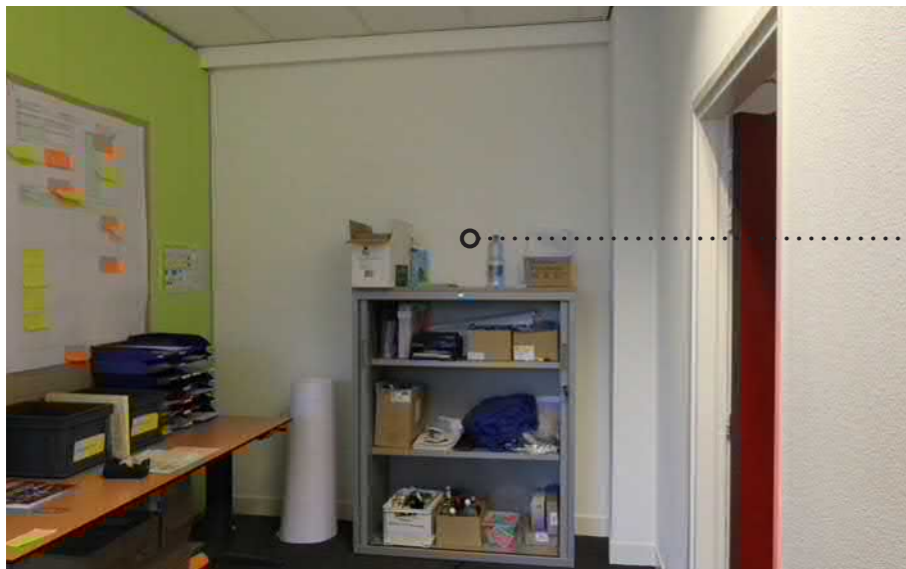
1.51.01

B.1.III (wand kluis)

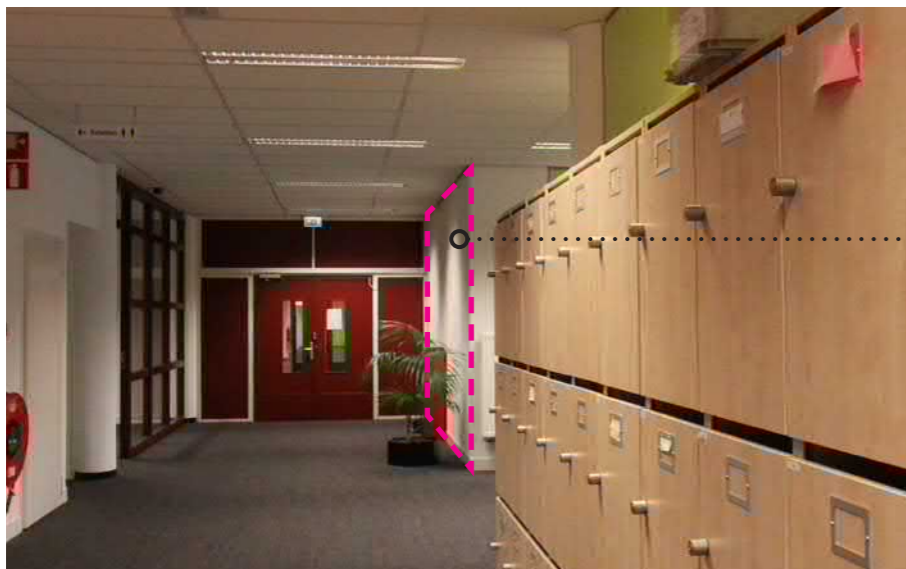
1.51.03

B.1.III (wand kluis)
