Heiman Dullaertplein

project: Oceanhuis Westzeedijk 507, Rotterdam	projectnummer: 16034
opdrachtgever: Waterford Investments & Vervat Vastgoed Rotterdam	schaal: 1:200
onderwerp: PLATTEGRONDEN bestaand/te verwijderen	datum: 05.10.2017
wijzigingen: a 22.12.2017 d g b 14.03.2018 e h c f i	formaat: A1 tekeningnummer: DO.100

Dossier 2 Personenliften

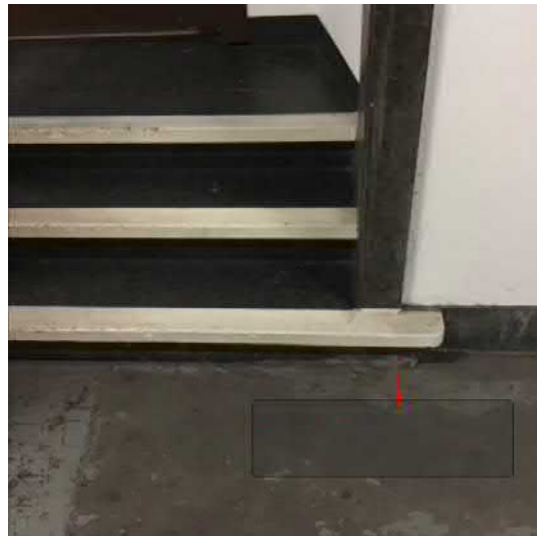
Component -1.01 Trap liftdeuren
Description Uit 51 of 73? tekeningen en vergelijk steen

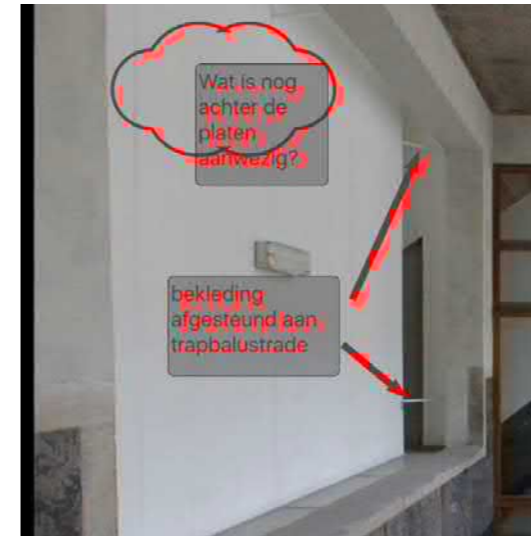
Component 0.003 Liftschacht buitenkant en opbouw
Description Puncties nemen liftschacht buitenkant. Destructief onderzoek

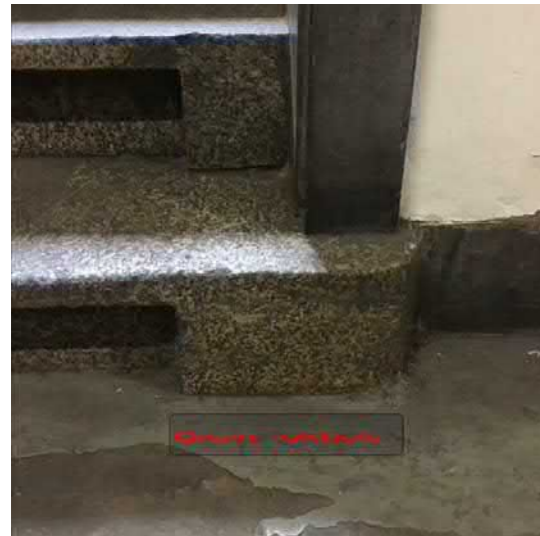
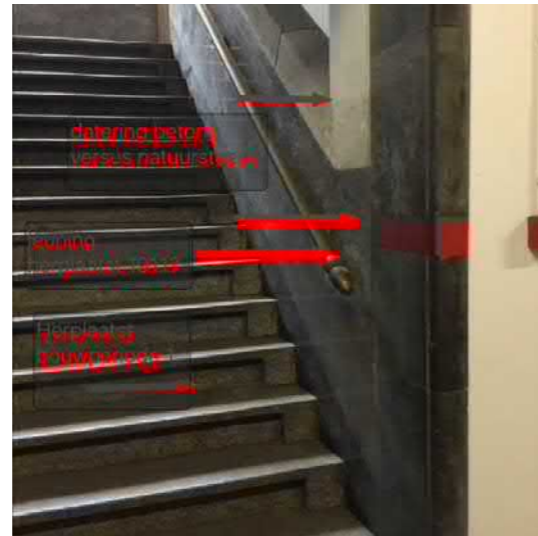
Component -1.01 HD trappenhuis kelder
Description Bekleding wanden, traptreden, leuningen. Bronnen

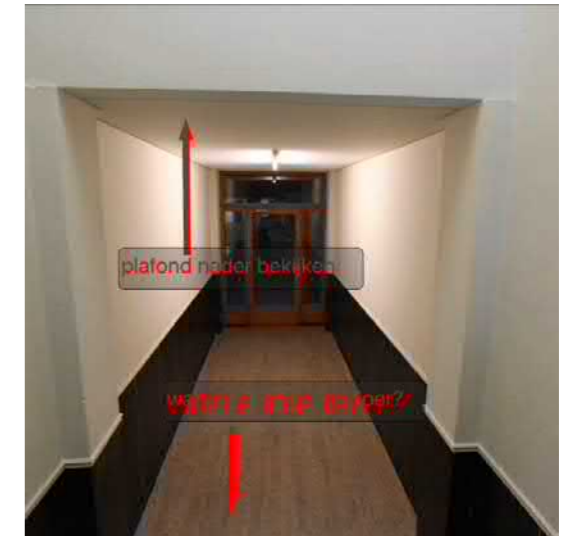
Component -1.14 WZ trappenhuis bekleding
Description zie ook dossier entreegebied voor marmering etc.

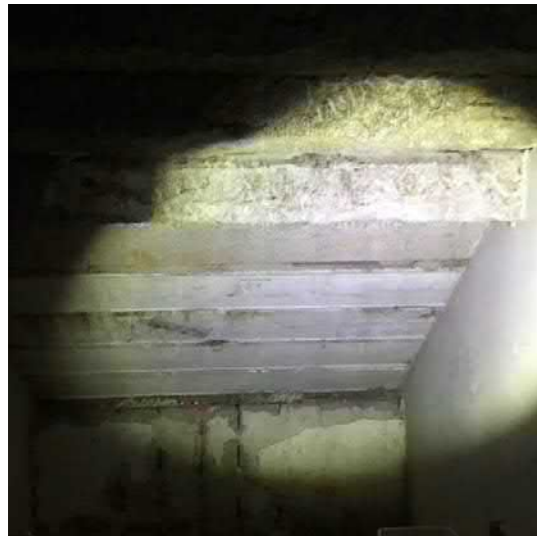
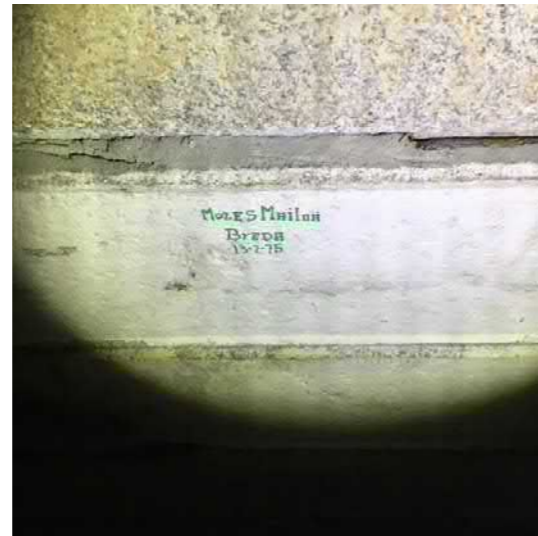
Component -1.15 WZ trappenhuis kelder
Description Trap onderzijde, documenteren, restauratieadvies. sporen van herplaatsing?

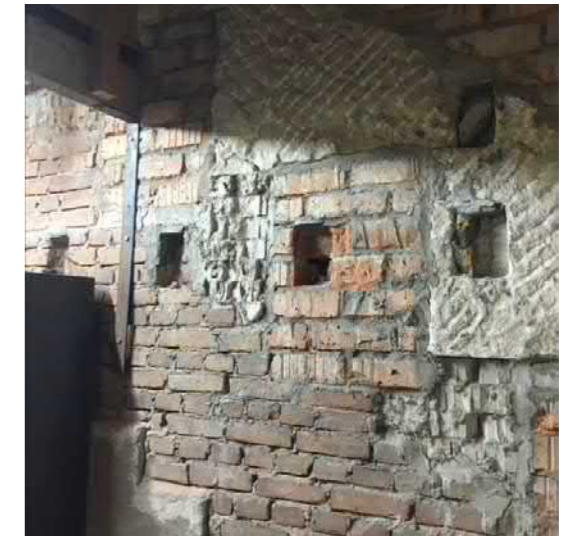
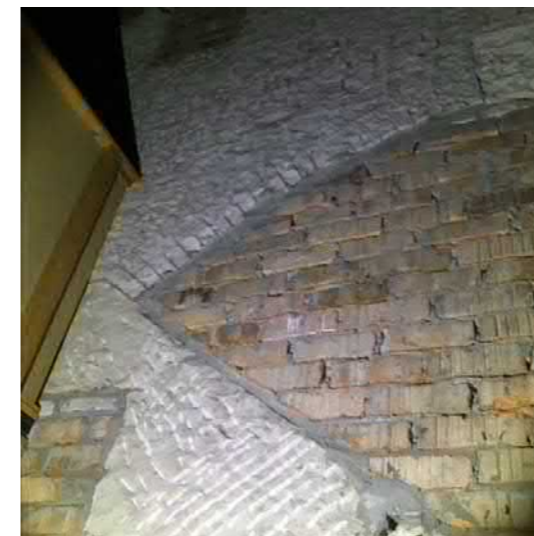
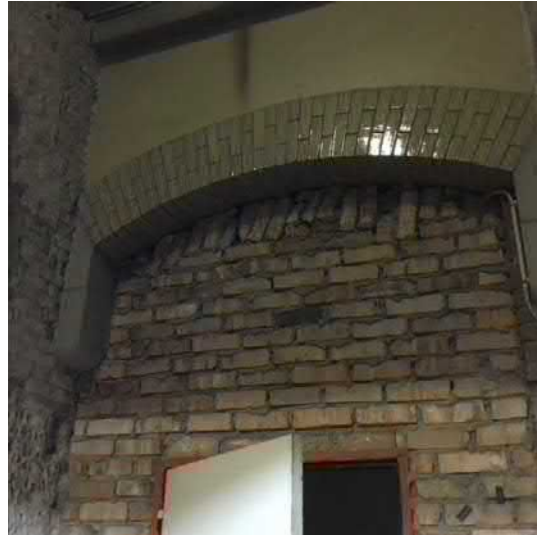
Component -1.16 WZ trappenhuis kelder
Description Oude details trappen, documenteren, restauratieadvies

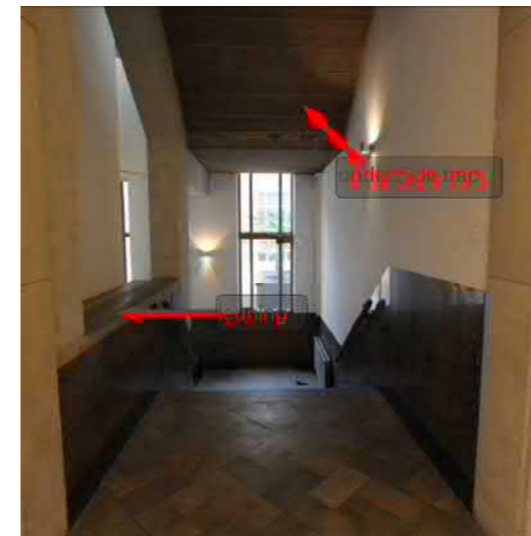
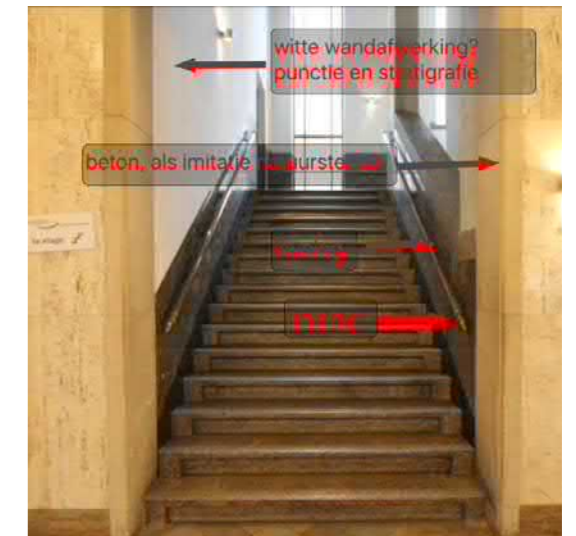
Component 0.003 HD trappenhuis bg en entresol
Description trapbekleding

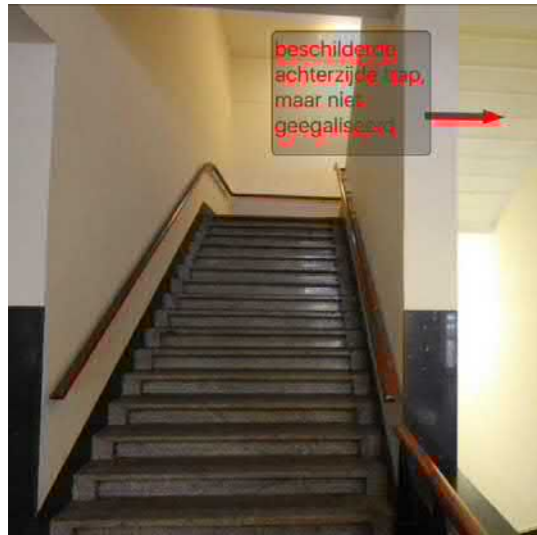
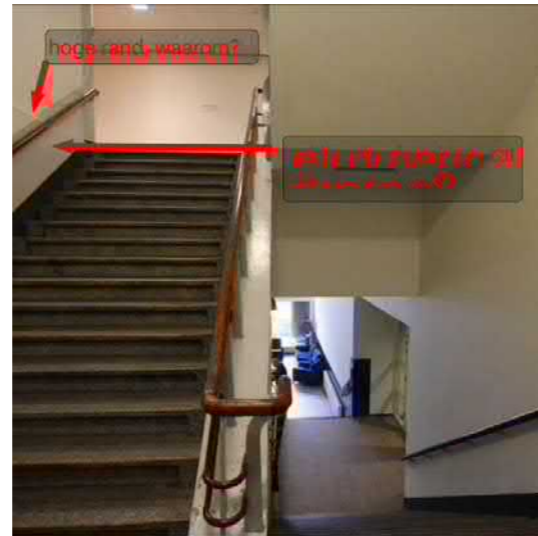
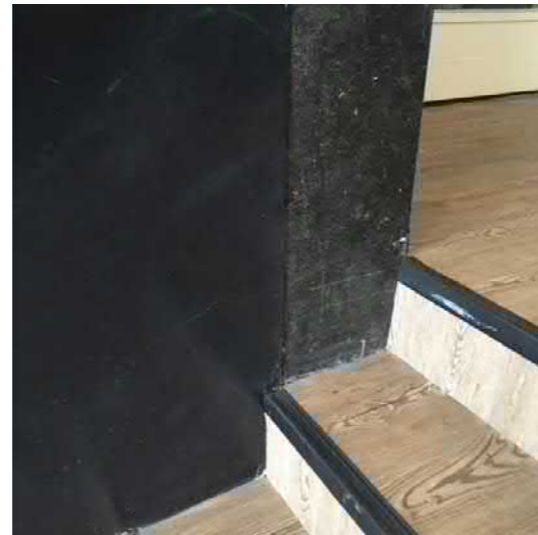
Component 0.93 WZ trappenhuis bg
Description bekleding trappenhuis

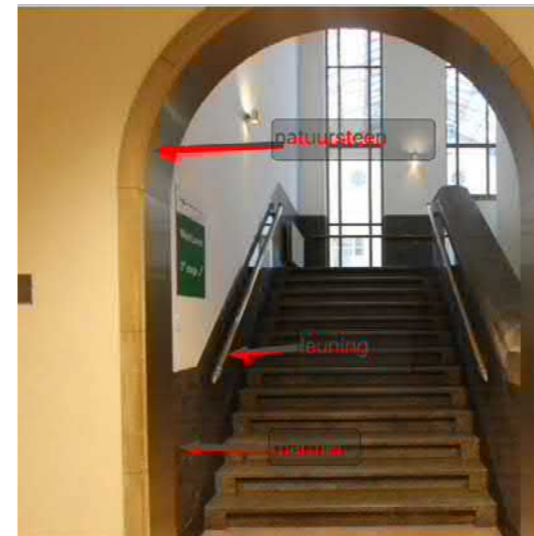
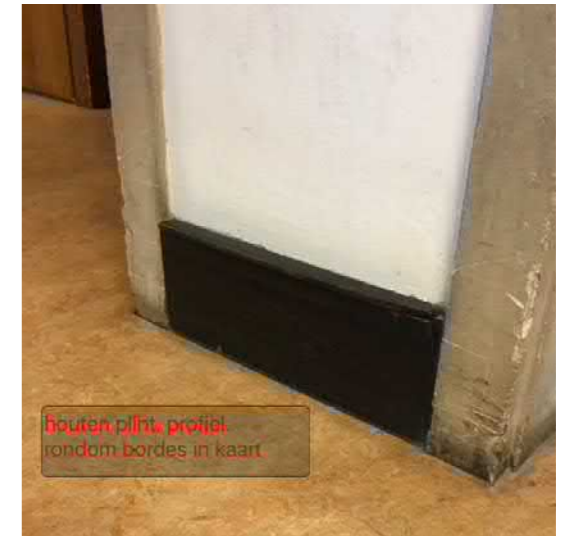
Component 1.04 HD trappenhuis 1e etage
Description Trapbekleding, vergelijk met begane grond

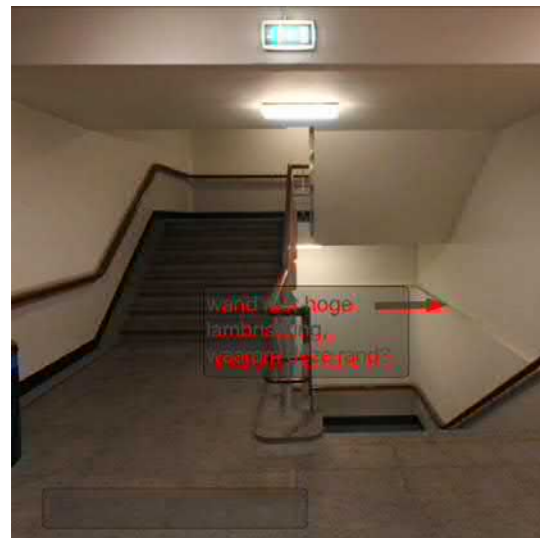
Component 1.41 WZ trappenhuis 1e etage
Description trapbekleding, zie ook tweede etage

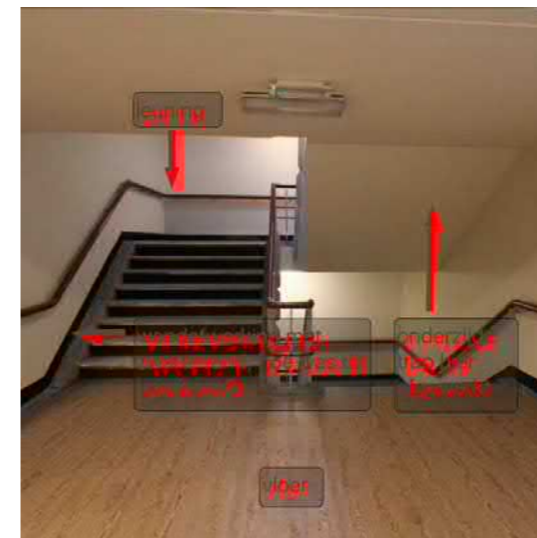
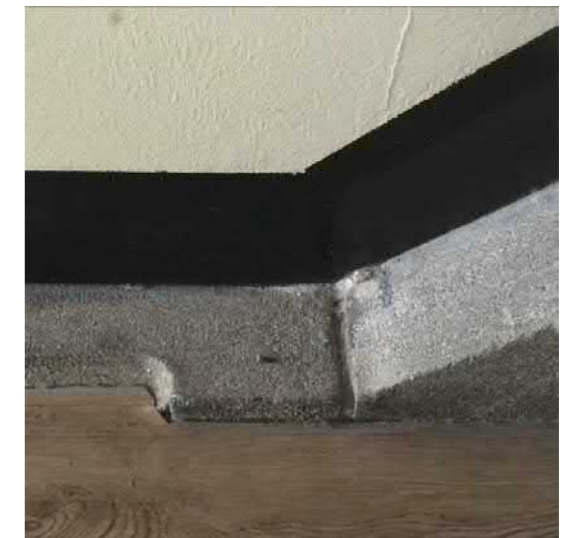
Component 2.57 WZ trappenhuis 2e etage
Description bekleding en afwerking trappenhuis

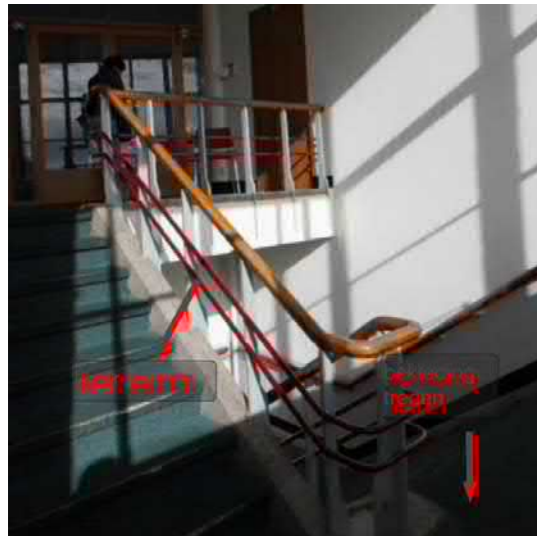
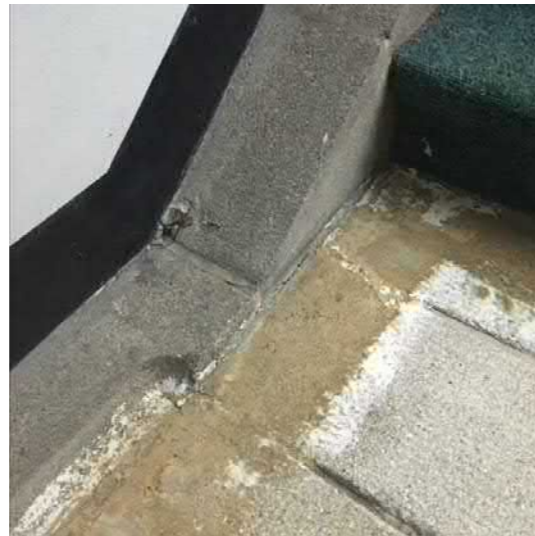
Component 3.03 WZ trappenhuis 3e etage
Description Trapbekleding

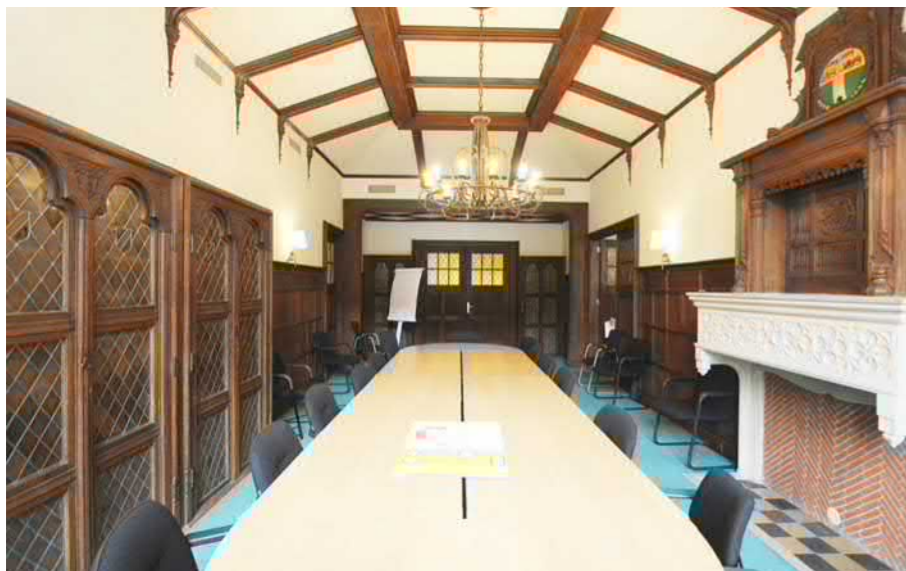
1.20.07

A.1/2.II (gehele ruimte incl. interieur)

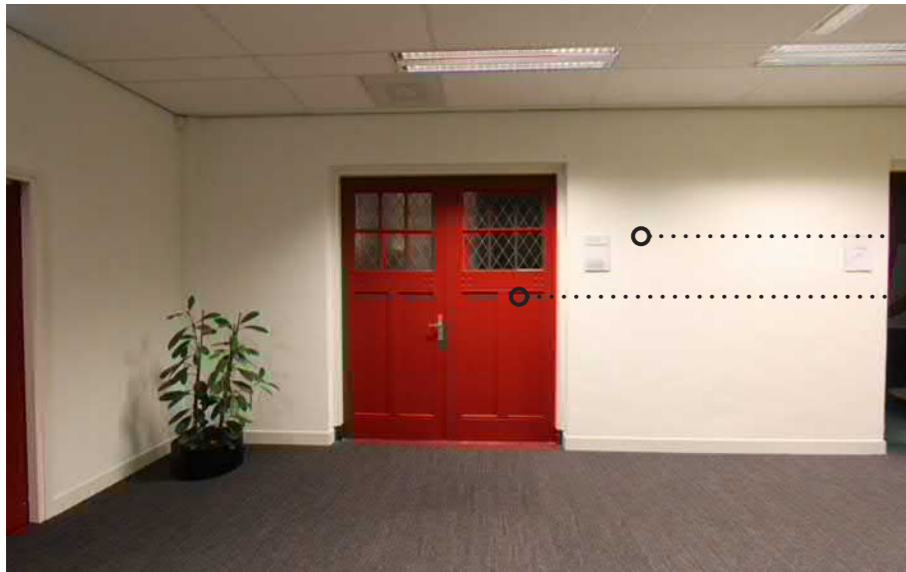
1.11.16

A.1.I
 A.1.II (deur incl. kozijn)

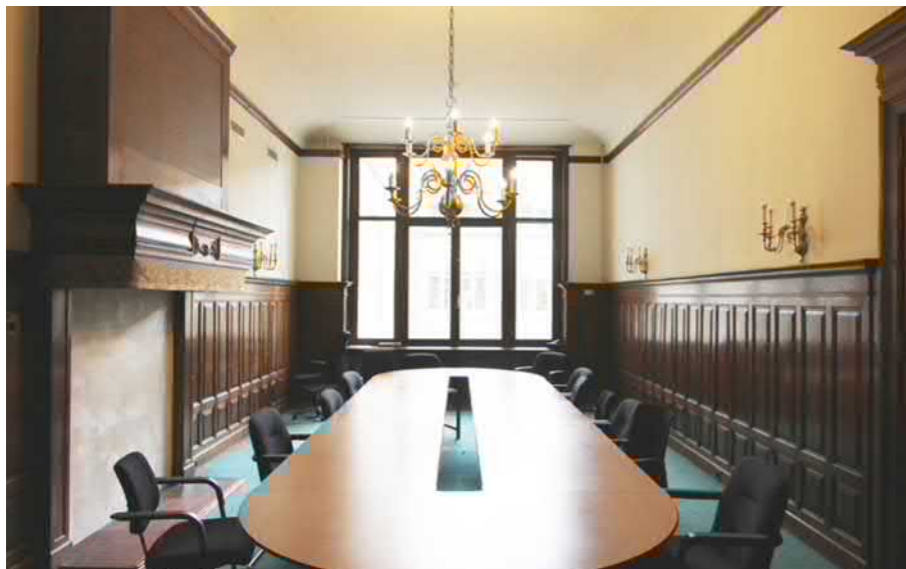
1.21.01

A.1/2.II (gehele ruimte incl. interieur)

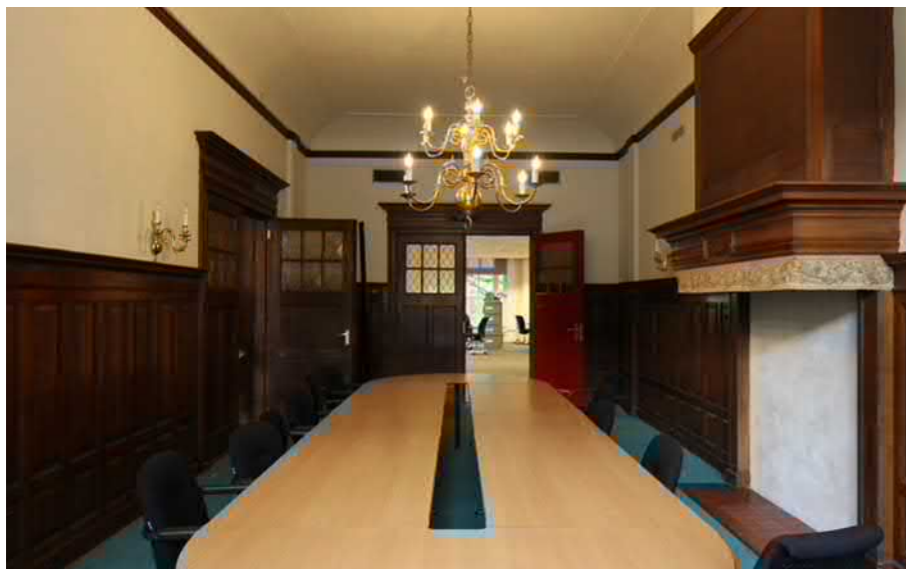
1.21.02

5.5 - Huidige situatie van het interieur (foto: MEI architecten, 1.21.02)

Wat opvalt is dat de geleding van het koofplafond in de huidige situatie niet meer zichtbaar is. De vorm van de koof lijkt eveneens gewijzigd. Ook het schoorsteenstuk (schilderij), de vijf kleine en twee grote vazen, de gedessineerde wandbekleding en het vergadermeubilair, de glanzende vloer (mogelijk parket of natuursteen) en het tapijt zijn niet meer te zien. De haardplaat met de tegels aan weerszijden zijn vervangen door een effen witte afwerking en de vloer is bedekt met vloerbedekking. Hierdoor is de uitstraling van de Tudorzaal sterk veranderd.

A.1/2.II (gehele ruimte incl. interieur)

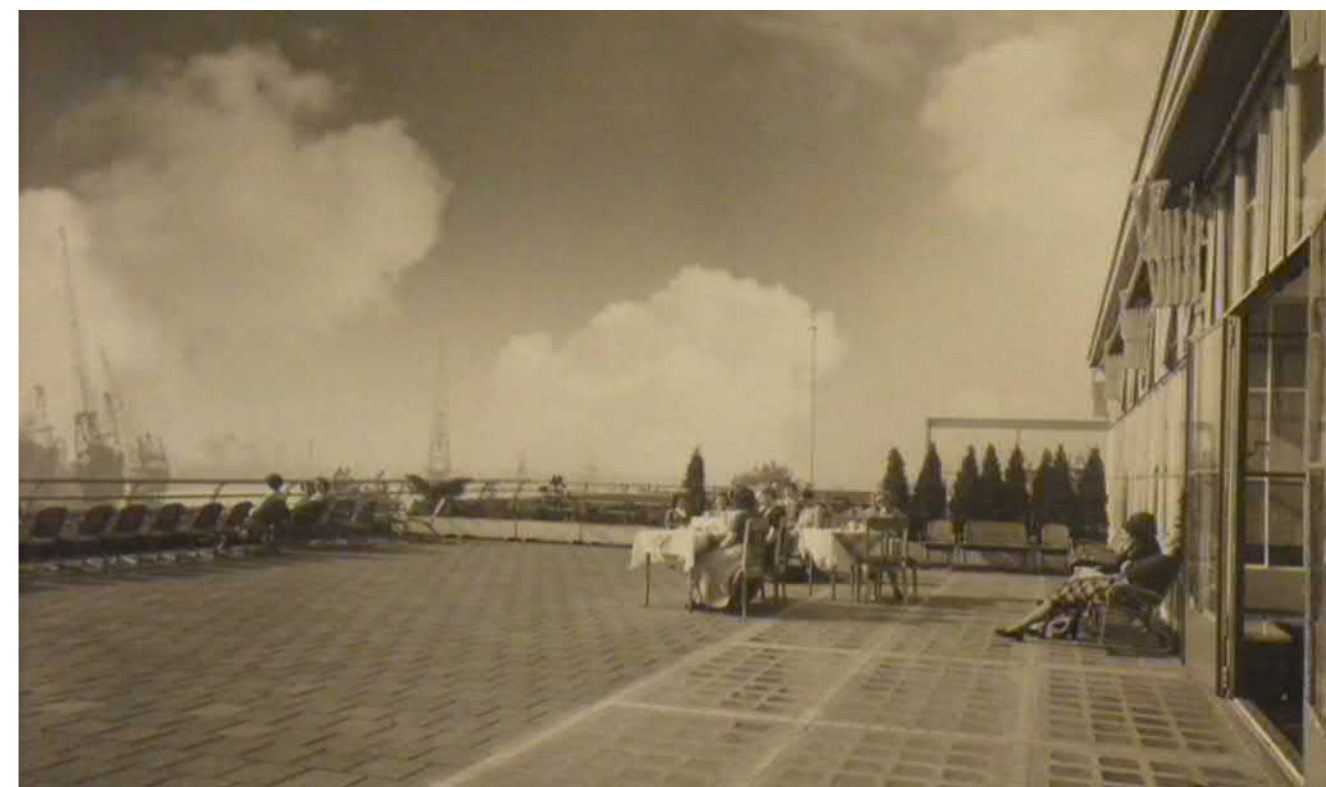
7.3 – Zicht vanaf het dakterras van de personeelkantine, circa 1950 (uit: SteenhuisMeurs 2016, p 6)

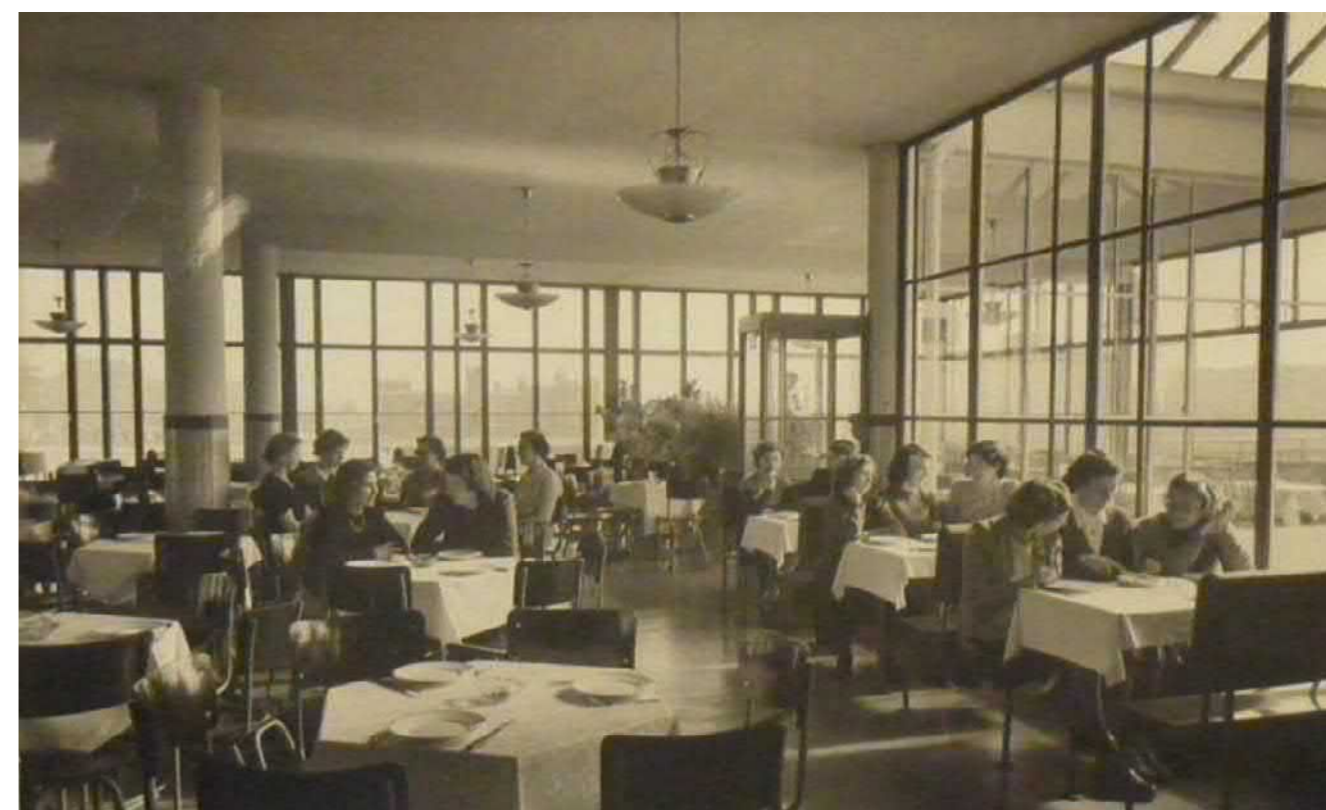
7.4 – Personeelkantine op het dak, circa 1950 (uit: SteenhuisMeurs 2016, p 24)

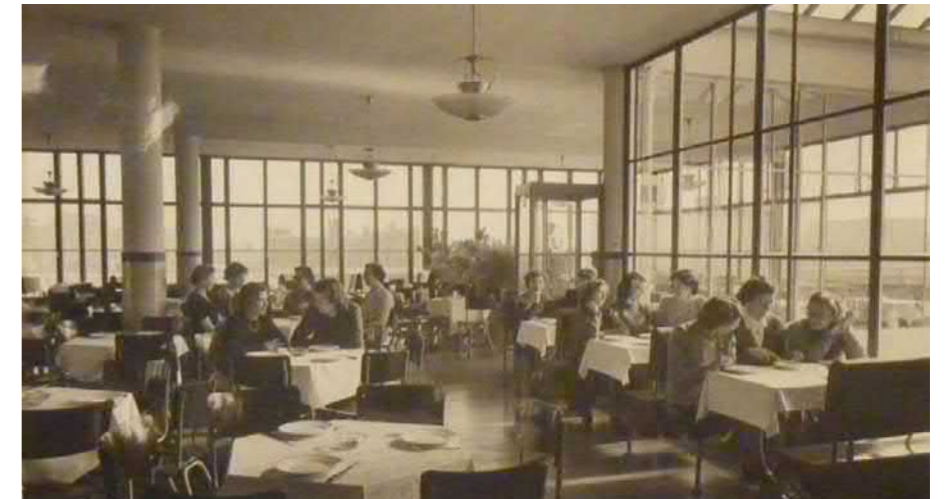
De gevel van het voormalig kantinegebouw bestaat volledig uit stalen kozijnen. Aan de oost- en westzijde is de gevel voorzien van een tweede kozijn waardoor een dubbele gevel wordt gecreëerd. De aanpak van de stalen kozijnen zal hetzelfde zijn als de gevelkozijnen, zie dossier 12 'Ramen en deuren in de buitengevel (overig)'.

Personeelskantine op het dak (ca. 1950) | SteenhuisMeurs 2016, p 24

De kozijnen met deuren aan de atrium gevel **blijven in hun huidige staat behouden en worden voorzien van isolerende beglazing die past binnen het bestaande profiel. ~~worden gerestaureerd.~~**
