## Stilwerk Santos - Rotterdam

### Uitgangspunten en Constructief ontwerp

R-317-047-DO-01A

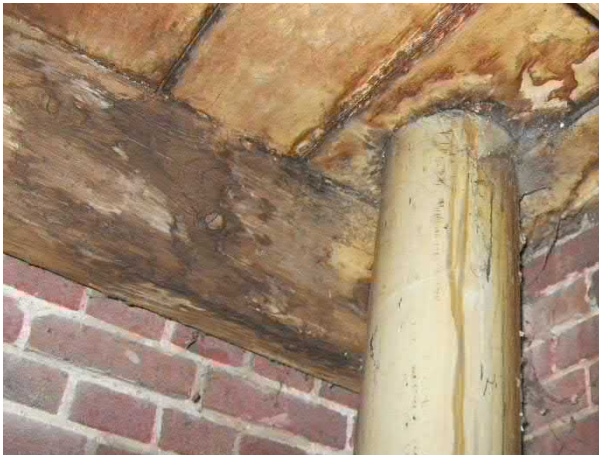
Op deze verdieping is op twee plekken een schuine kap aanwezig. Op deze locaties zijn oude vochtplekken aangetroffen. Deze locaties waren niet bereikbaar voor vochtmetingen. Gezien het beeld en de overige oude vochtplekken waar wel metingen zijn uitgevoerd, wordt echter verwacht dat ook deze plekken niet vochtig genoeg zijn om nu actief te worden aangetast door schimmels. Tijdens de inspectie viel er buiten neerslag, wat een actieve lekkage aan het licht bracht bij de eerste stalen ligger aan de voorzijde ter hoogte van de meest rechterkolom.

Figuur 4.3: Oude vochtplekken rond hwa

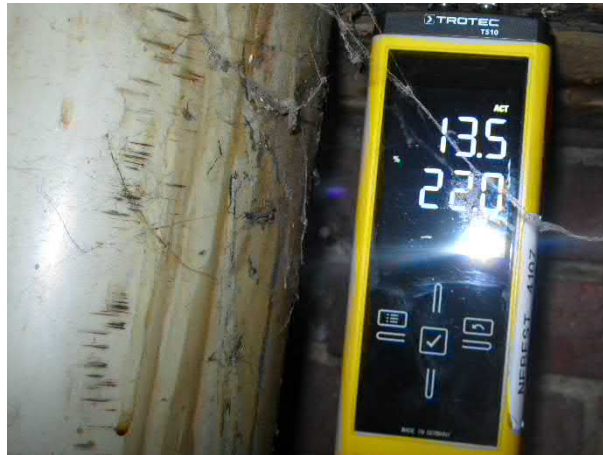
Figuur 4.4: Vochtpercentage rond hwa

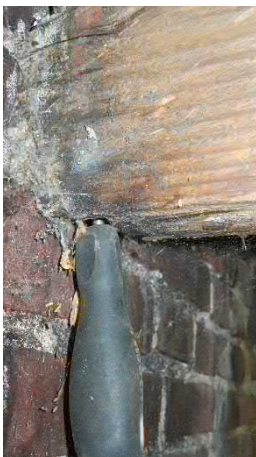
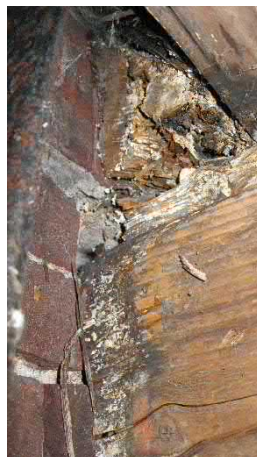
De punten die aan het licht zijn gekomen tijdens de inspectie in 2007 zijn nagelopen en er is, op één punt na, ogenschijnlijk geen sprake van vordering van de toen waargenomen schades. Alleen aan de voorzijde, waar schades zijn waargenomen bij de balken 22-23-24, kan nu gesproken worden van ernstige aantasting met toevoeging de balken 25-26. De balken 24-25-26 zijn volledig inprikbaar. Er zijn geen sporen van aantasting door houtworm aangetroffen.

Figuur 4.5: Ernstige aantasting balk 24 voorzijde

Figuur 4.6: Ernstige aantasting balk 24 voorzijde

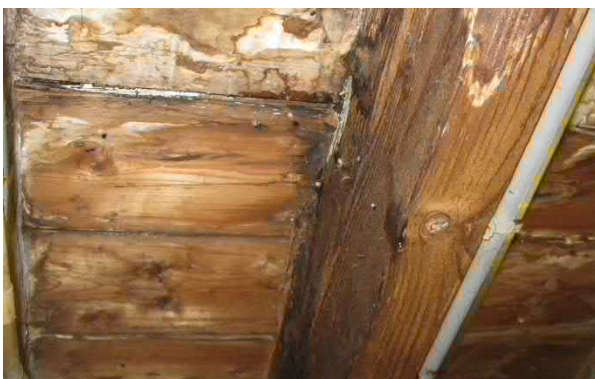
Figuur 4.7: Actieve lekkage

Een punt van aandacht betreft de actieve lekkage op de 5<sup>e</sup> verdieping. Het water loopt langs het hout en hier zullen schimmels het hout aantasten als het hout lang genoeg vochtig genoeg blijft.

Aandachtspunt is de actieve lekkage op de vijfde verdieping. Deze dient op korte termijn te worden verholpen, zodat het hout niet langdurig vochtig blijft als gevolg van lekkagewater.

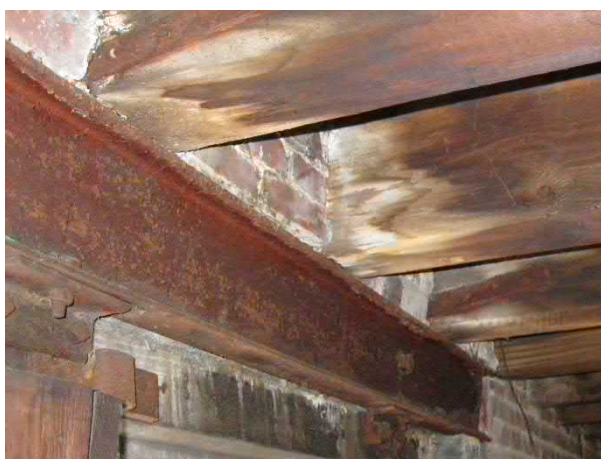
Figuur 4.10: Oude vochtplekken boven rechter deur

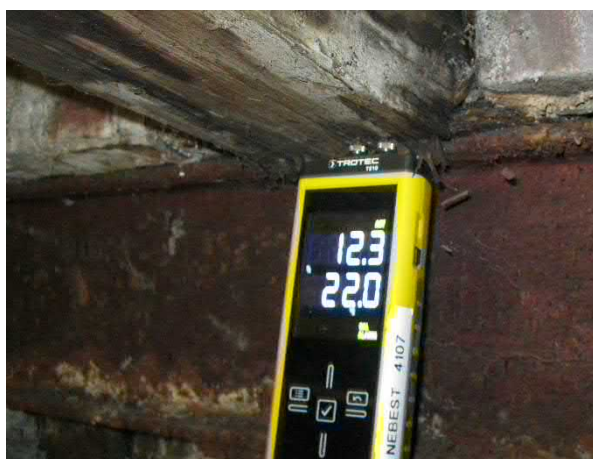
Figuur 4.11: Vochtpercentage boven linker deur

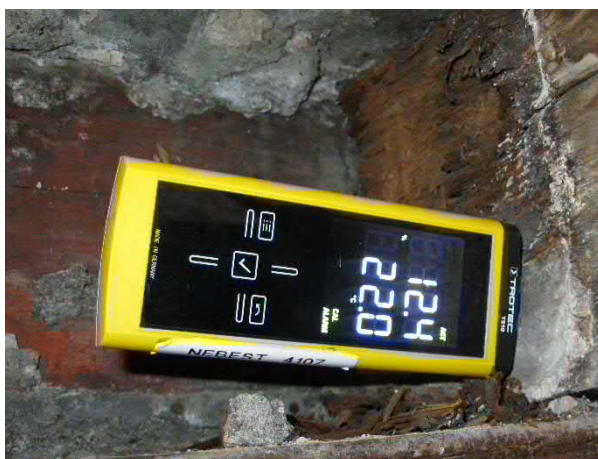
Figuur 4.18: Vochtpercentage balk 62

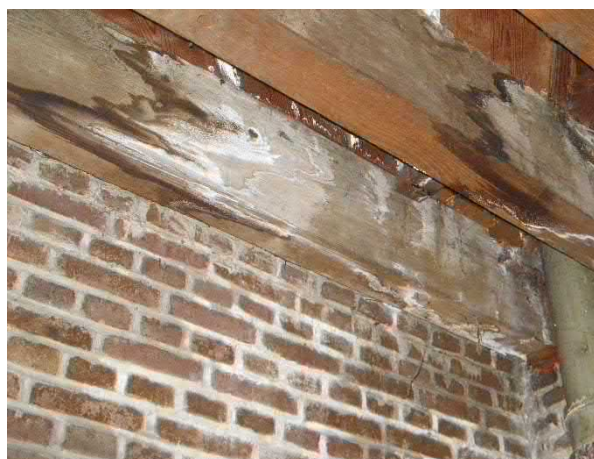
In 2007 zijn er op deze verdieping geen schades aangetroffen, maar dit zal mede komen door het niet uitvoeren van destructief onderzoek. Er zijn aan de rechtervoorzijde van het pand bij de hwa grote, oude vochtplekken aangetroffen met wat oppervlakteschimmel. Vochtpercentages zijn 12-15% en er is dus geen actieve schimmelaantasting. Er zijn geen sporen van aantasting door houtworm aangetroffen.

Figuur 4.19: Oude vochtplekken bij hwa

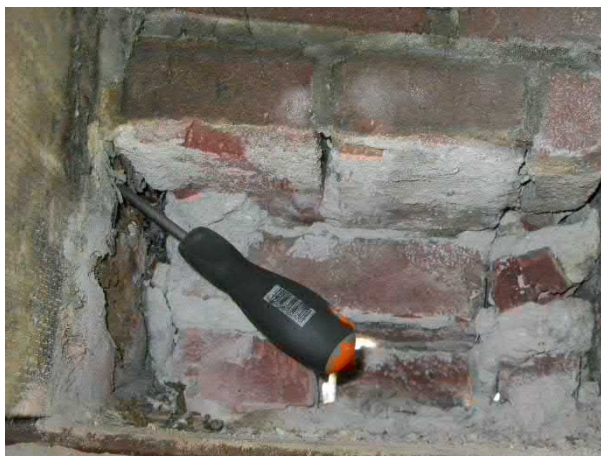
Daar waar het metselwerk is opengemaakt, zijn de houten balken ernstig aangetast en diep inprikbaar. Het actuele vochtpercentage is 12-15% en er is momenteel dus geen sprake van gevaar door vochtbelasting.

Figuur 4.20: Aantasting balk 61

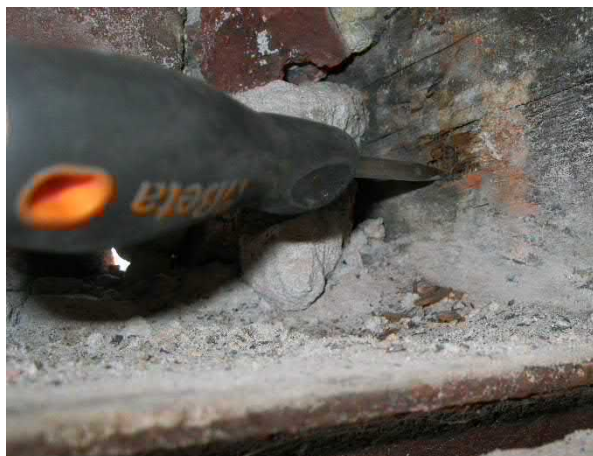
Figuur 4.21: Aantasting balk 62

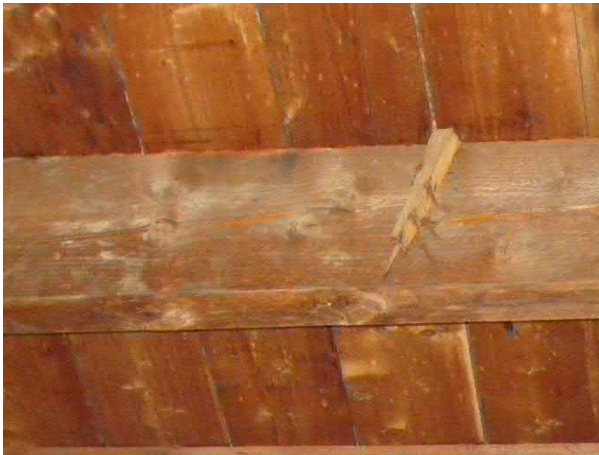
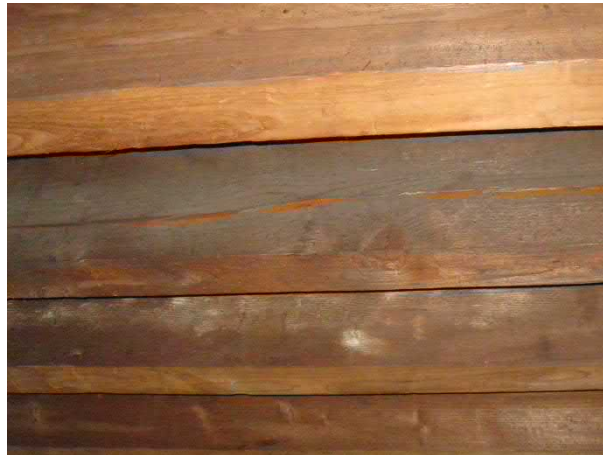
Bovendien is er sprake van enkele mechanische schades. Het gaat vooral om hartscheuren in enkele balken en hier en daar wat schades die door gebruikers zijn toegebracht. Dit aangetroffen schadebeeld is minimaal van omvang.

Figuur 5.1: Hartscheur

Figuur 5.2: Hartscheur

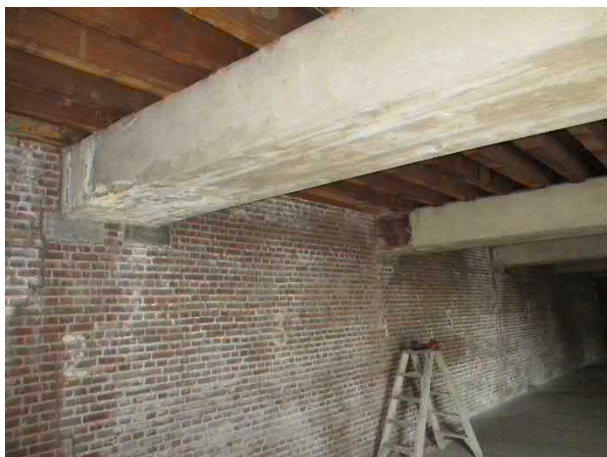
Fotonummer :405

Bevinding : Visueel geen materiaalafname zichtbaar.

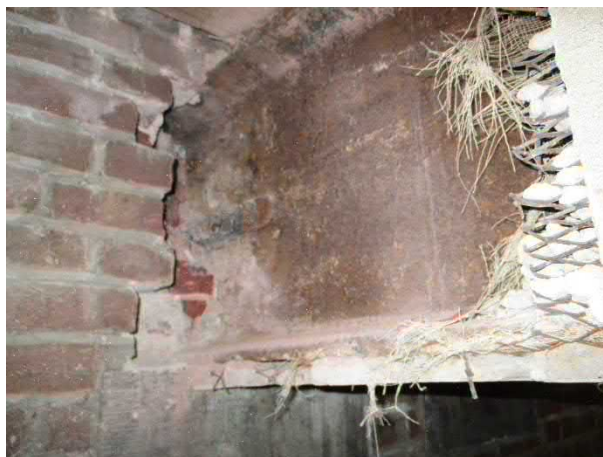
Fotonummer :406

Bevinding : Visueel geen materiaalafname zichtbaar.

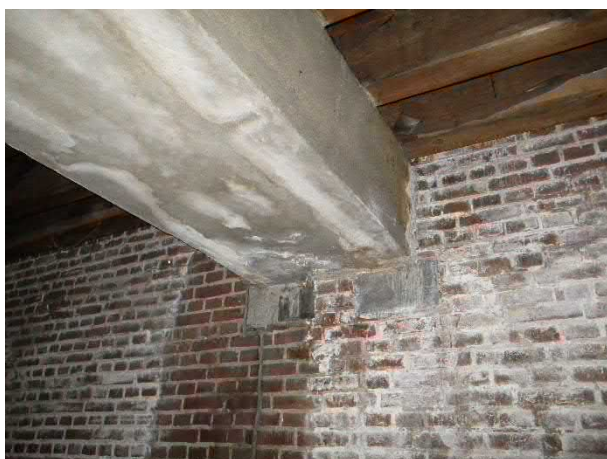
Fotonummer :403

Bevinding : Niet bereikbaar door fire-proof.

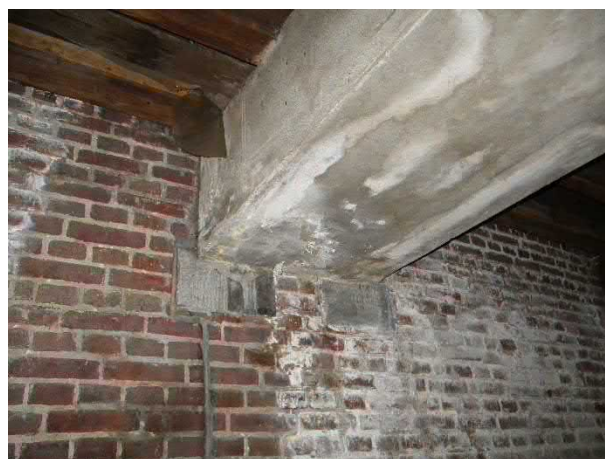
Fotonummer :404

Bevinding : Niet bereikbaar door fire-proof.

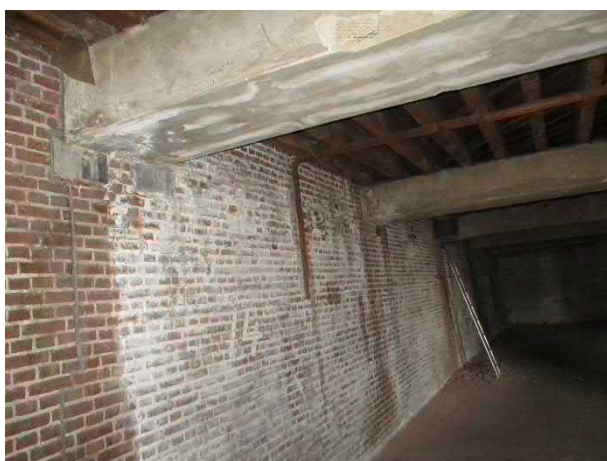
Fotonummer :396

Bevinding : Visueel geen materiaalafname zichtbaar.

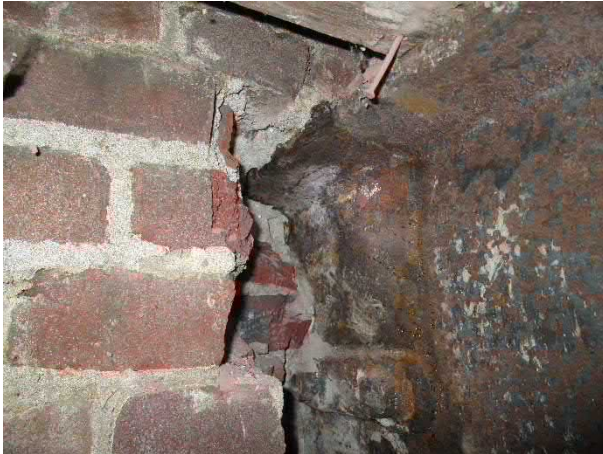
Fotonummer :399

Bevinding : Visueel geen materiaalafname zichtbaar.

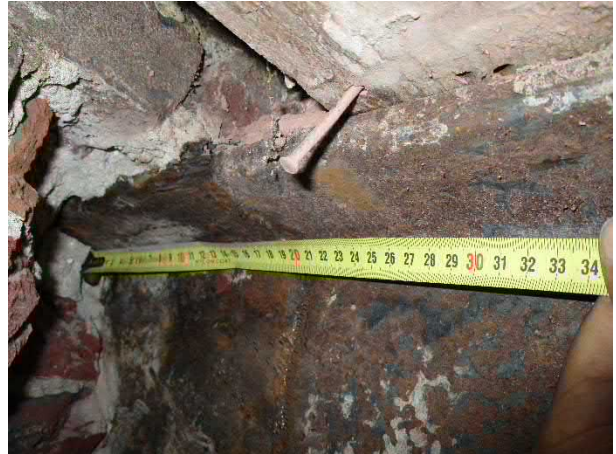
Fotonummer :400

Bevinding : Visueel geen materiaalafname zichtbaar.

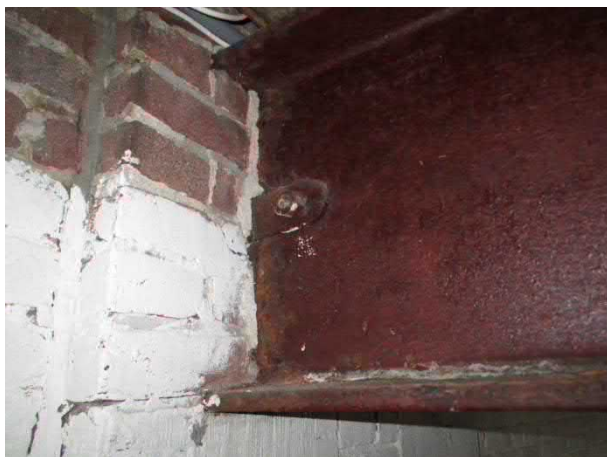
Fotonummer :279

| Stalen balk KOP | Dikte Flens [mm] | Dikte lijf [mm] | Foto nr. | Bevindingen |
|---|---|---|---|---|
| A | 20.04 | 13.8 | 279, 280,<br>281, 282,<br>283, 284 | Corrosie/ delaminatie |

Bevinding : Corrosie/ delaminatie

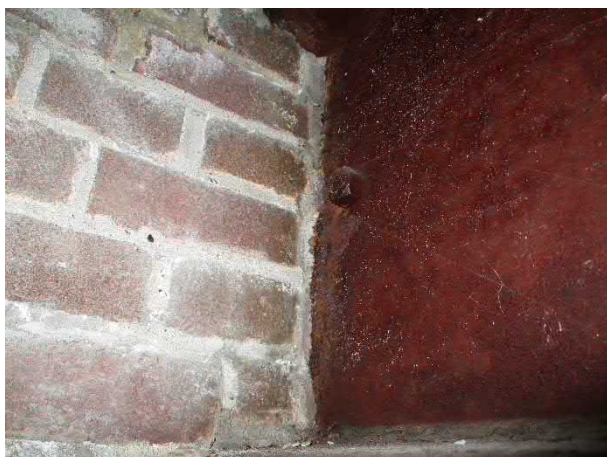
Fotonummer :288

| Stalen balk KOP | Dikte Flens [mm] | Dikte lijf [mm] | Foto nr. | Bevindingen |
|---|---|---|---|---|
| B | | | 286, 287,<br>288, 289 | Corrosie/ delaminatie |

Bevinding : Corrosie/ delaminatie

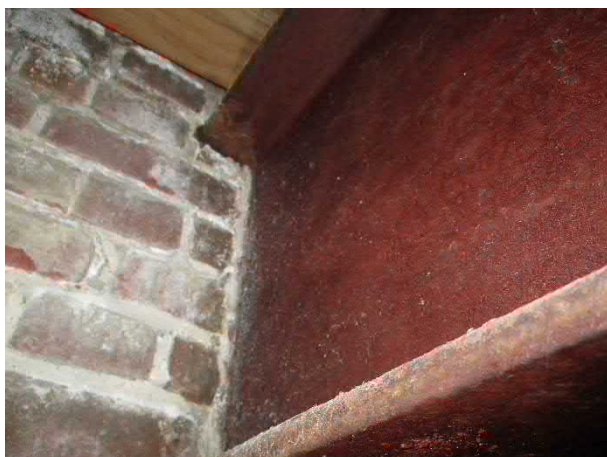
Fotonummer :293

| Stalen balk KOP | Dikte Flens [mm] | Dikte lijf [mm] | Foto nr. | Bevindingen |
|---|---|---|---|---|
| C | | | 291, 292,<br>293, 294,<br>295 | Corrosie/ delaminatie |

Bevinding : Corrosie/ delaminatie

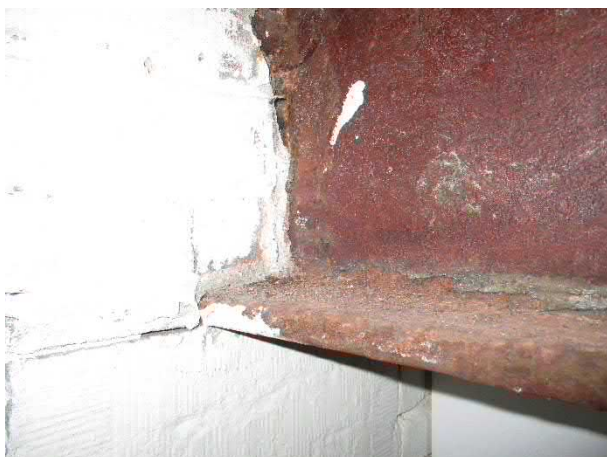
Fotonummer :298

| Stalen balk KOP | Dikte Flens [mm] | Dikte lijf [mm] | Foto nr. | Bevindingen |
|---|---|---|---|---|
| D | | | 297, 298,<br>299, 300,<br>301 | Corrosie/ delaminatie |

Bevinding : Corrosie/ delaminatie

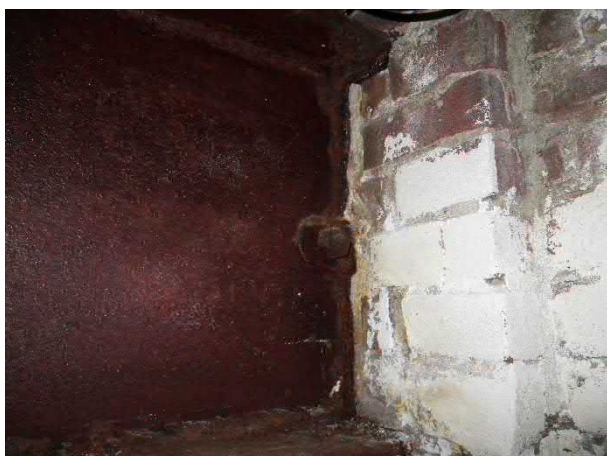
Locatie profiel : D; Etage 3

Bevinding : Corrosie/ delaminatie

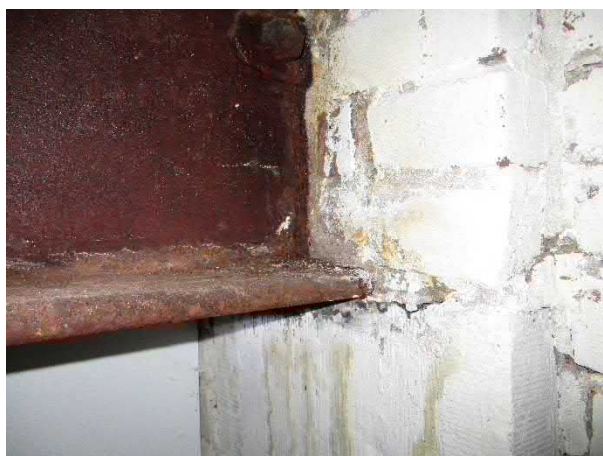
Locatie profiel : D; Etage 3

Bevinding : Corrosie/ delaminatie

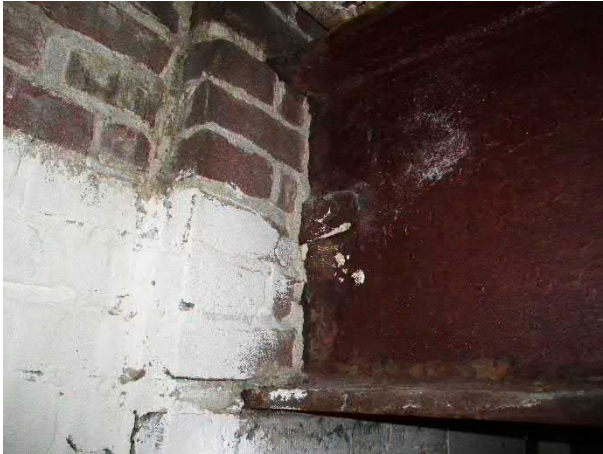
Locatie profiel : E; Etage 3

Bevinding : Corrosie/ delaminatie

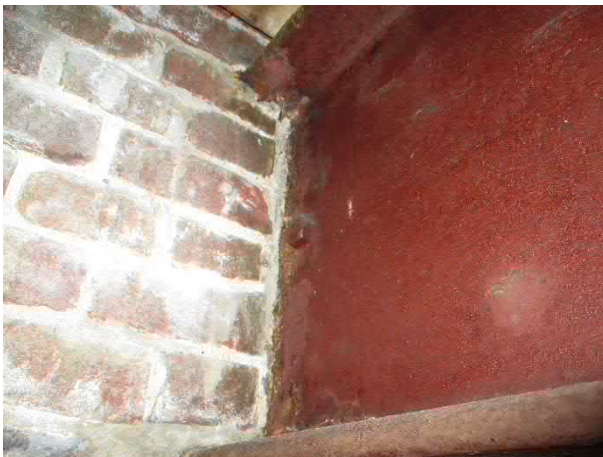
Locatie profiel : E; Etage 3

Bevinding : Corrosie/ delaminatie

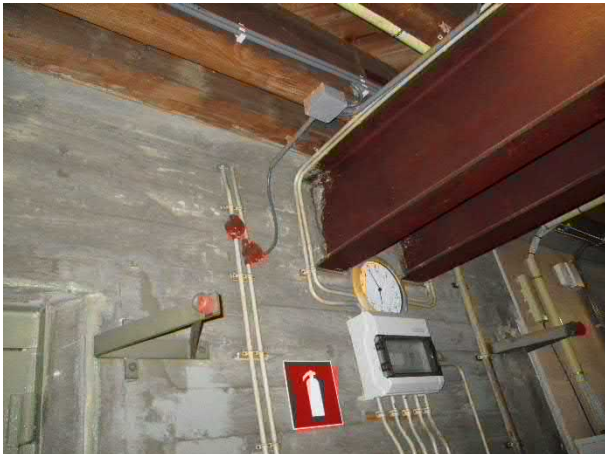
Locatie profiel : F; Etage 3

Bevinding : Niet bereikbaar ivm lift

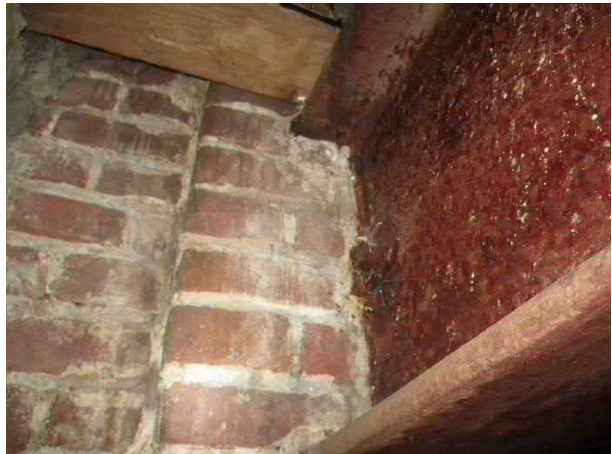
Locatie profiel : G; Etage 3

Bevinding : Corrosie/ delaminatie

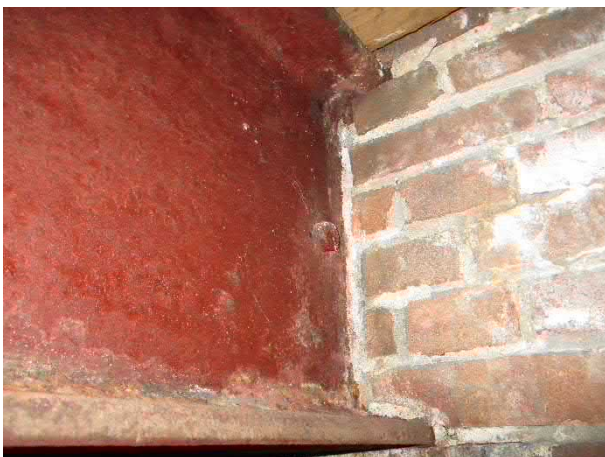
Locatie profiel : G; Etage 3

Bevinding : Corrosie/ delaminatie

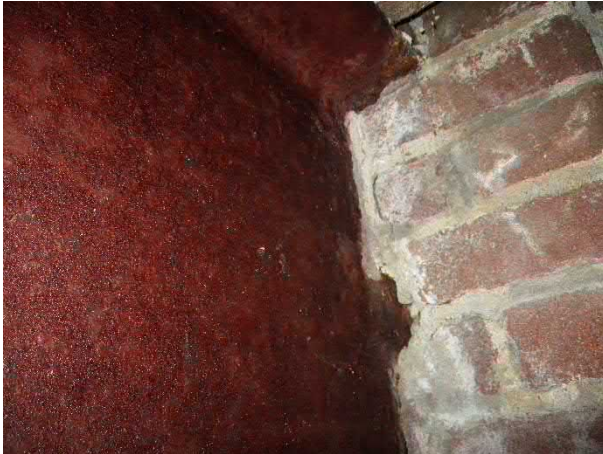
Locatie profiel : G; Etage 3

Bevinding : Corrosie/ delaminatie

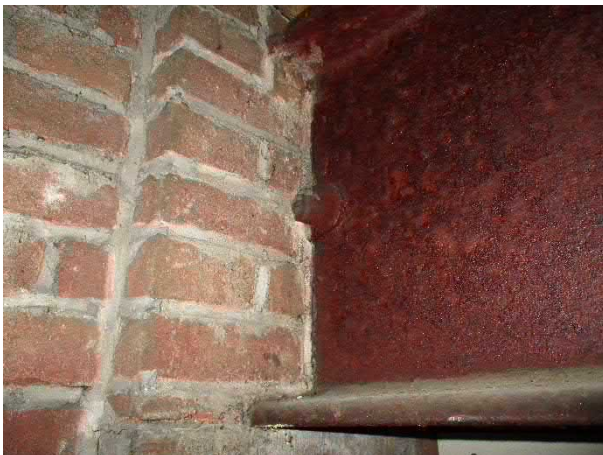
Locatie profiel : H; Etage 3

Bevinding : Oppervlakte corrosie, visueel  
geen materiaalafname  
waarneembaar

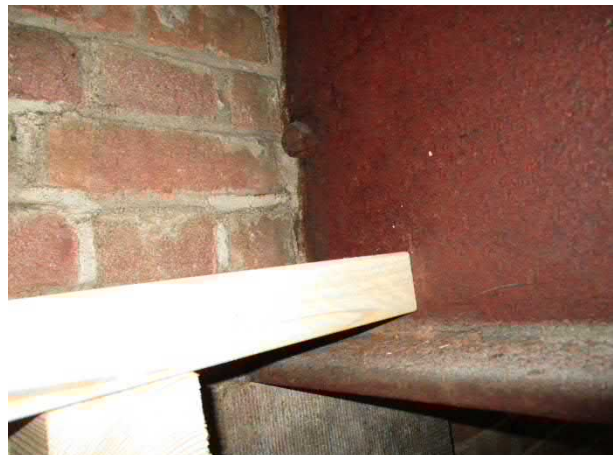
Locatie profiel : H; Etage 3

Bevinding : Oppervlakte corrosie, visueel  
geen materiaalafname  
waarneembaar

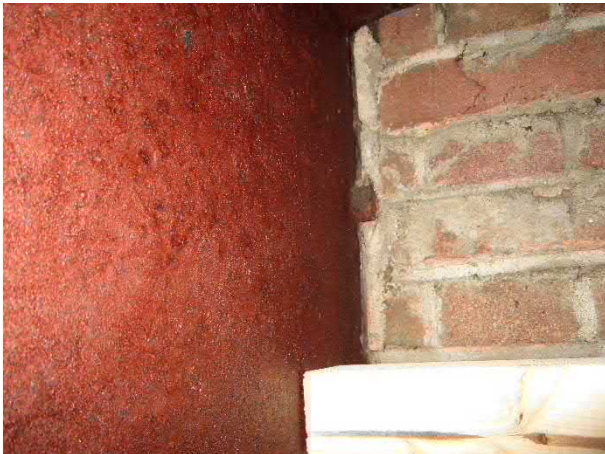
Locatie profiel : H; Etage 3

Bevinding : Oppervlakte corrosie, visueel  
geen materiaalafname  
waarneembaar

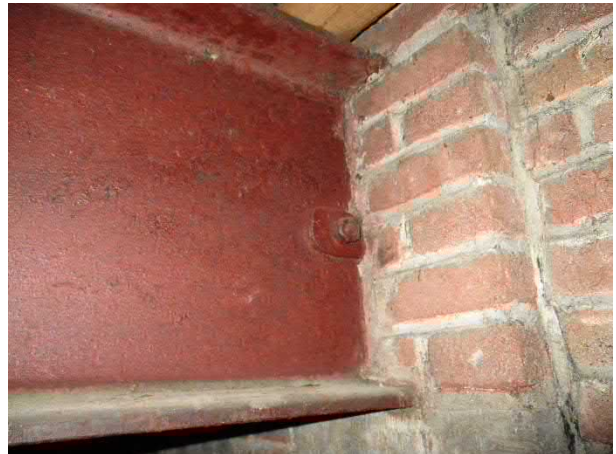
Locatie profiel : I; Etage 3

Bevinding : Oppervlakte corrosie, visueel  
geen materiaalafname  
waarneembaar

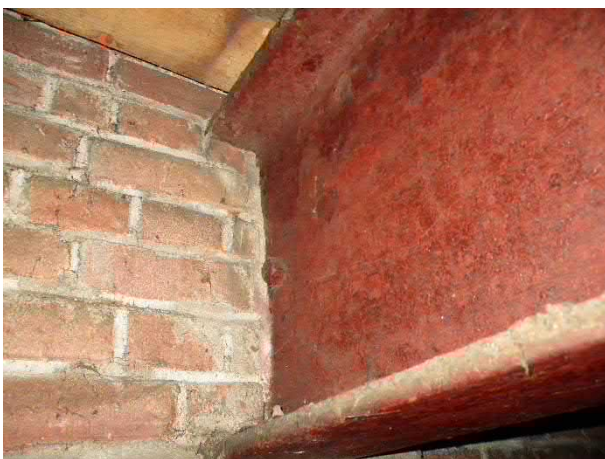
Locatie profiel : I; Etage 3

Bevinding : Oppervlakte corrosie, visueel  
geen materiaalafname  
waarneembaar

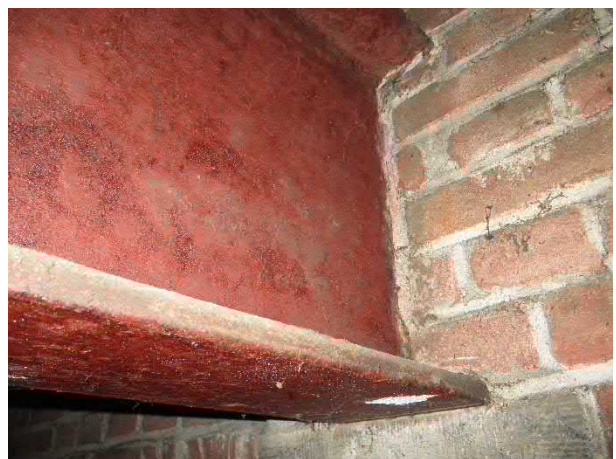
Locatie profiel : I; Etage 3

Bevinding : Oppervlakte corrosie, visueel  
geen materiaalafname  
waarneembaar

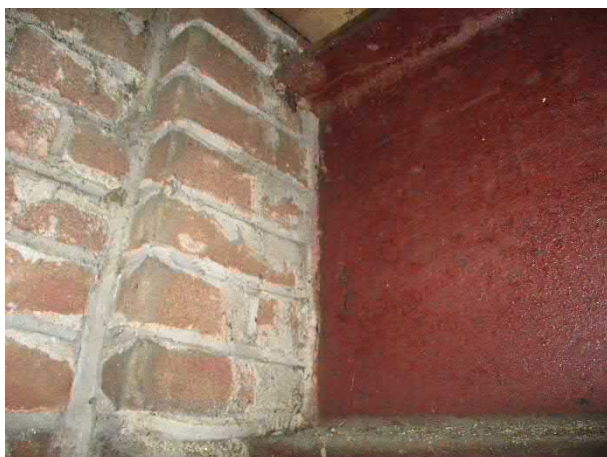
Locatie profiel : I; Etage 3

Bevinding : Oppervlakte corrosie, visueel  
geen materiaalafname  
waarneembaar

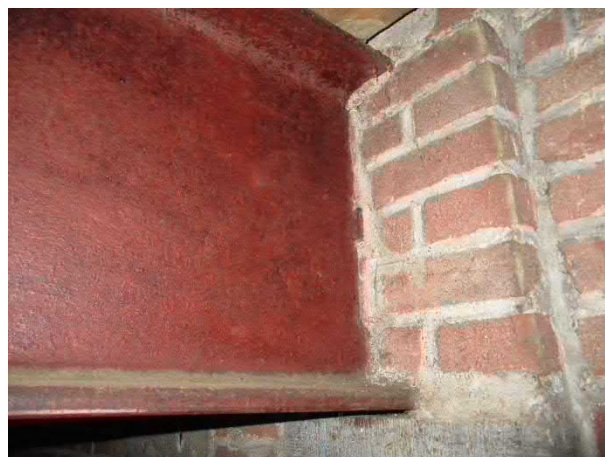
Locatie profiel : I; Etage 3

Bevinding : Oppervlakte corrosie, visueel  
geen materiaalafname  
waarneembaar

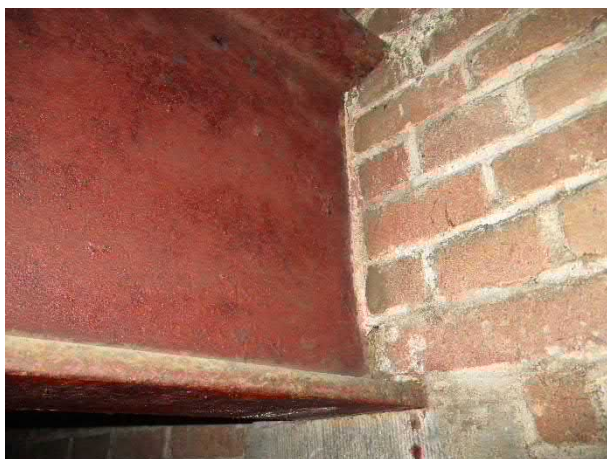
Locatie profiel : J; Etage 3

Bevinding : Oppervlakte corrosie, visueel  
geen materiaalafname  
waarneembaar

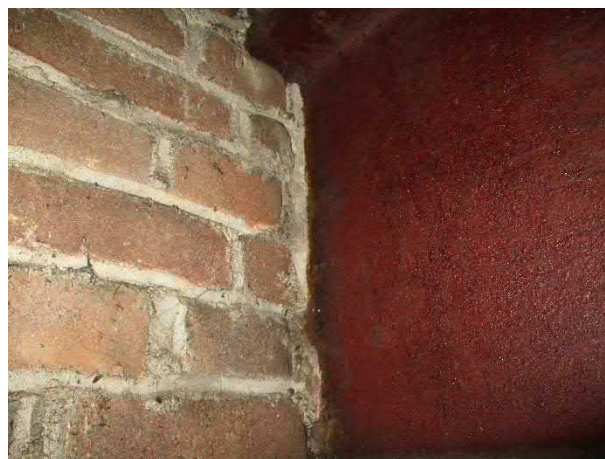
Locatie profiel : J; Etage 3

Bevinding : Oppervlakte corrosie, visueel  
geen materiaalafname  
waarneembaar

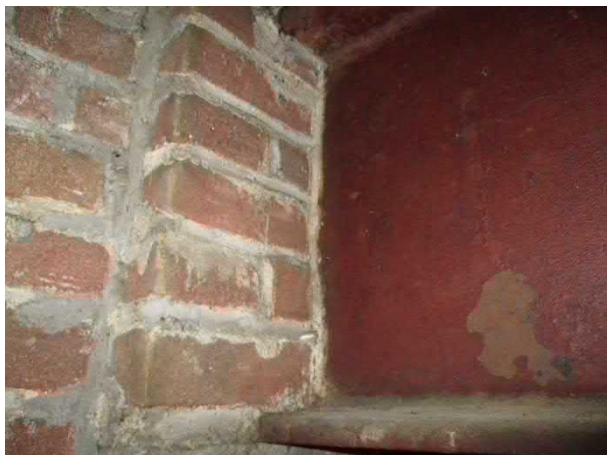
Locatie profiel : J; Etage 3

Bevinding : Oppervlakte corrosie, visueel  
geen materiaalafname  
waarneembaar

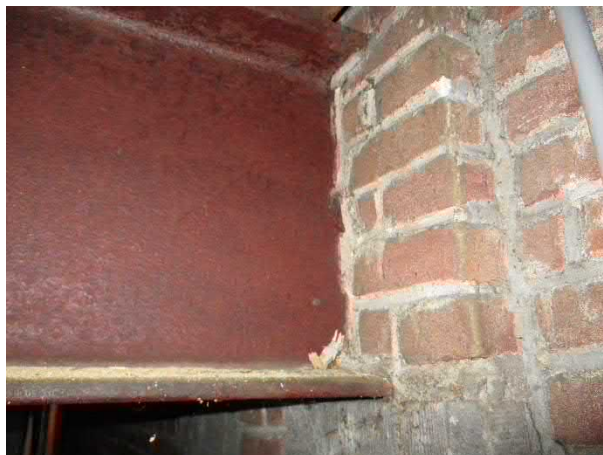
Locatie profiel : K; Etage 3

Bevinding : Oppervlakte corrosie, visueel  
geen materiaalafname  
waarneembaar

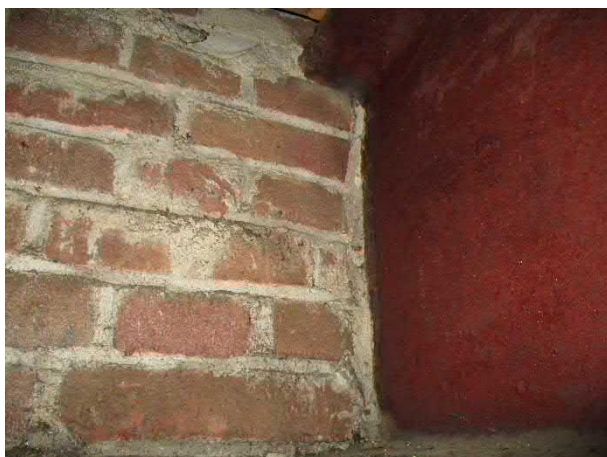
Locatie profiel : K; Etage 3

Bevinding : Oppervlakte corrosie, visueel  
geen materiaalafname  
waarneembaar

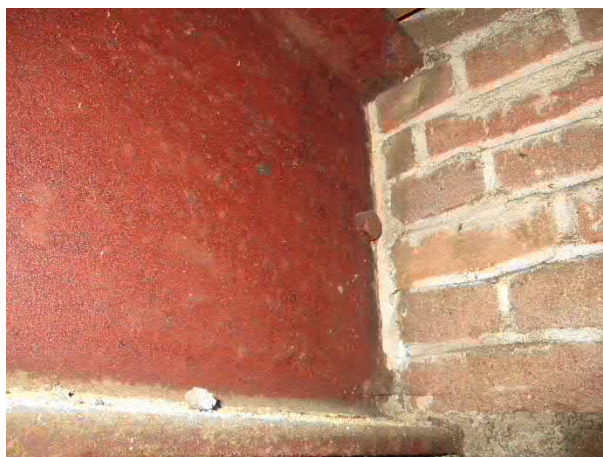
Locatie profiel : K; Etage 3

Bevinding : Oppervlakte corrosie, visueel  
geen materiaalafname  
waarneembaar

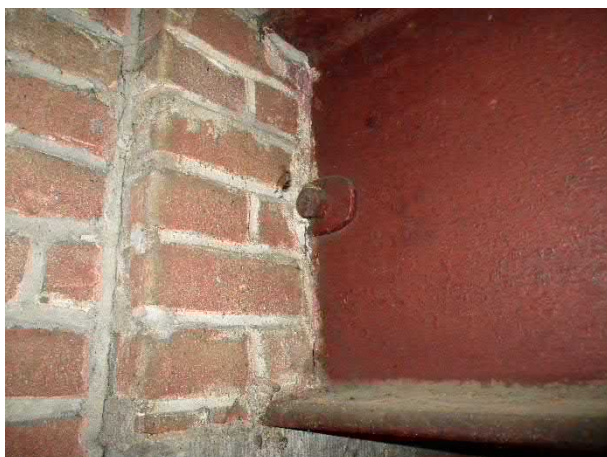
Locatie profiel : K; Etage 3

Bevinding : Oppervlakte corrosie, visueel  
geen materiaalafname  
waarneembaar

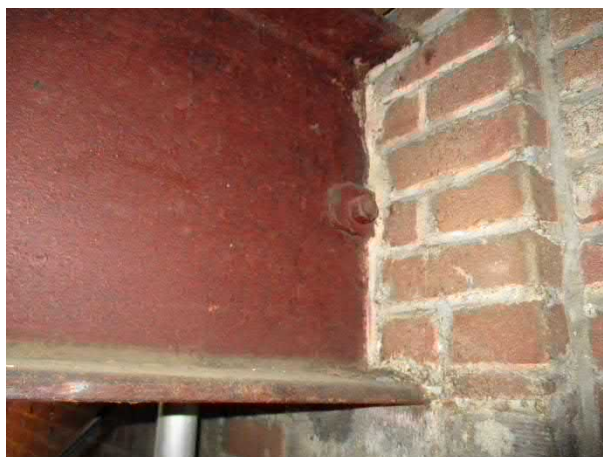
Locatie profiel : L; Etage 3

Bevinding : Oppervlakte corrosie, visueel  
geen materiaalafname  
waarneembaar

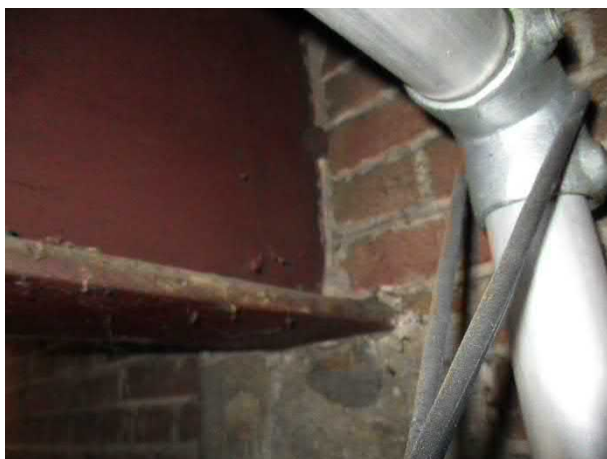
Locatie profiel : L; Etage 3

Bevinding : Oppervlakte corrosie, visueel  
geen materiaalafname  
waarneembaar

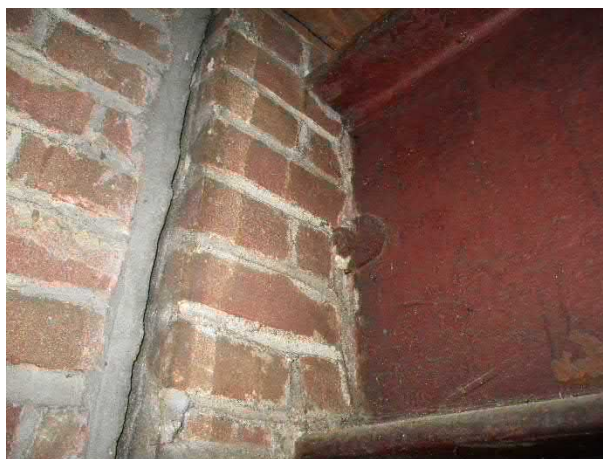
Locatie profiel : L; Etage 3

Bevinding : Oppervlakte corrosie, visueel  
geen materiaalafname  
waarneembaar

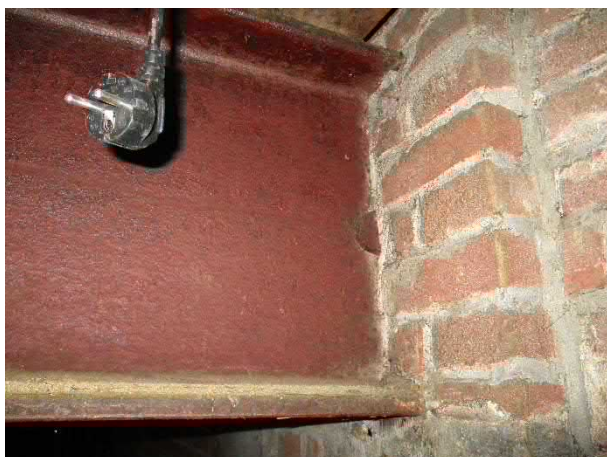
Locatie profiel : M; Etage 3

Bevinding : Oppervlakte corrosie, visueel  
geen materiaalafname  
waarneembaar

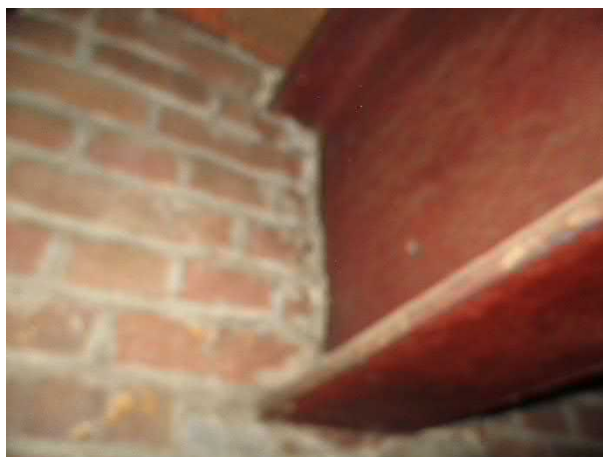
Locatie profiel : M; Etage 3

Bevinding : Oppervlakte corrosie, visueel  
geen materiaalafname  
waarneembaar

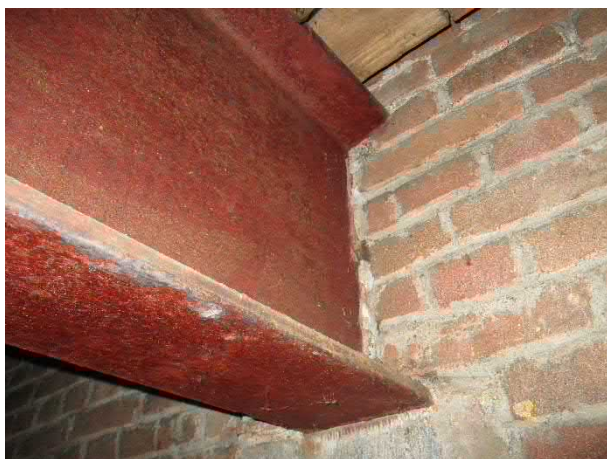
Locatie profiel : M; Etage 3

Bevinding : Oppervlakte corrosie, visueel  
geen materiaalafname  
waarneembaar

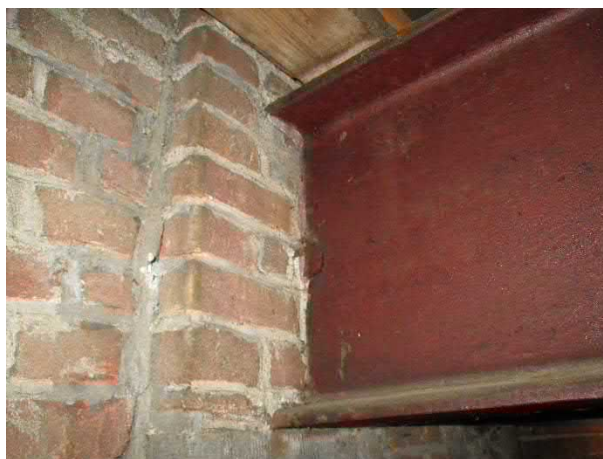
Locatie profiel : M; Etage 3

Bevinding : Oppervlakte corrosie, visueel  
geen materiaalafname  
waarneembaar

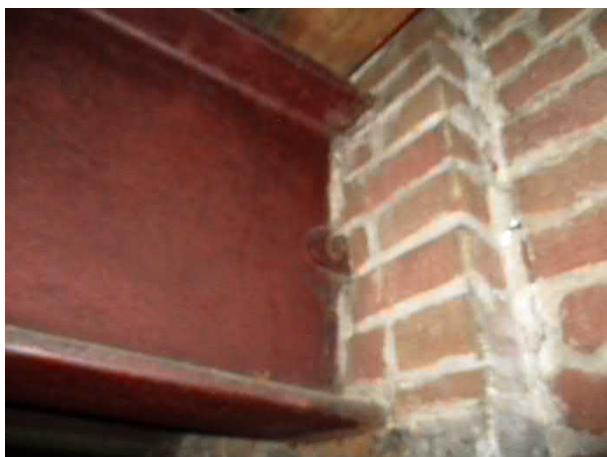
Locatie profiel : N; Etage 3

Bevinding : Oppervlakte corrosie, visueel  
geen materiaalafname  
waarneembaar

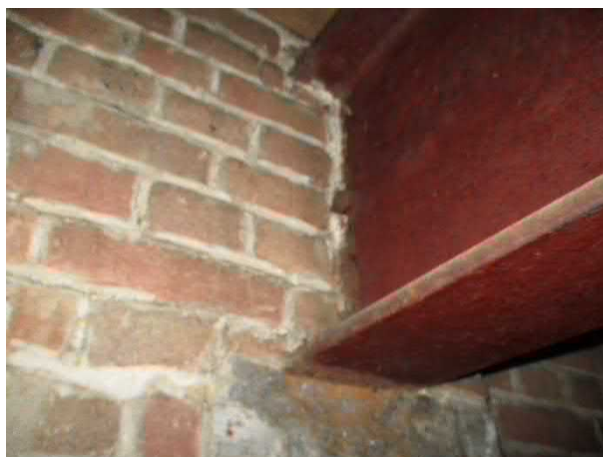
Locatie profiel : N; Etage 3

Bevinding : Oppervlakte corrosie, visueel  
geen materiaalafname  
waarneembaar

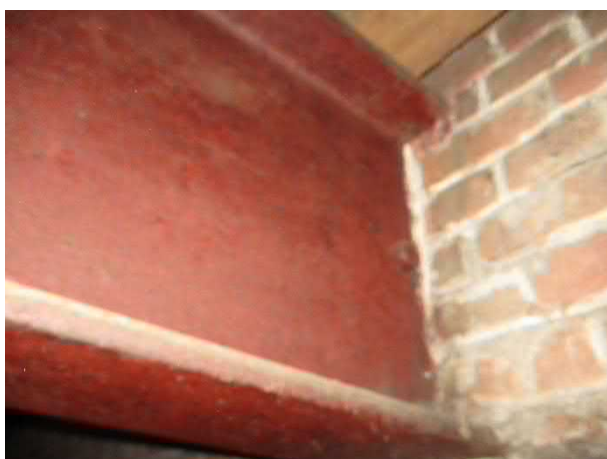
Locatie profiel : N; Etage 3

Bevinding : Oppervlakte corrosie, visueel  
geen materiaalafname  
waarneembaar

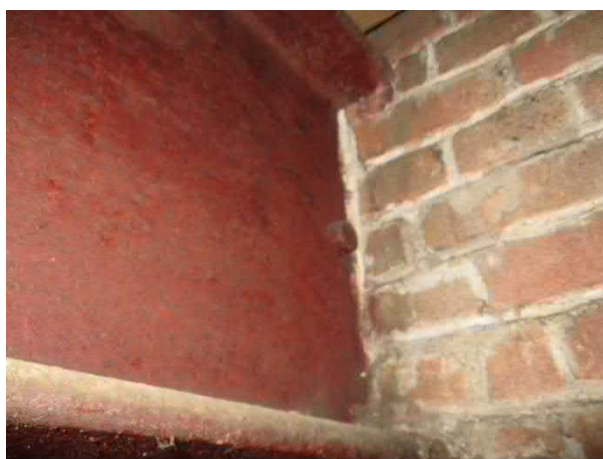
Locatie profiel : N; Etage 3

Bevinding : Oppervlakte corrosie, visueel  
geen materiaalafname  
waarneembaar

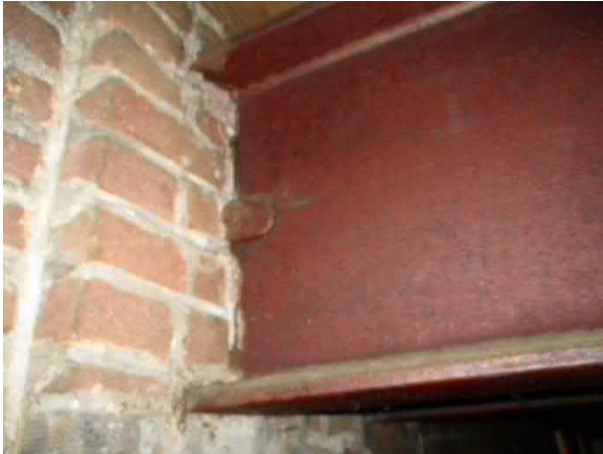
Locatie profiel : N; Etage 3

Bevinding : Oppervlakte corrosie, visueel  
geen materiaalafname  
waarneembaar

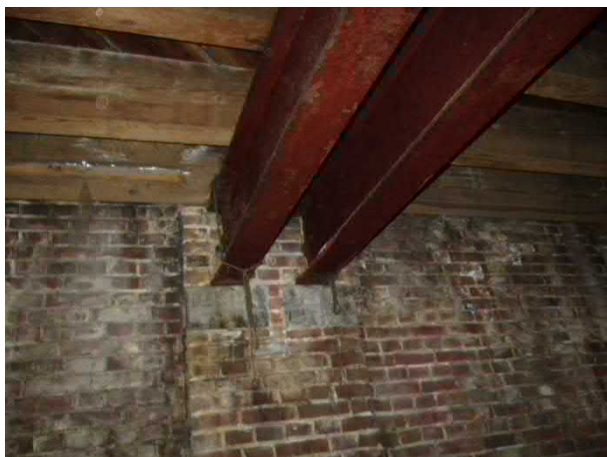
Locatie profiel : A; Etage 4

Bevinding : Corrosie/ delaminatie

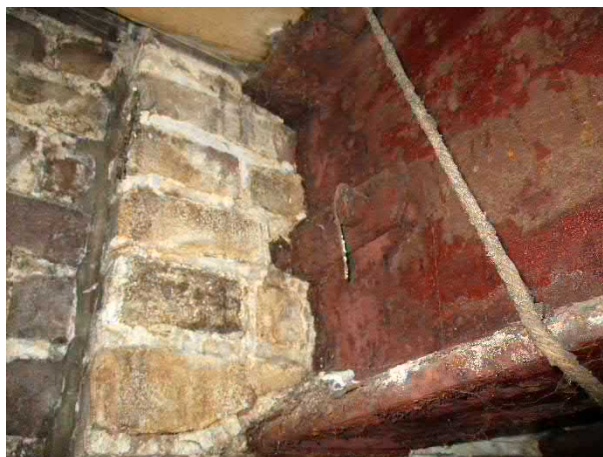
Locatie profiel : A; Etage 4

Bevinding : Corrosie/ delaminatie

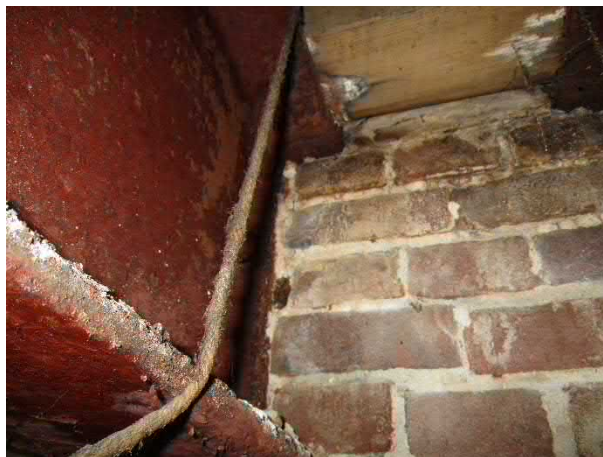
Locatie profiel : A; Etage 4

Bevinding : Corrosie/ delaminatie

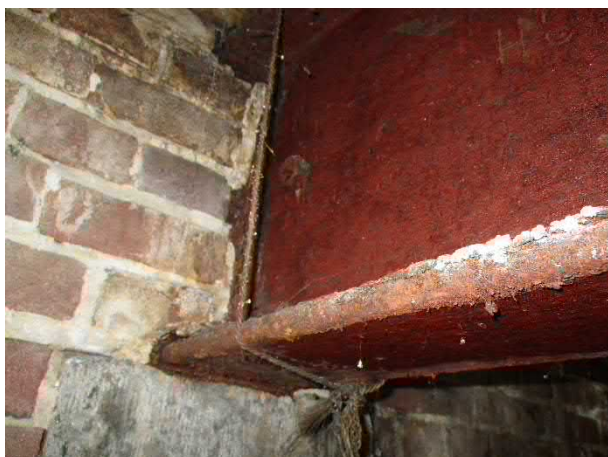
Locatie profiel : A; Etage 4

Bevinding : Corrosie/ delaminatie

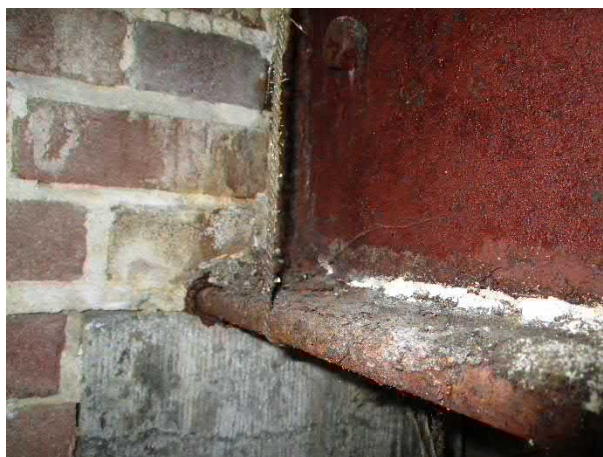
Locatie profiel : A; Etage 4

Bevinding : Corrosie/ delaminatie

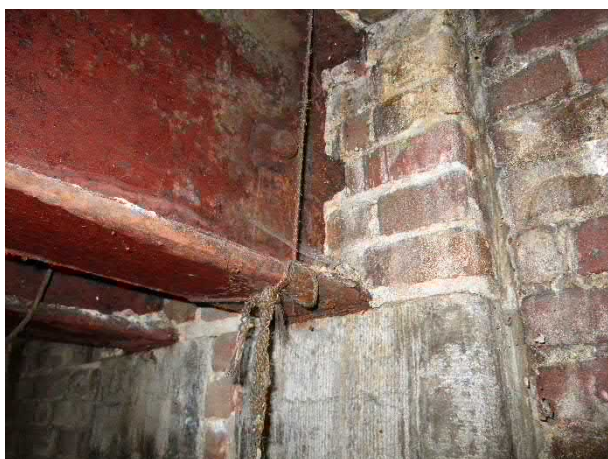
Fotonummer :213

Bevinding : Corrosie/ delaminatie

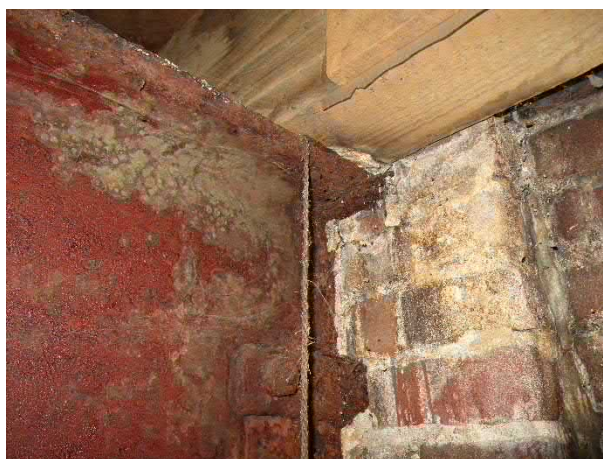
Fotonummer :214

Bevinding : Corrosie/ delaminatie

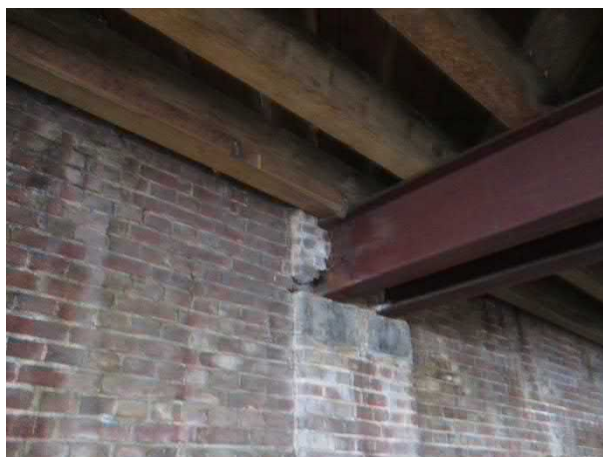
Fotonummer :150

Bevinding : Corrosie/ delaminatie .  
Nominaal 12,76 - 18,55

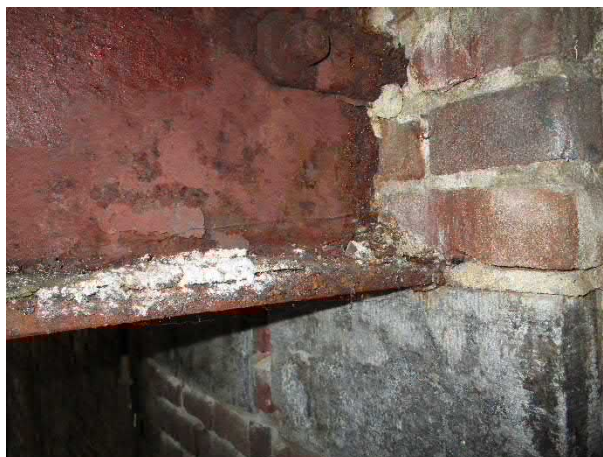
Fotonummer :153

Bevinding : Corrosie/ delaminatie .  
Nominaal 12,76 - 18,55

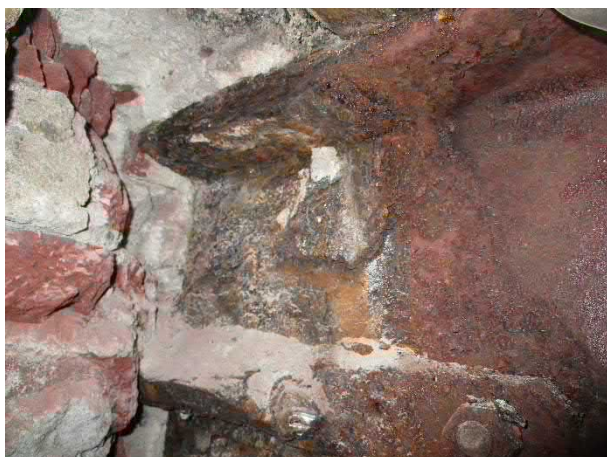
Fotonummer : 188

Bevinding : Corrosie/ delaminatie .  
Nominaal 12,76 - 18,55

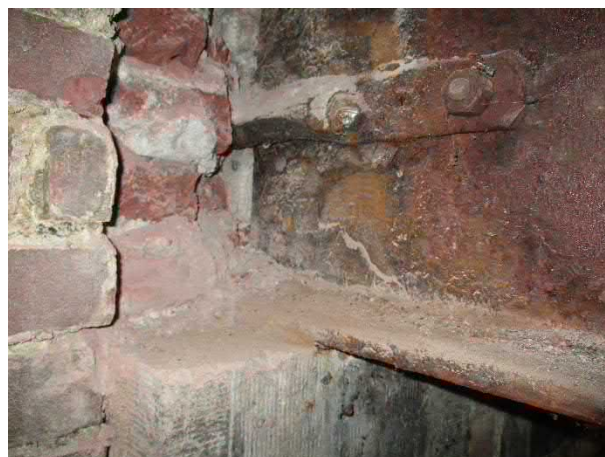
Fotonummer : 189

Bevinding : Corrosie/ delaminatie .  
Nominaal 12,76 - 18,55

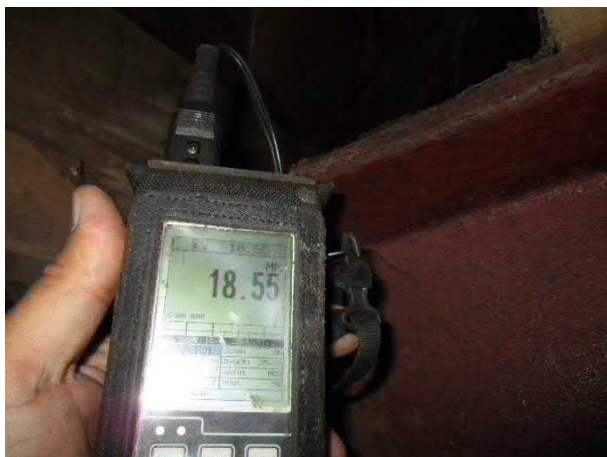
Fotonummer :191

Bevinding : Corrosie/ delaminatie .  
Nominaal 12,76 - 18,55

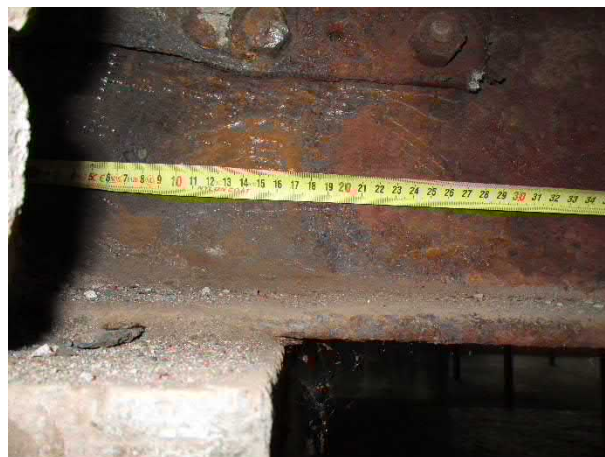
Fotonummer :192

Bevinding : Corrosie/ delaminatie .  
Nominaal 12,76 - 18,55

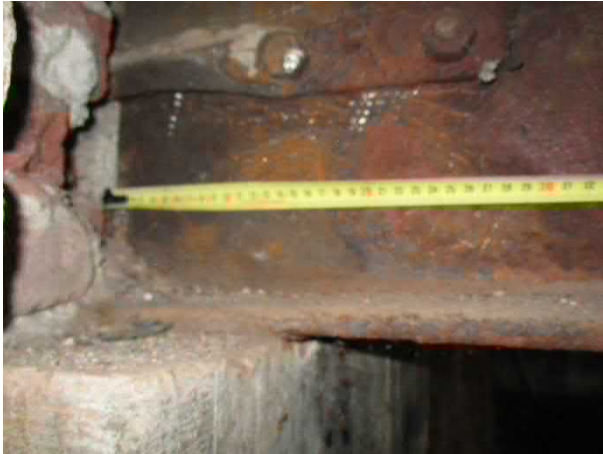
Locatie profiel : B; Etage 4  
 Fotonummer :193  
 Bevinding : Corrosie/ delaminatie .  
 Nominaal 12,76 - 18,55

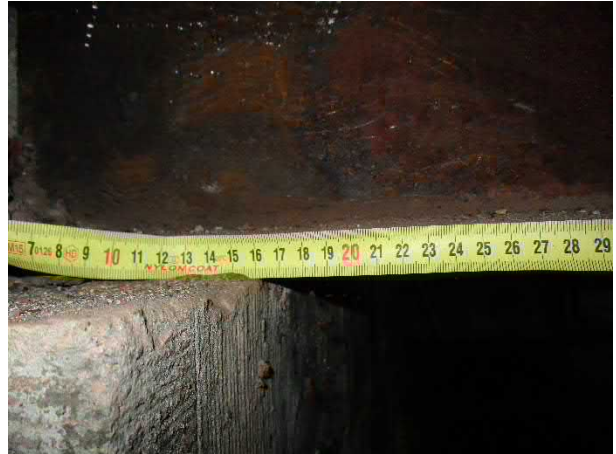
Locatie profiel : B; Etage 4  
 Fotonummer :194  
 Bevinding : Corrosie/ delaminatie .  
 Nominaal 12,76 - 18,55

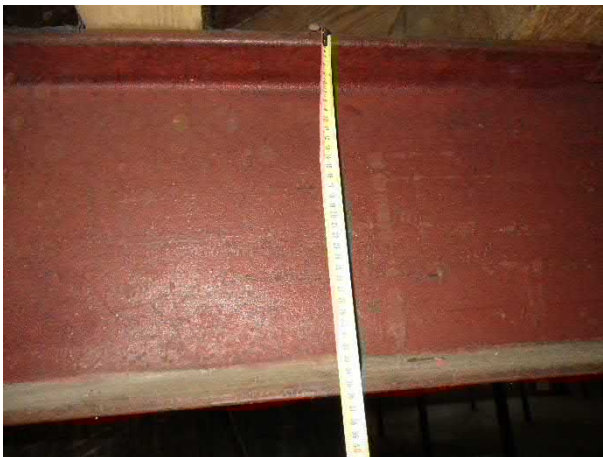
Locatie profiel : B; Etage 4  
 Fotonummer :195  
 Bevinding : Corrosie/ delaminatie .  
 Nominaal 12,76 - 18,55

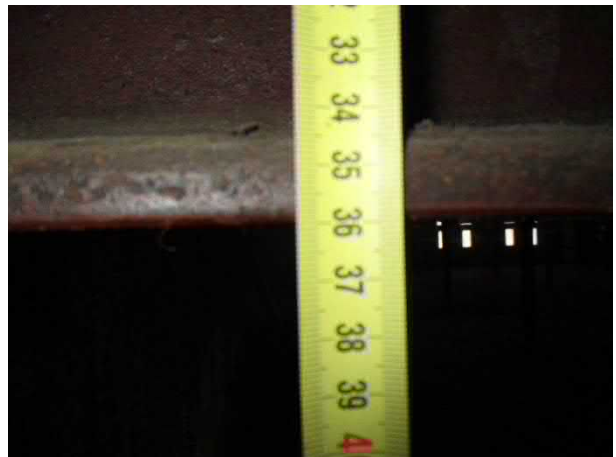
Locatie profiel : B; Etage 4  
 Fotonummer :196  
 Bevinding : Corrosie/ delaminatie .  
 Nominaal 12,76 - 18,55
