## Stilwerk Santos - Rotterdam

### Uitgangspunten en Constructief ontwerp

R-317-047-DO-01A

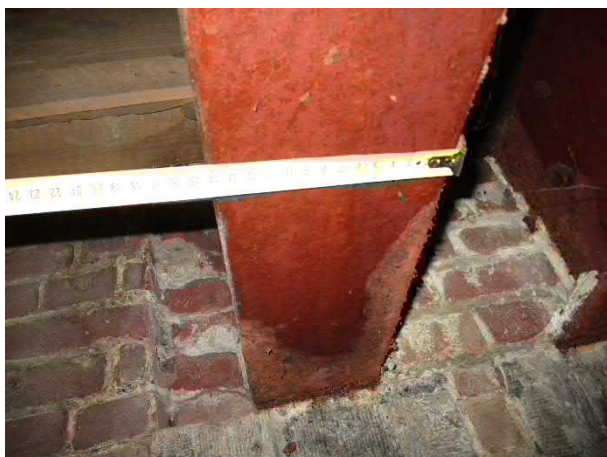
Locatie profiel : B; Etage 4  
 Fotonummer :197  
 Bevinding : Corrosie/ delaminatie .  
 Nominaal 12,76 - 18,55

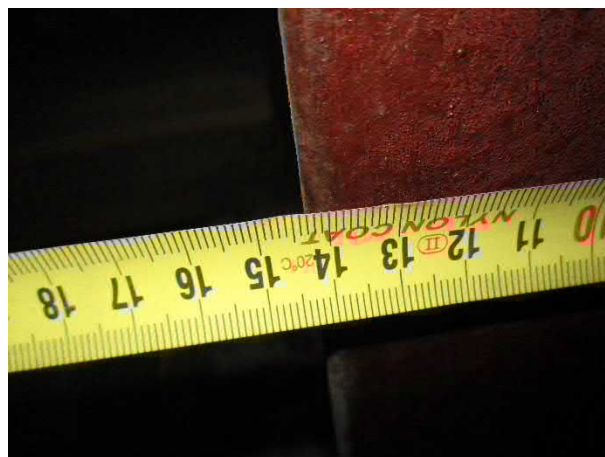
Locatie profiel : B; Etage 4  
 Fotonummer :198  
 Bevinding : Corrosie/ delaminatie .  
 Nominaal 12,76 - 18,55

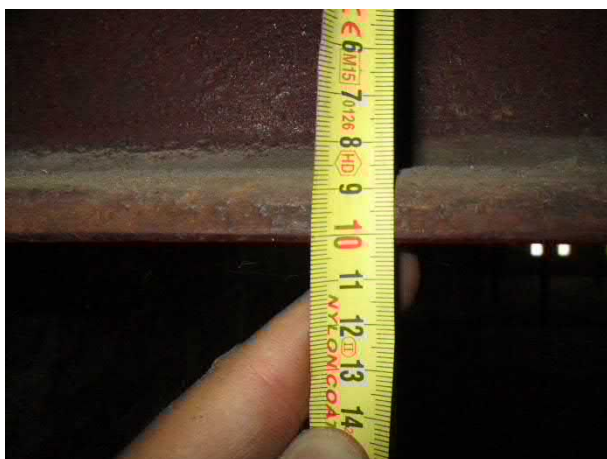
Locatie profiel : B; Etage 4  
 Fotonummer :199  
 Bevinding : Corrosie/ delaminatie .  
 Nominaal 12,76 - 18,55

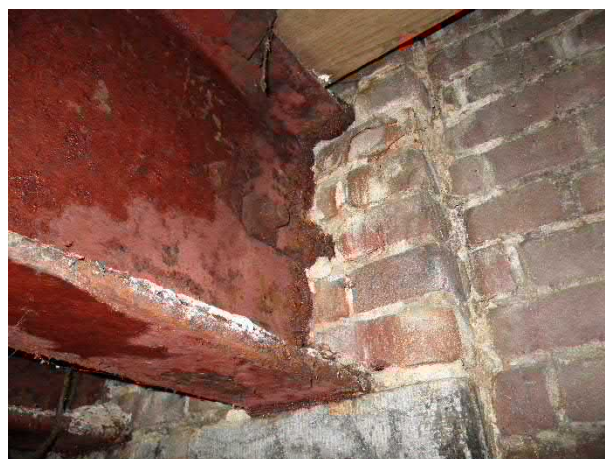
Locatie profiel : C; Etage 4  
 Fotonummer :152  
 Bevinding : Corrosie/ delaminatie

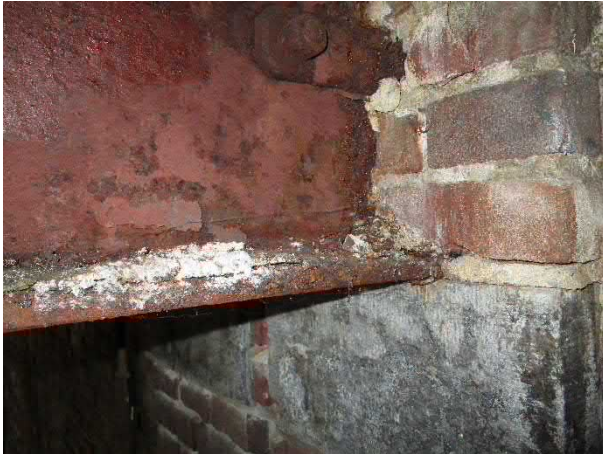
Fotonummer :153

Bevinding : Corrosie/ delaminatie

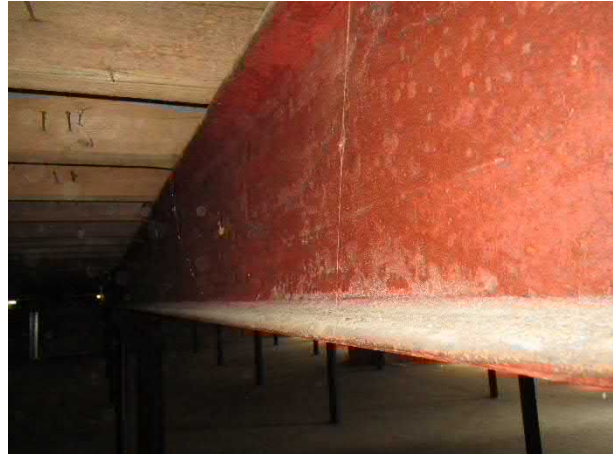
Fotonummer :154

Bevinding : Corrosie/ delaminatie

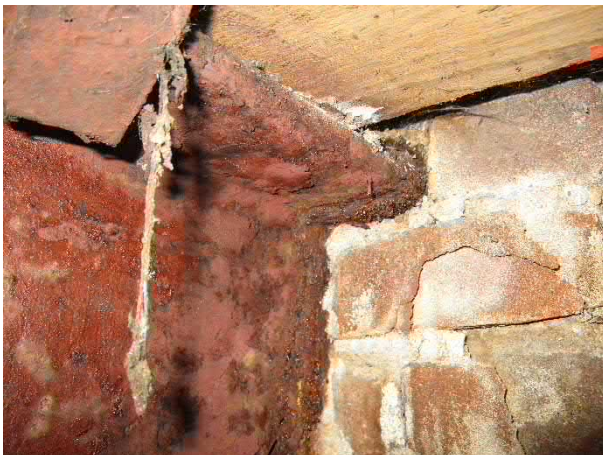
Fotonummer :155

Bevinding : Corrosie/ delaminatie

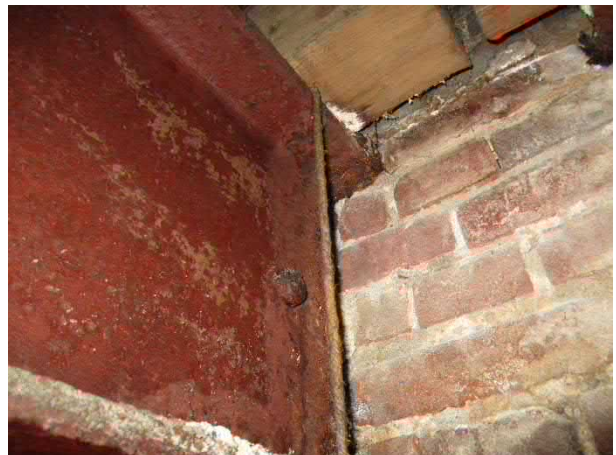
Fotonummer :156

Bevinding : Corrosie/ delaminatie

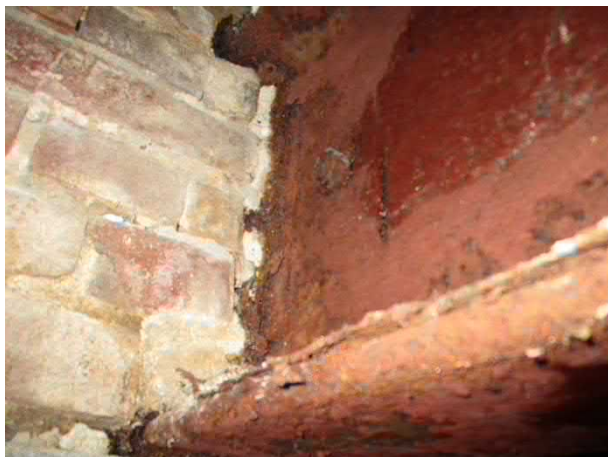
Fotonummer :157

Bevinding : Corrosie/ delaminatie

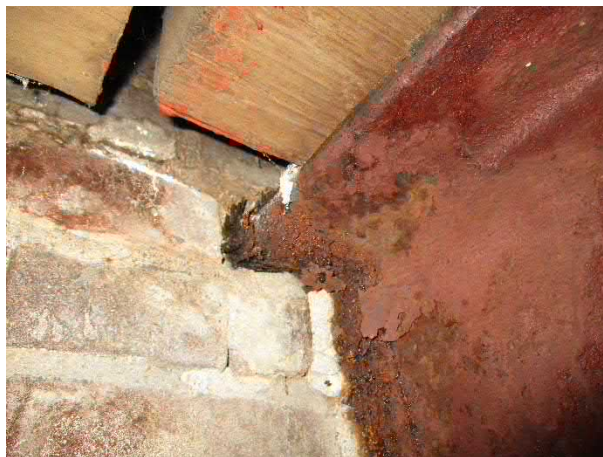
Fotonummer :158

Bevinding : Corrosie/ delaminatie

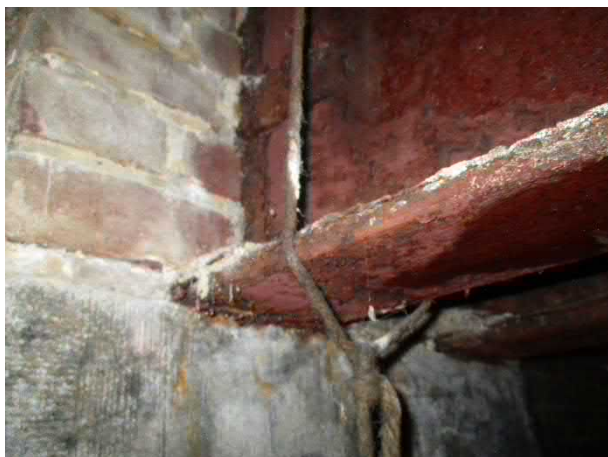
Fotonummer :159

Bevinding : Corrosie/ delaminatie

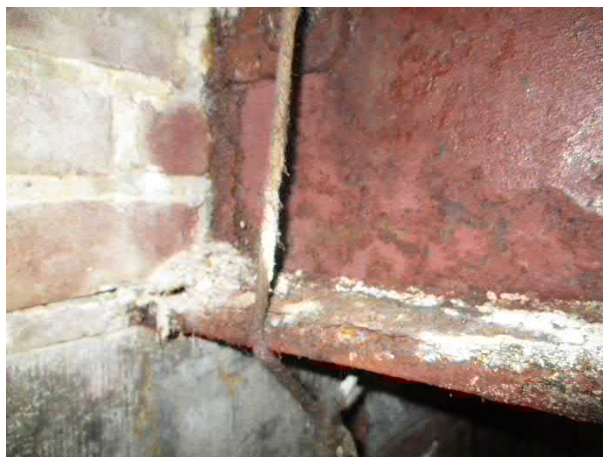
Fotonummer :160

Bevinding : Corrosie/ delaminatie

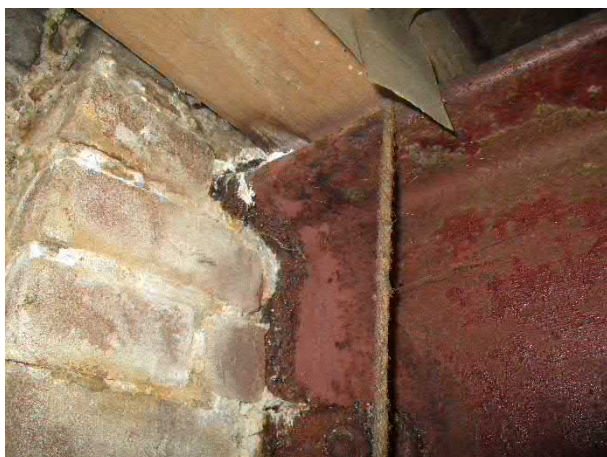
Fotonummer :161

Bevinding : Corrosie/ delaminatie

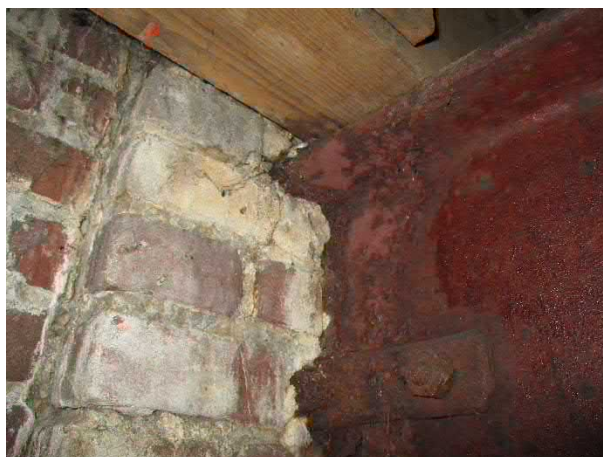
Fotonummer :162

Bevinding : Corrosie/ delaminatie

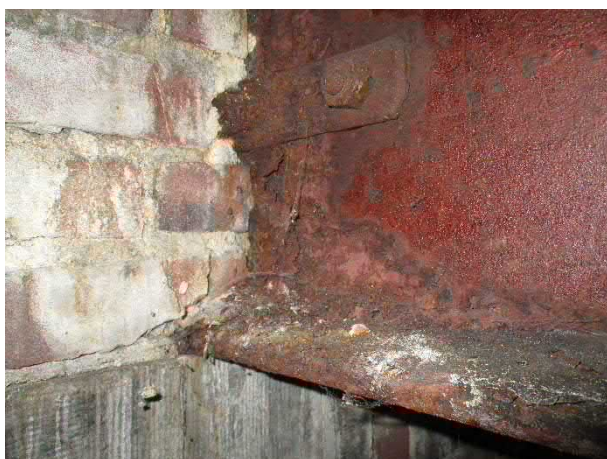
Fotonummer :163

Bevinding : Corrosie/ delaminatie

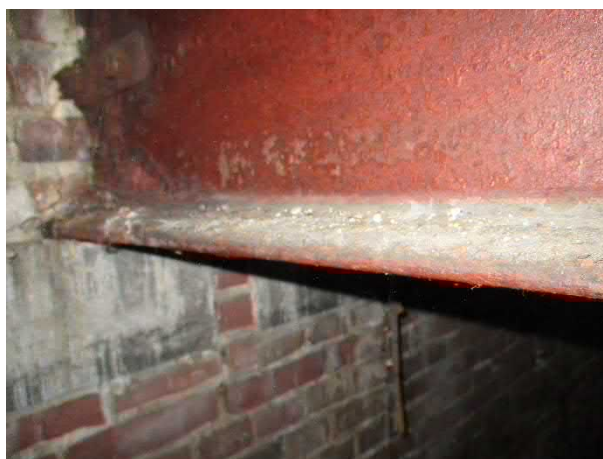
Fotonummer :164

Bevinding : Corrosie/ delaminatie

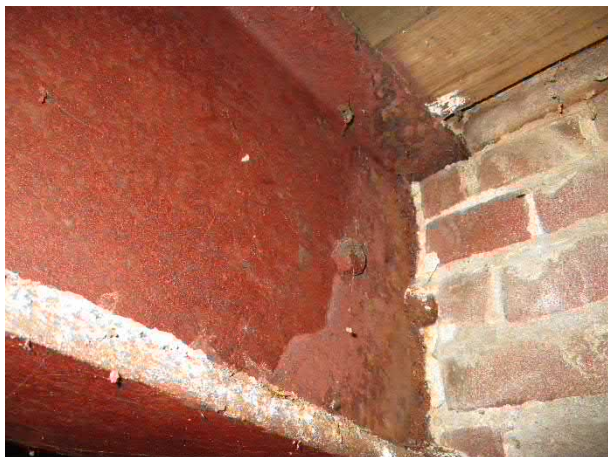
Fotonummer :165

Bevinding : Corrosie/ delaminatie

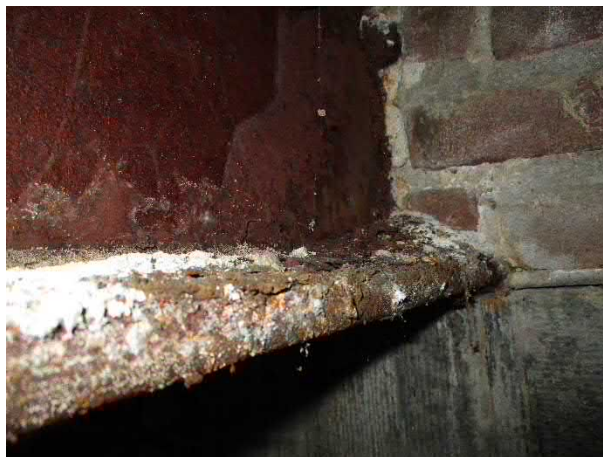
Fotonummer :166

Bevinding : Corrosie/ delaminatie

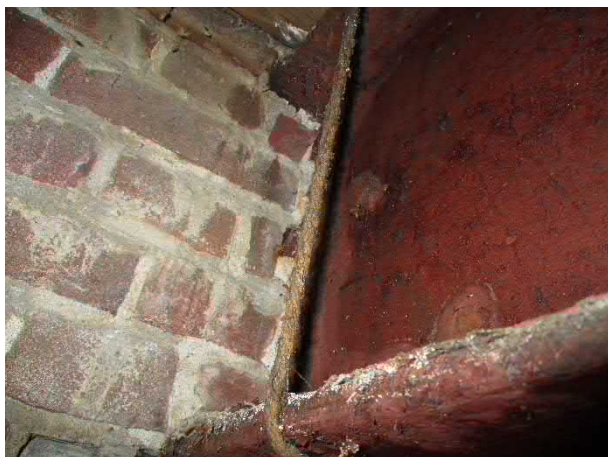
Fotonummer :167

Bevinding : Corrosie/ delaminatie

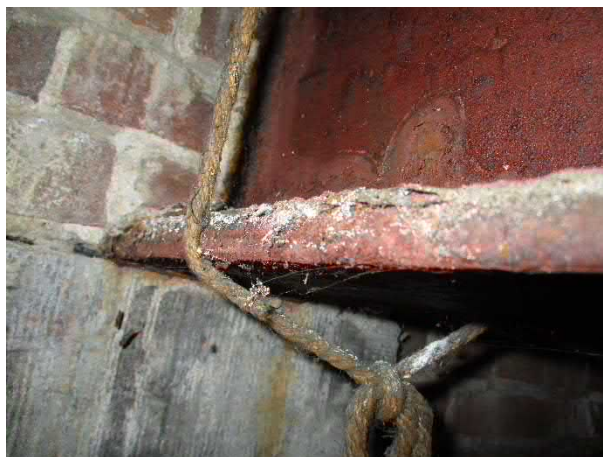
Fotonummer :168

Bevinding : Corrosie/ delaminatie

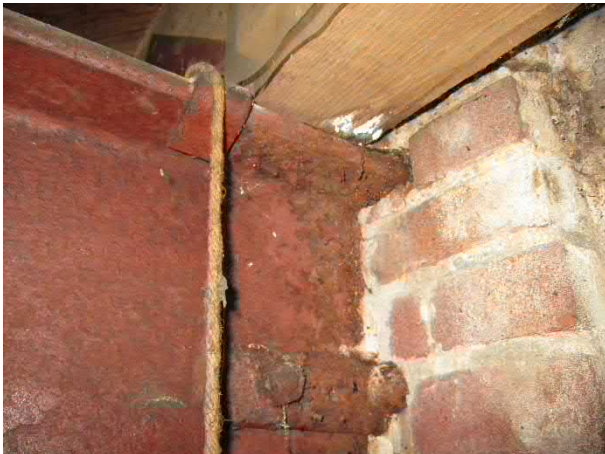
Fotonummer :169

Bevinding : Corrosie/ delaminatie

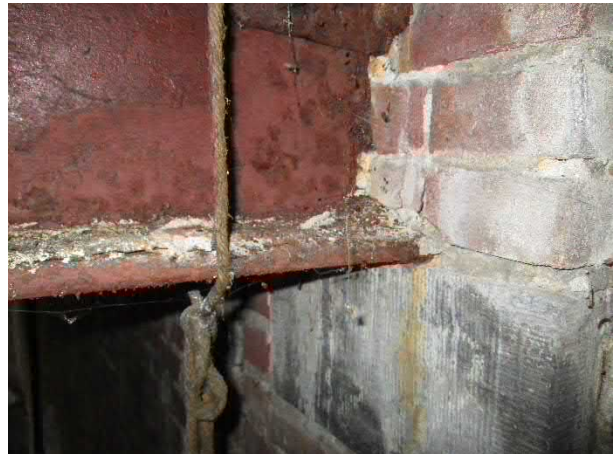
Fotonummer :170

Bevinding : Corrosie/ delaminatie

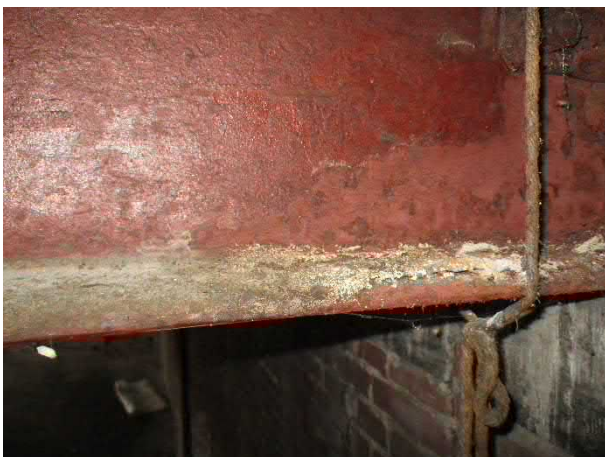
Fotonummer :171

Bevinding : Corrosie/ delaminatie

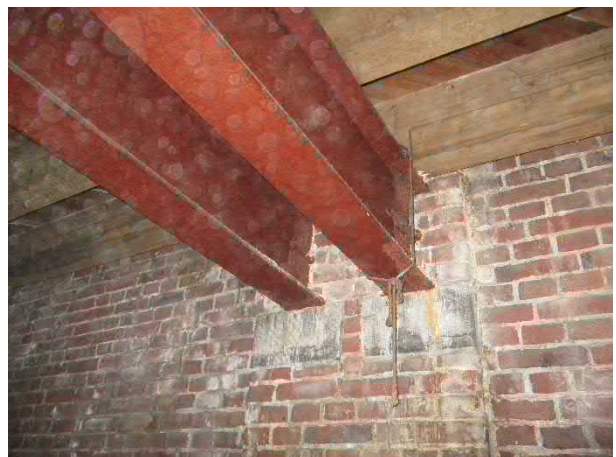
Fotonummer :172

Bevinding : Corrosie/ delaminatie

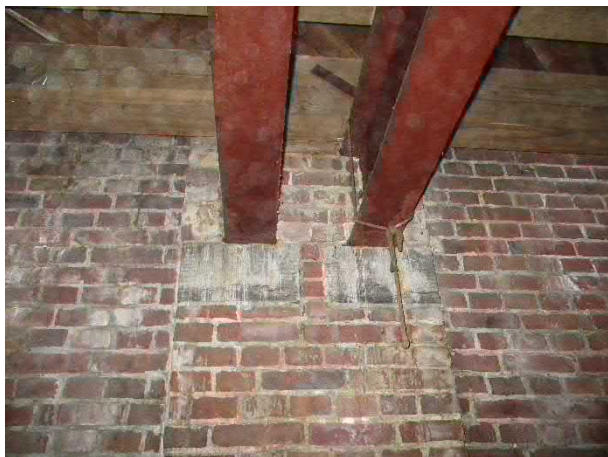
Fotonummer :173

Bevinding : Corrosie/ delaminatie

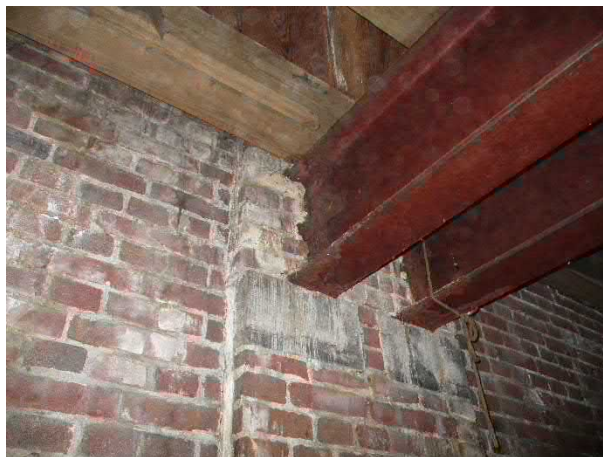
Fotonummer :174

Bevinding : Corrosie/ delaminatie

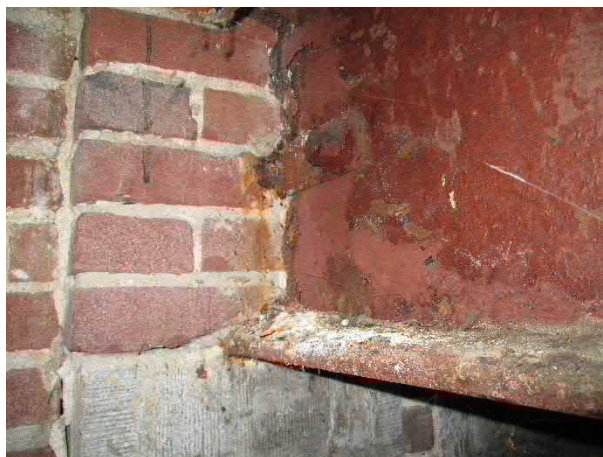
Locatie profiel : E; Etage 4

Bevinding : Corrosie/ delaminatie

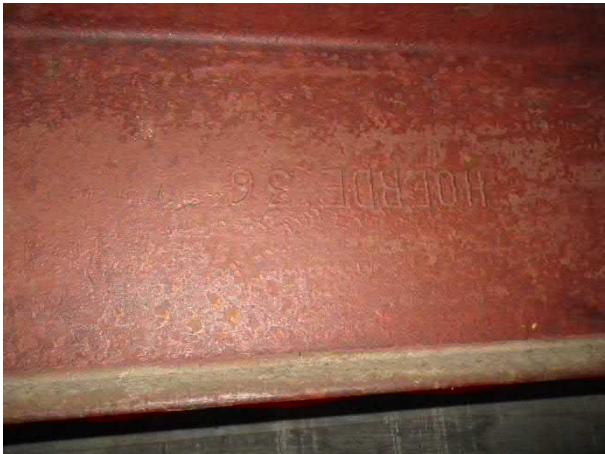
Locatie profiel : E; Etage 4

Bevinding : Corrosie/ delaminatie

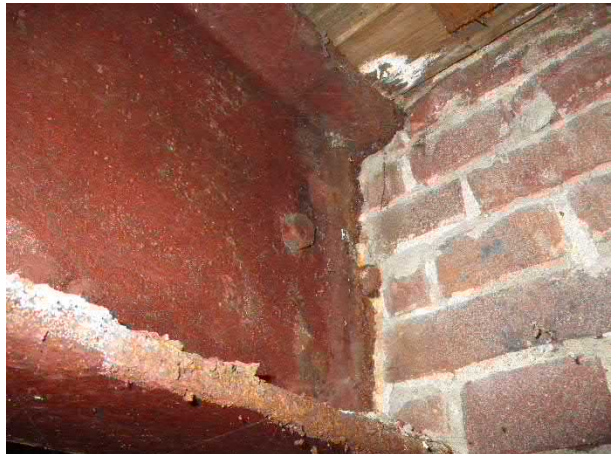
Locatie profiel : E; Etage 4

Bevinding : Corrosie/ delaminatie

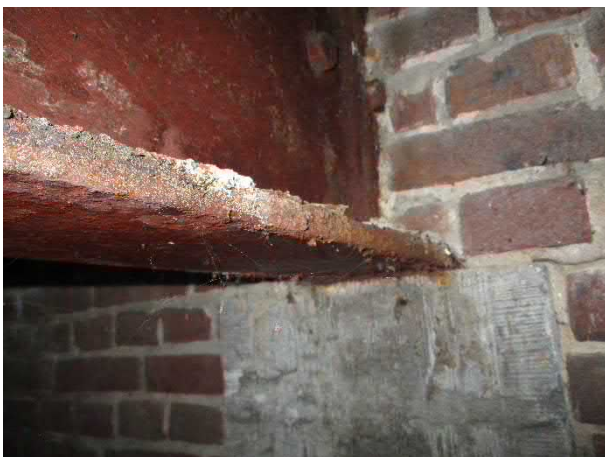
Locatie profiel : E; Etage 4

Bevinding : Corrosie/ delaminatie

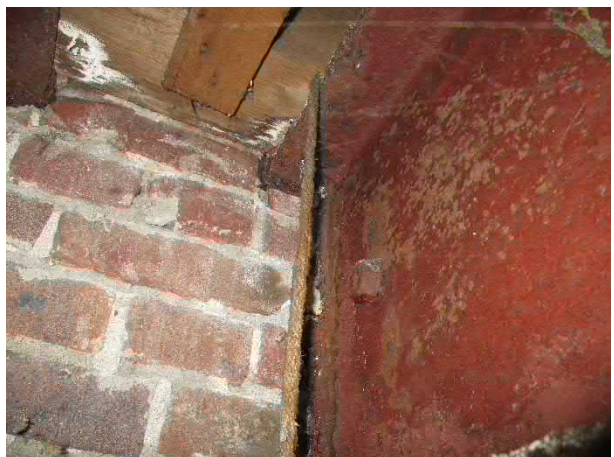
Locatie profiel : E; Etage 4

Bevinding : Corrosie/ delaminatie

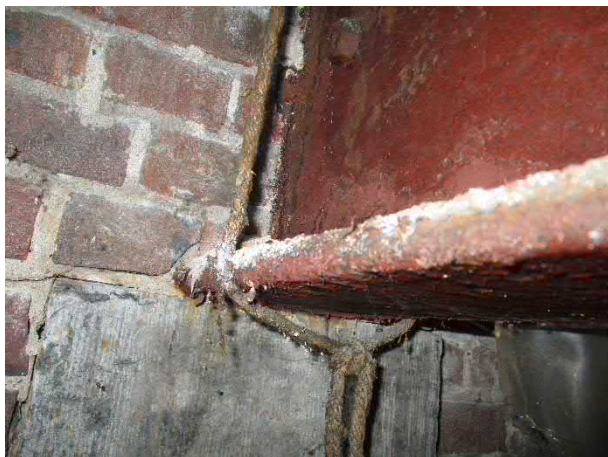
Locatie profiel : E; Etage 4

Bevinding : Corrosie/ delaminatie

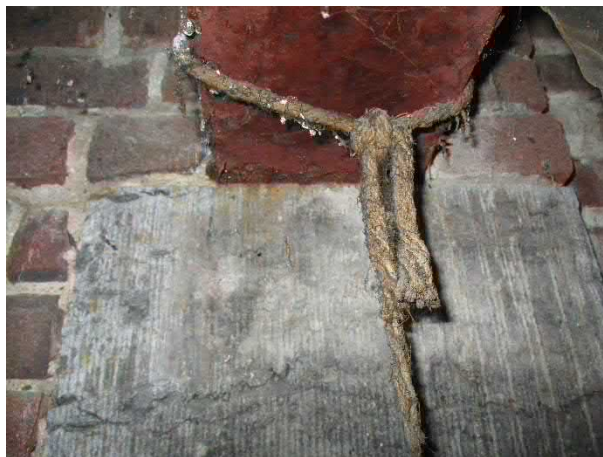
Locatie profiel : E; Etage 4

Bevinding : Corrosie/ delaminatie

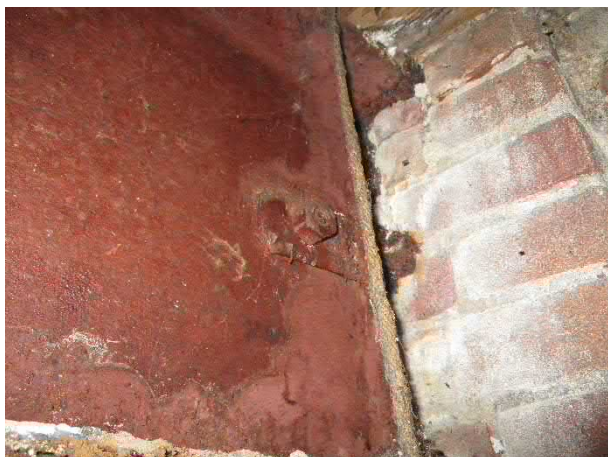
Locatie profiel : E; Etage 4

Bevinding : Corrosie/ delaminatie

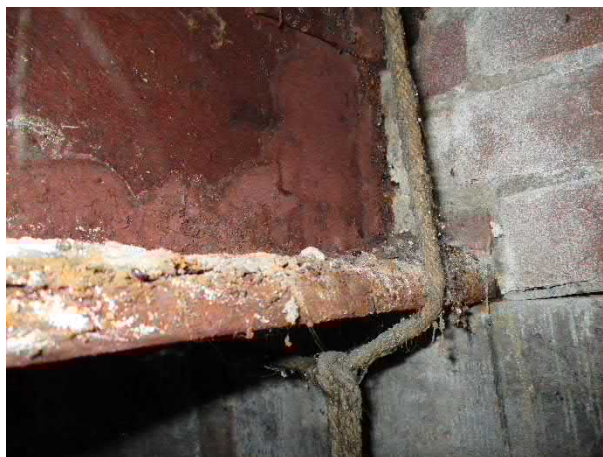
Locatie profiel : E; Etage 4

Bevinding : Corrosie/ delaminatie

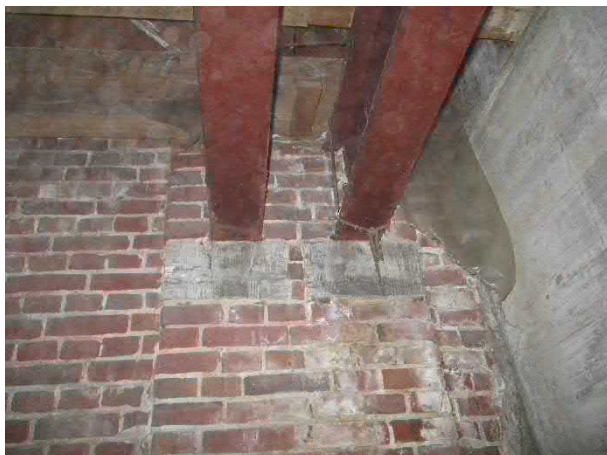
Locatie profiel : E; Etage 4

Bevinding : Corrosie/ delaminatie

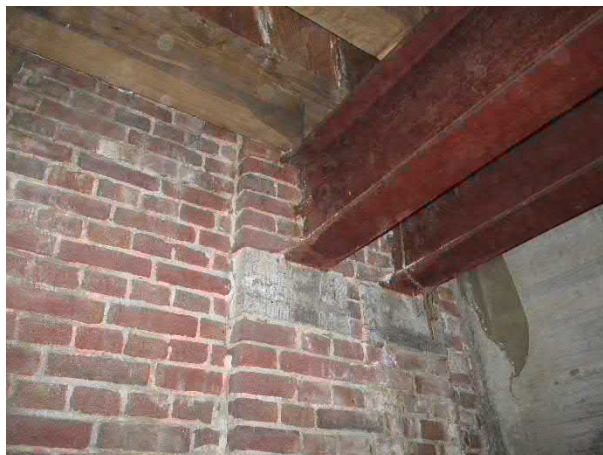
Locatie profiel : E; Etage 4

Bevinding : Corrosie/ delaminatie

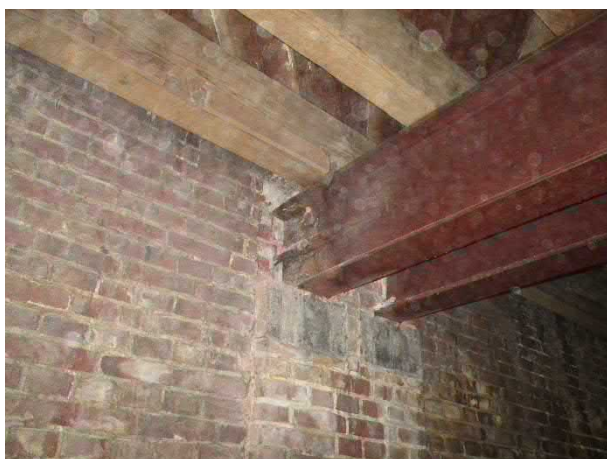
Locatie profiel : E; Etage 4

Bevinding : Corrosie/ delaminatie

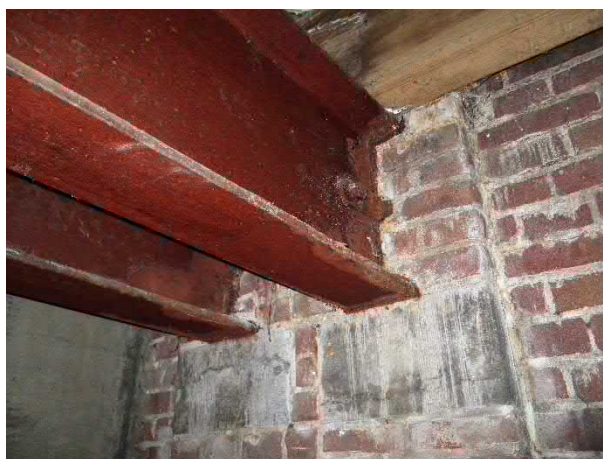
Locatie profiel : G; Etage 4

Bevinding : Corrosie/ delaminatie

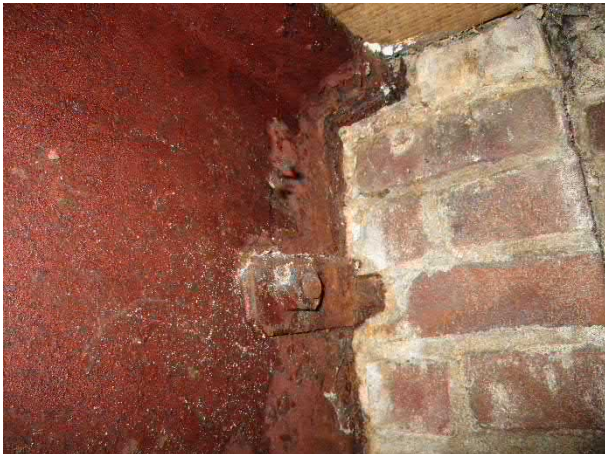
Locatie profiel : G; Etage 4

Bevinding : Corrosie/ delaminatie

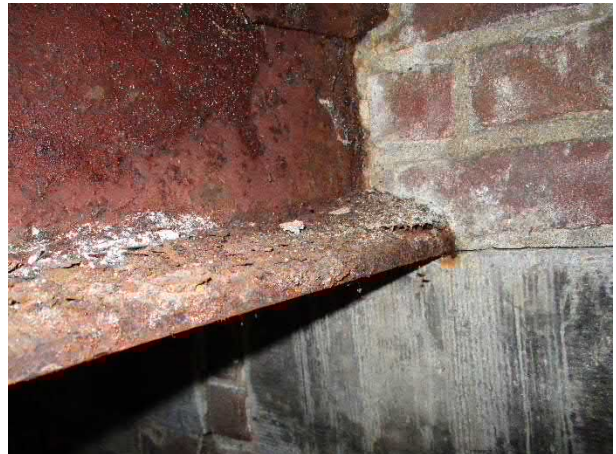
Locatie profiel : G; Etage 4

Bevinding : Corrosie/ delaminatie

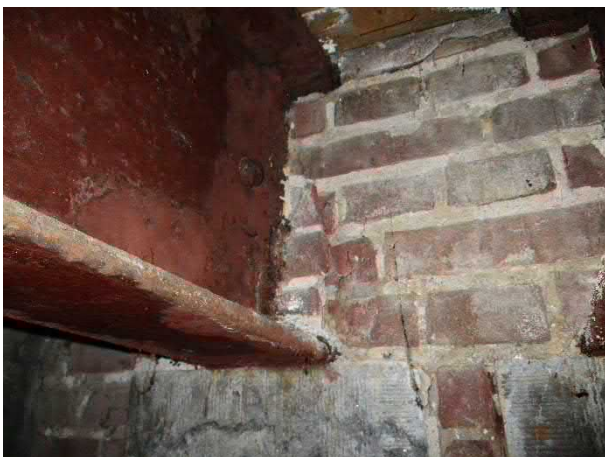
Locatie profiel : G; Etage 4

Bevinding : Corrosie/ delaminatie

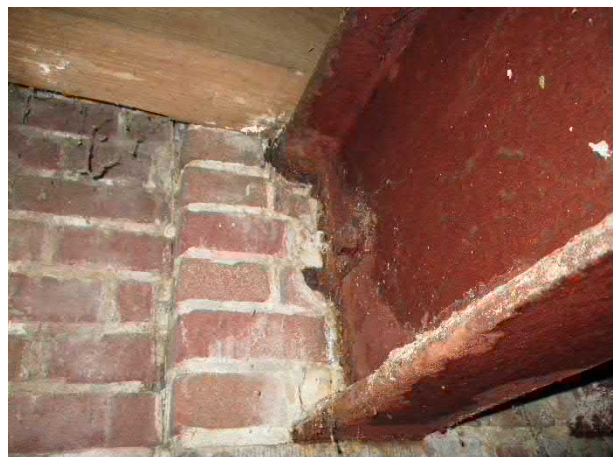
Locatie profiel : G; Etage 4

Bevinding : Corrosie/ delaminatie

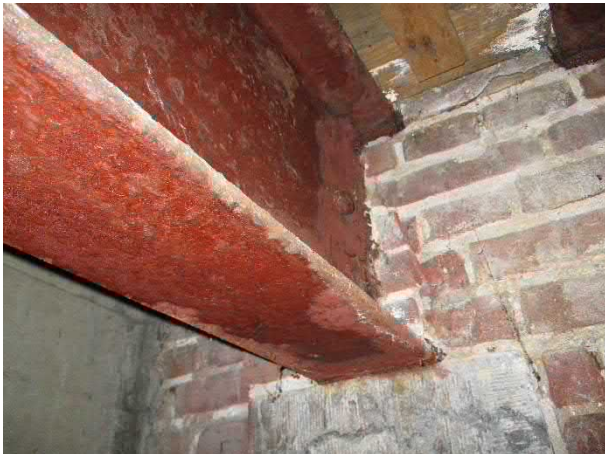
Locatie profiel : G; Etage 4

Bevinding : Corrosie/ delaminatie

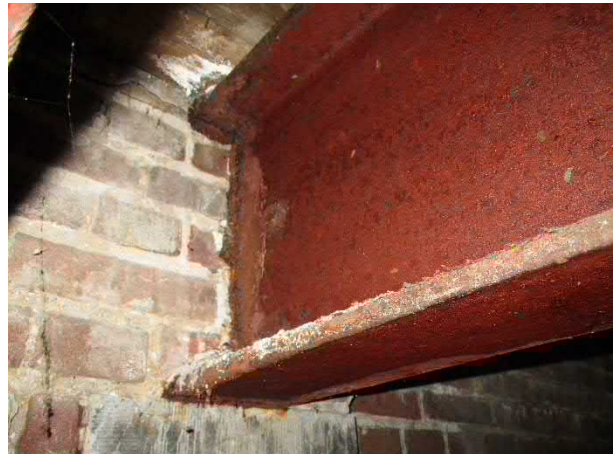
Locatie profiel : G; Etage 4

Bevinding : Corrosie/ delaminatie

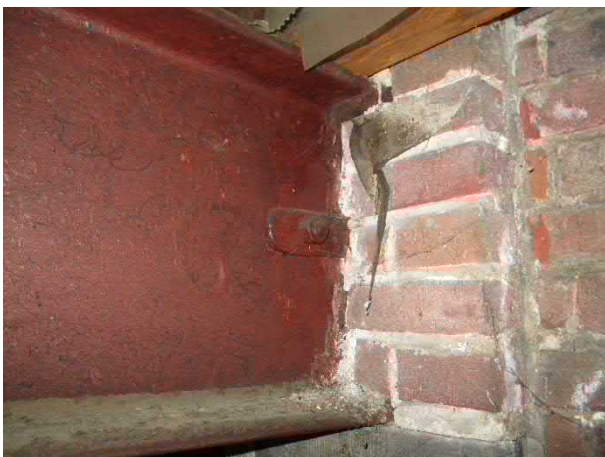
Locatie profiel : H; Etage 4

Bevinding : Corrosie/ delaminatie

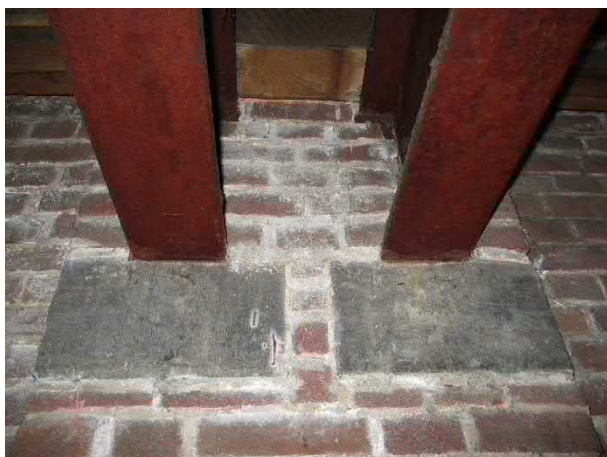
Locatie profiel : H; Etage 4

Bevinding : Corrosie/ delaminatie

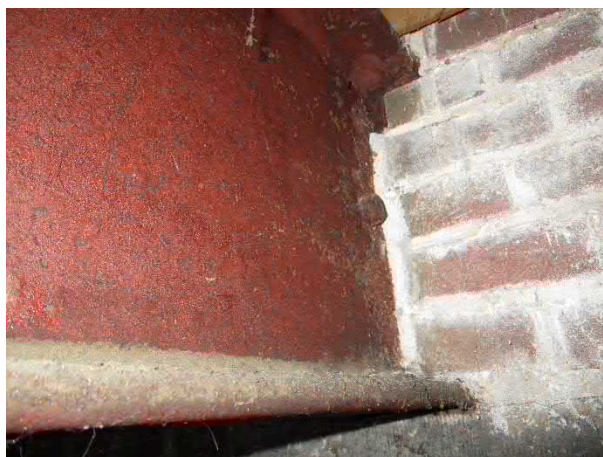
Locatie profiel : H; Etage 4

Bevinding : Corrosie/ delaminatie

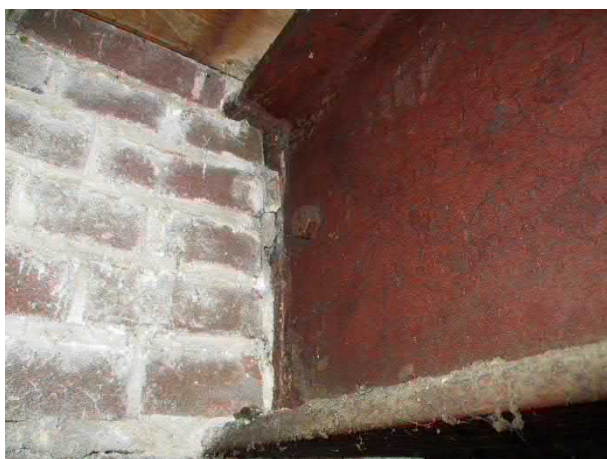
Locatie profiel : H; Etage 4

Bevinding : Corrosie/ delaminatie

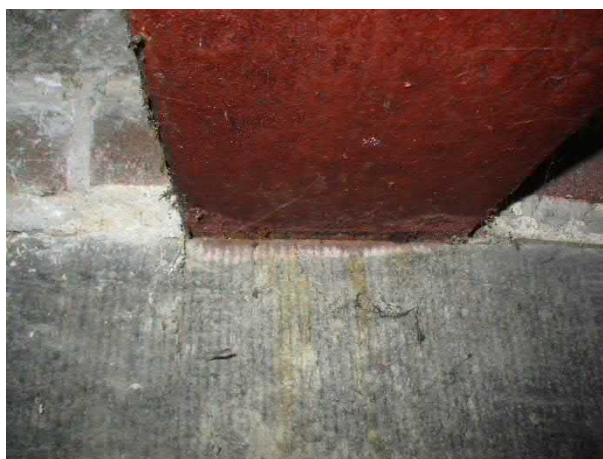
Locatie profiel : H; Etage 4

Bevinding : Corrosie/ delaminatie

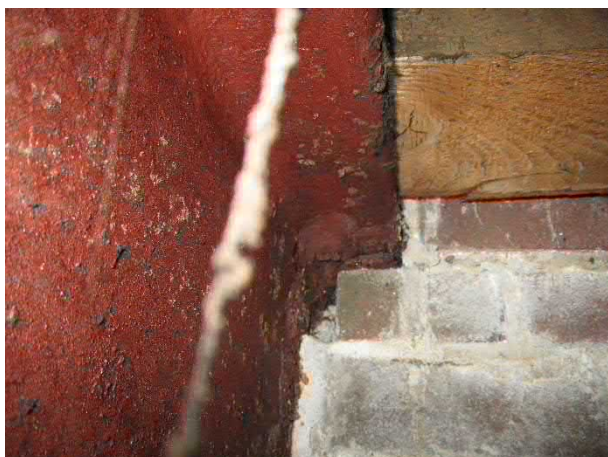
Locatie profiel : H; Etage 4

Bevinding : Corrosie/ delaminatie

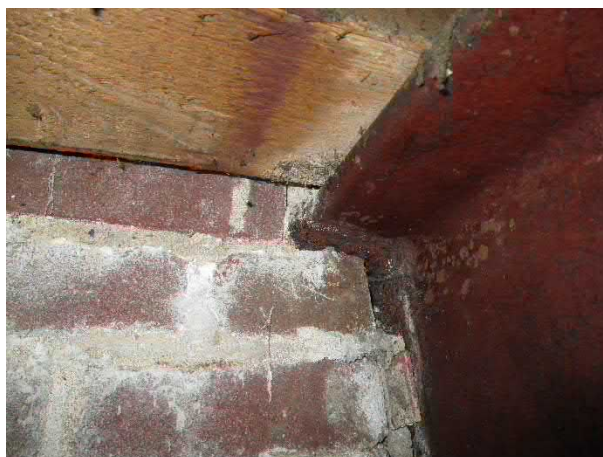
Locatie profiel : H; Etage 4

Bevinding : Corrosie/ delaminatie

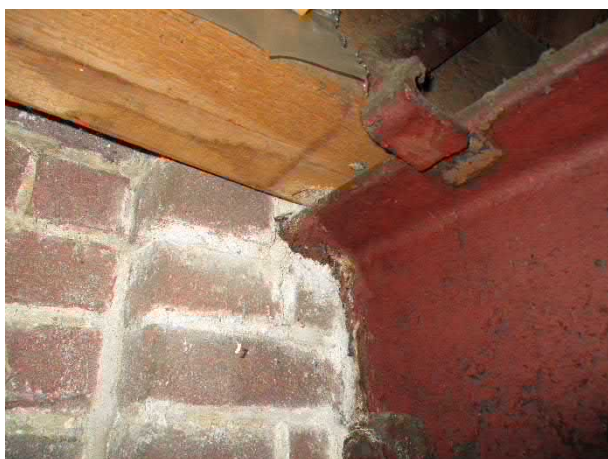
Locatie profiel : H; Etage 4

Bevinding : Corrosie/ delaminatie

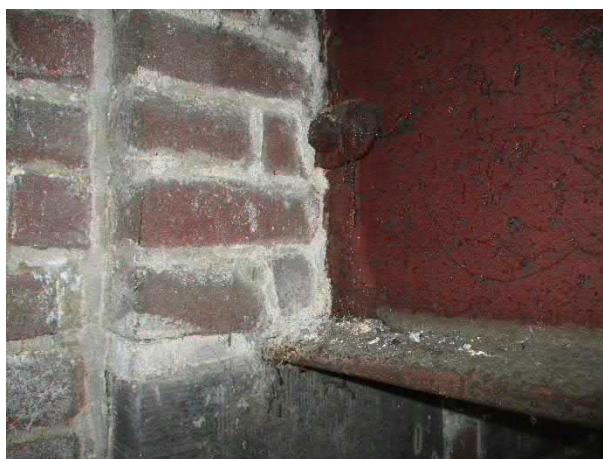
Locatie profiel : H; Etage 4

Bevinding : Corrosie/ delaminatie

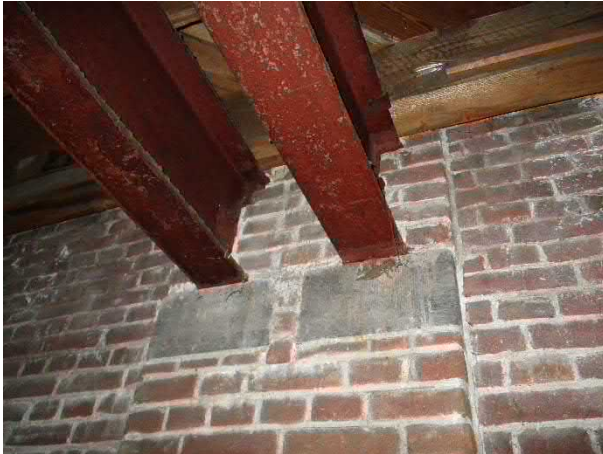
Locatie profiel : I; Etage 4

Bevinding : Corrosie/ delaminatie

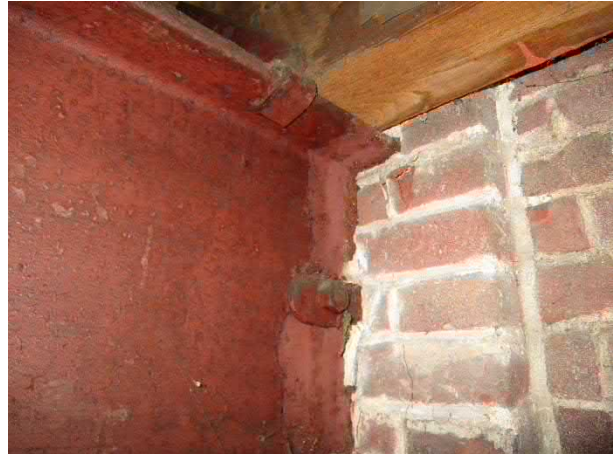
Locatie profiel : I; Etage 4

Bevinding : Corrosie/ delaminatie

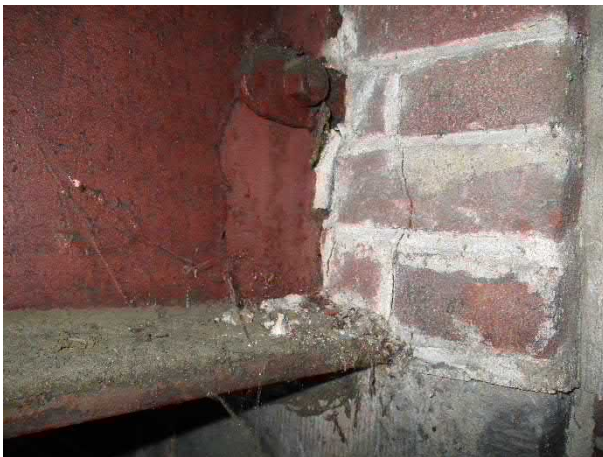
Locatie profiel : I; Etage 4

Bevinding : Corrosie/ delaminatie

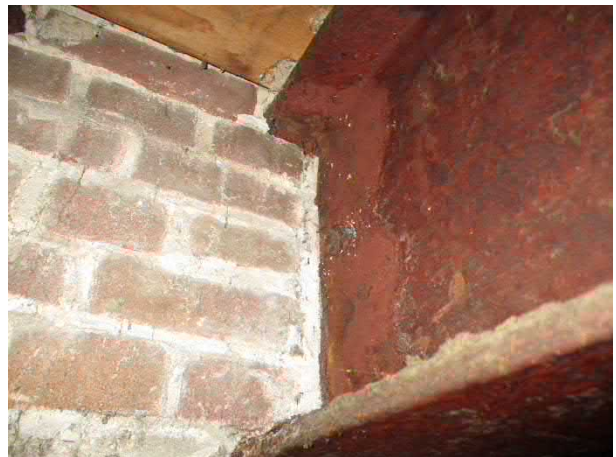
Locatie profiel : I; Etage 4

Bevinding : Corrosie/ delaminatie

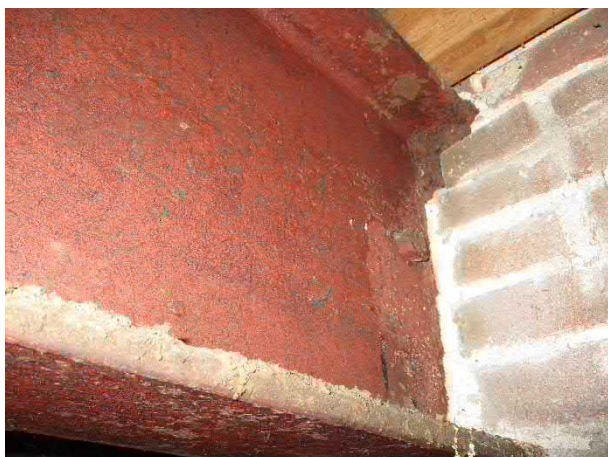
Locatie profiel : I; Etage 4

Bevinding : Corrosie/ delaminatie

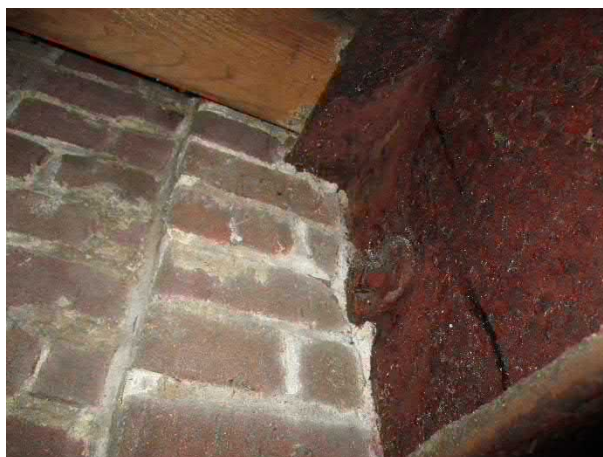
Locatie profiel : I; Etage 4

Bevinding : Corrosie/ delaminatie

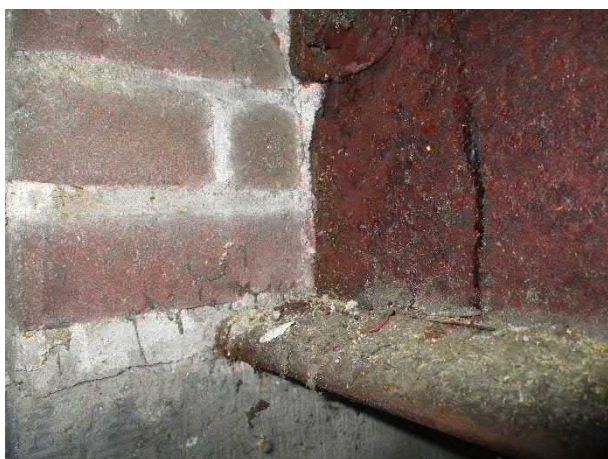
Locatie profiel : I; Etage 4

Bevinding : Corrosie/ delaminatie

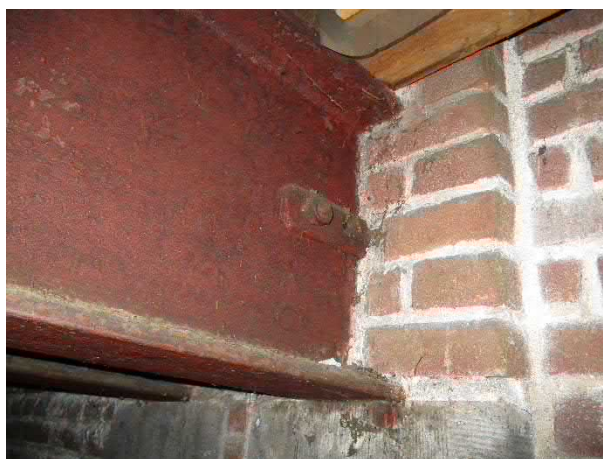
Locatie profiel : J; Etage 4

Bevinding : Oppervlakte corrosie, visueel  
geen materiaal afname  
waarneembaar

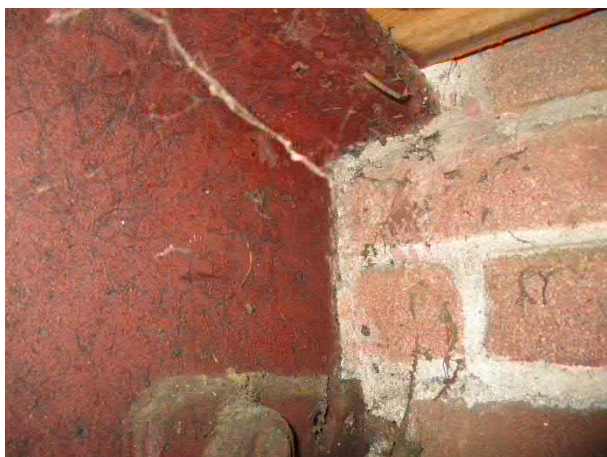
Locatie profiel : J; Etage 4

Bevinding : Oppervlakte corrosie, visueel  
geen materiaal afname  
waarneembaar

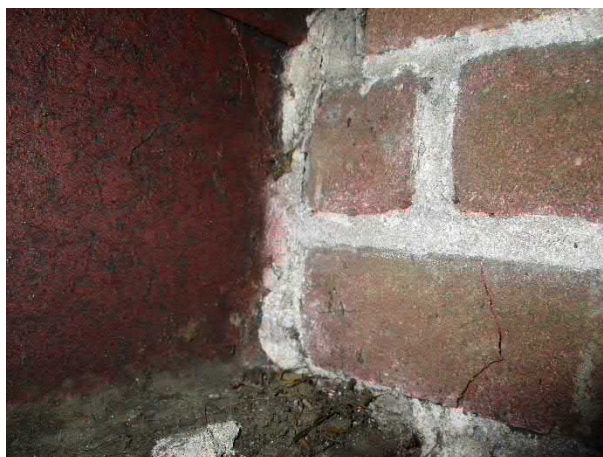
Locatie profiel : J; Etage 4

Bevinding : Oppervlakte corrosie, visueel  
geen materiaal afname  
waarneembaar

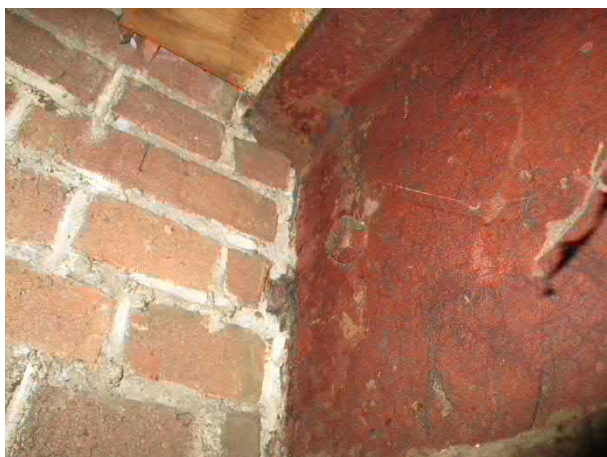
Locatie profiel : J; Etage 4

Bevinding : Oppervlakte corrosie, visueel  
geen materiaal afname  
waarneembaar

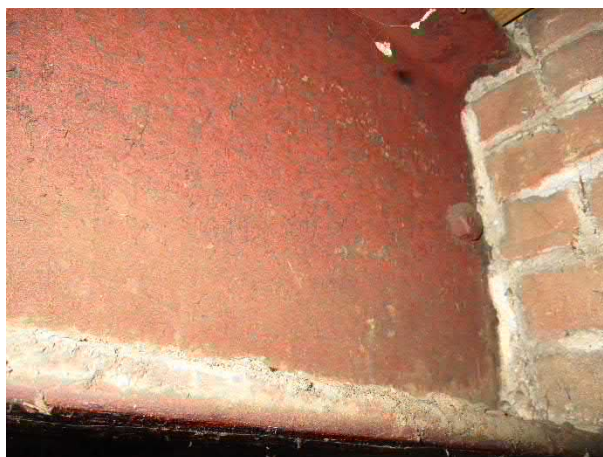
Locatie profiel : J; Etage 4

Bevinding : Oppervlakte corrosie, visueel  
geen materiaal afname  
waarneembaar

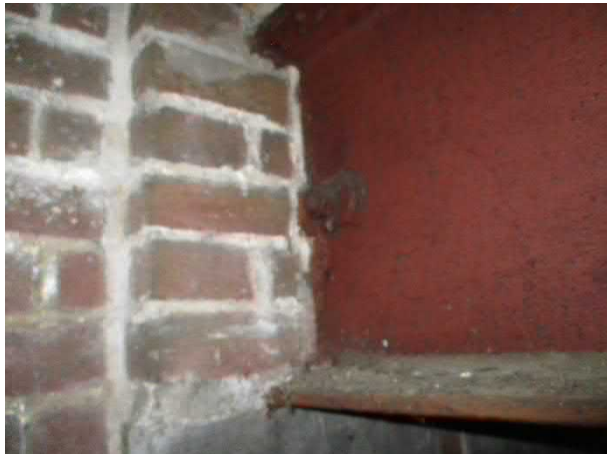
Locatie profiel : J; Etage 4

Bevinding : Oppervlakte corrosie, visueel  
geen materiaal afname  
waarneembaar

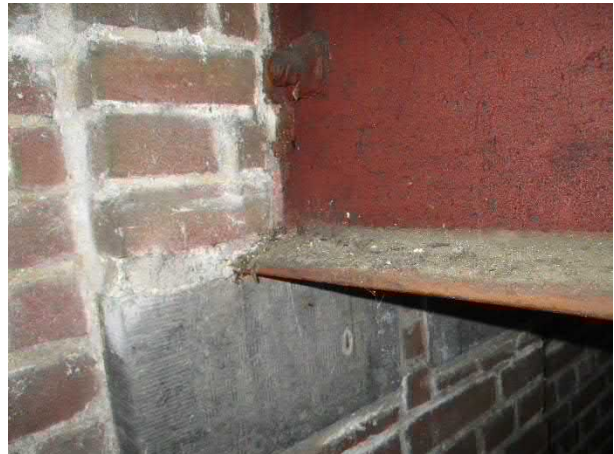
Locatie profiel : J; Etage 4

Bevinding : Oppervlakte corrosie, visueel  
geen materiaal afname  
waarneembaar

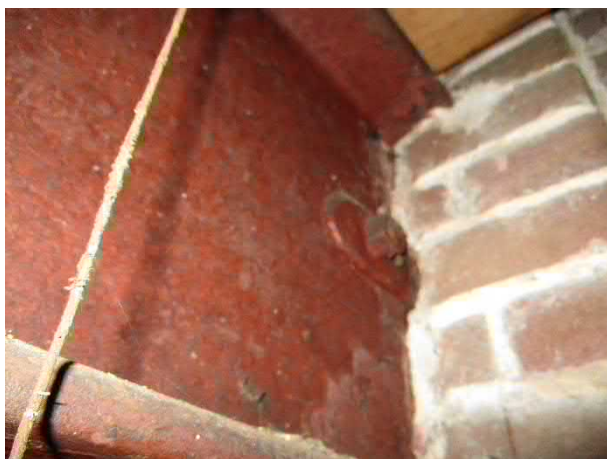
Locatie profiel : K; Etage 4

Bevinding : Oppervlakte corrosie, visueel  
geen materiaal afname  
waarneembaar

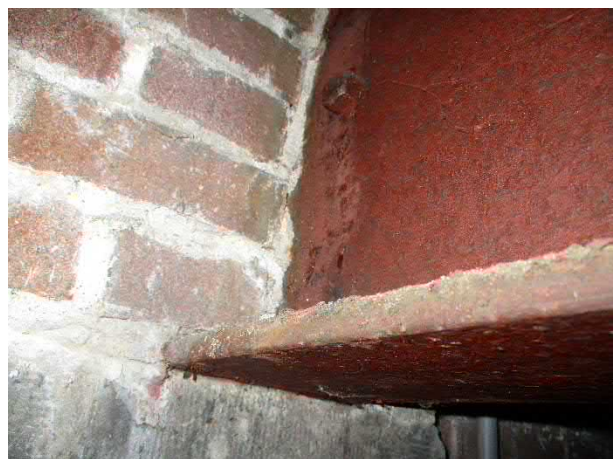
Locatie profiel : K; Etage 4

Bevinding : Oppervlakte corrosie, visueel  
geen materiaal afname  
waarneembaar

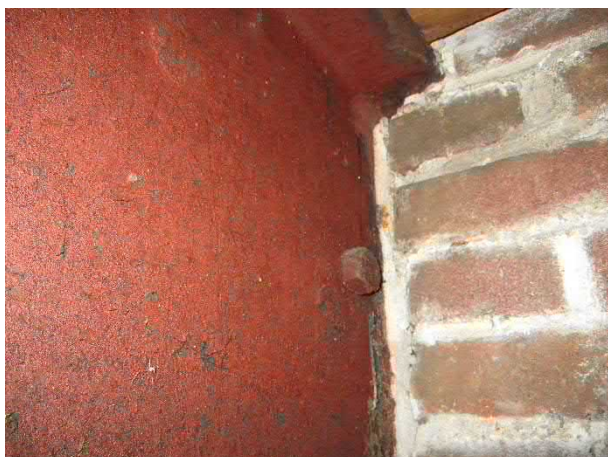
Locatie profiel : K; Etage 4

Bevinding : Oppervlakte corrosie, visueel  
geen materiaal afname  
waarneembaar

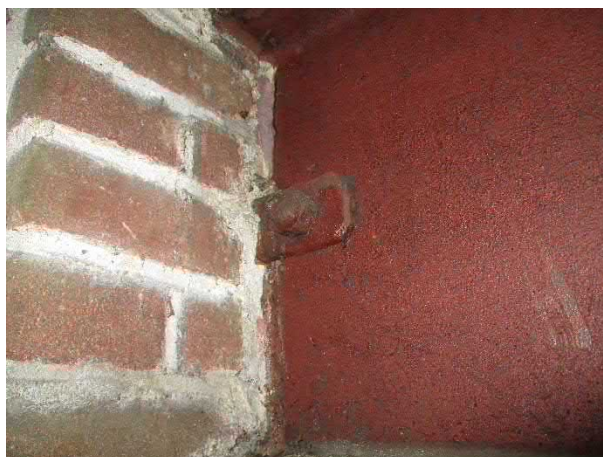
Locatie profiel : K; Etage 4

Bevinding : Oppervlakte corrosie, visueel  
geen materiaal afname  
waarneembaar

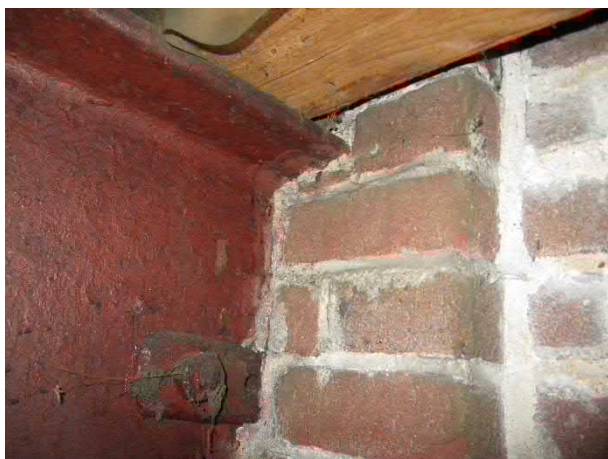
Locatie profiel : L; Etage 4

Bevinding : Oppervlakte corrosie, visueel  
geen materiaal afname  
waarneembaar

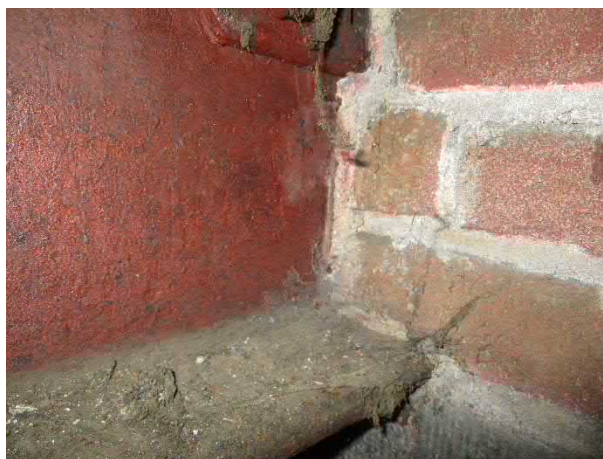
Locatie profiel : L; Etage 4

Bevinding : Oppervlakte corrosie, visueel  
geen materiaal afname  
waarneembaar

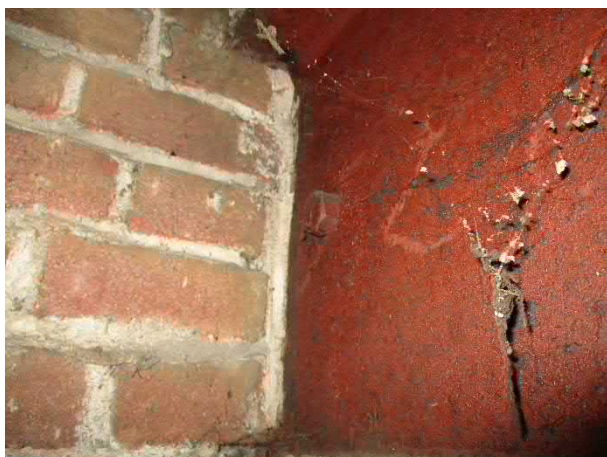
Locatie profiel : L; Etage 4

Bevinding : Oppervlakte corrosie, visueel  
geen materiaal afname  
waarneembaar

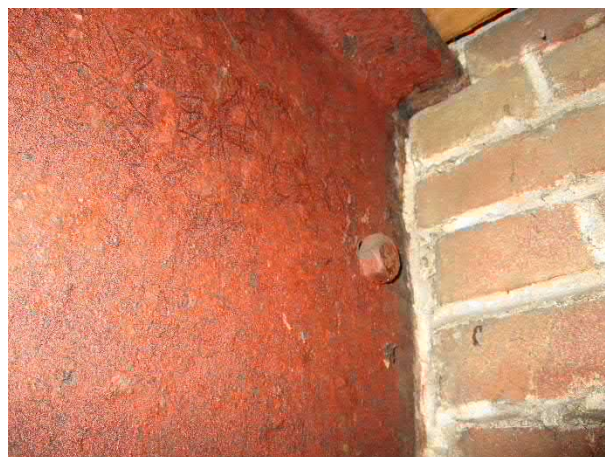
Locatie profiel : L; Etage 4

Bevinding : Oppervlakte corrosie, visueel  
geen materiaal afname  
waarneembaar

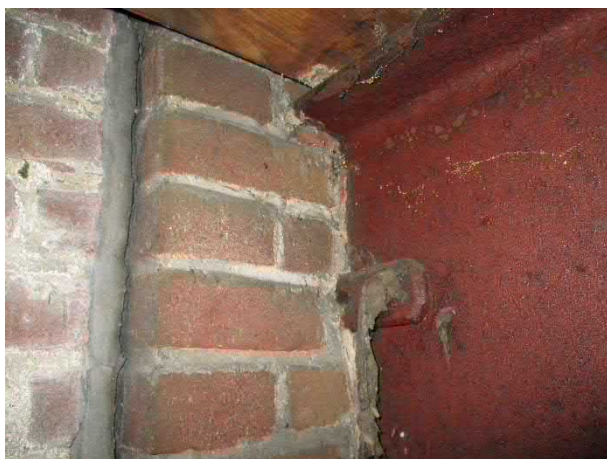
Locatie profiel : L; Etage 4

Bevinding : Oppervlakte corrosie, visueel  
geen materiaal afname  
waarneembaar

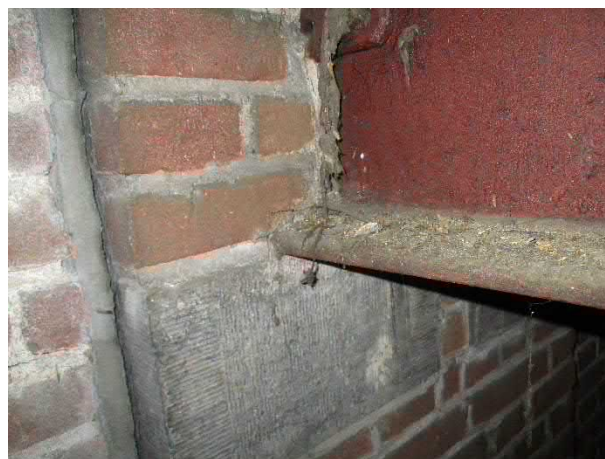
Locatie profiel : L; Etage 4

Bevinding : Oppervlakte corrosie, visueel  
geen materiaal afname  
waarneembaar
