## Stilwerk Santos - Rotterdam

### Uitgangspunten en Constructief ontwerp

R-317-047-DO-01A

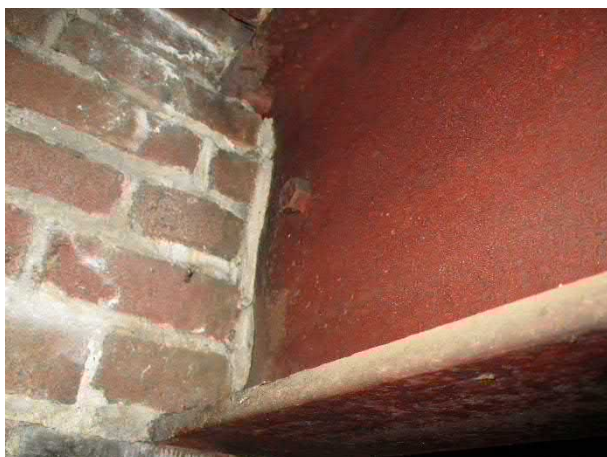
Locatie profiel : M; Etage 4

Bevinding : Oppervlakte corrosie, visueel  
geen materiaal afname  
waarneembaar

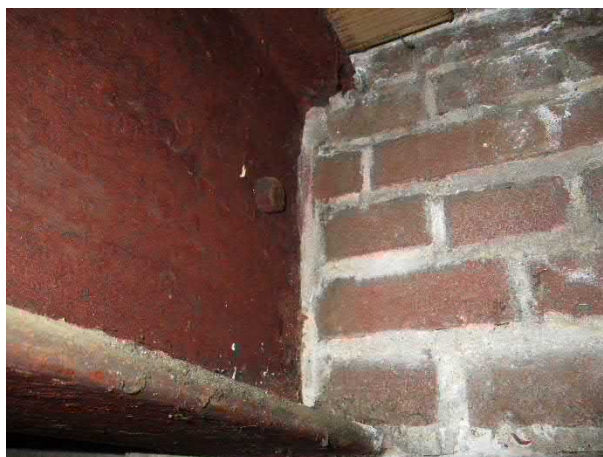
Locatie profiel : M; Etage 4

Bevinding : Oppervlakte corrosie, visueel  
geen materiaal afname  
waarneembaar

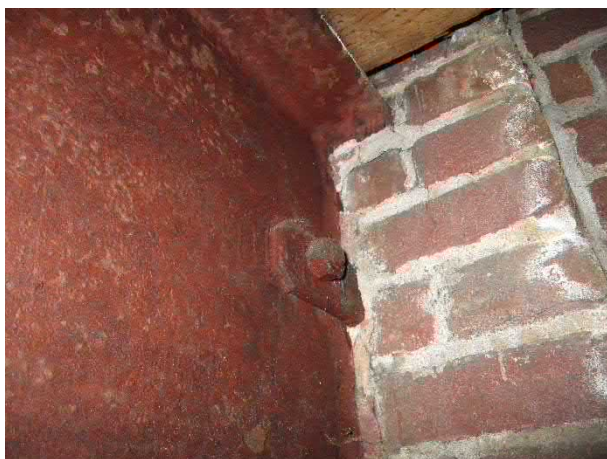
Locatie profiel : M; Etage 4

Bevinding : Oppervlakte corrosie, visueel  
geen materiaal afname  
waarneembaar

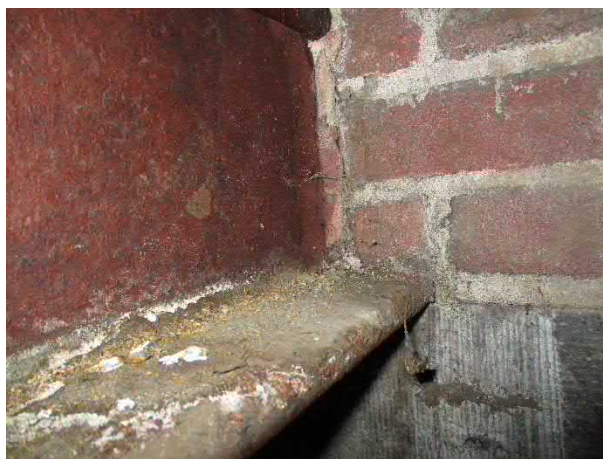
Locatie profiel : M; Etage 4

Bevinding : Oppervlakte corrosie, visueel  
geen materiaal afname  
waarneembaar

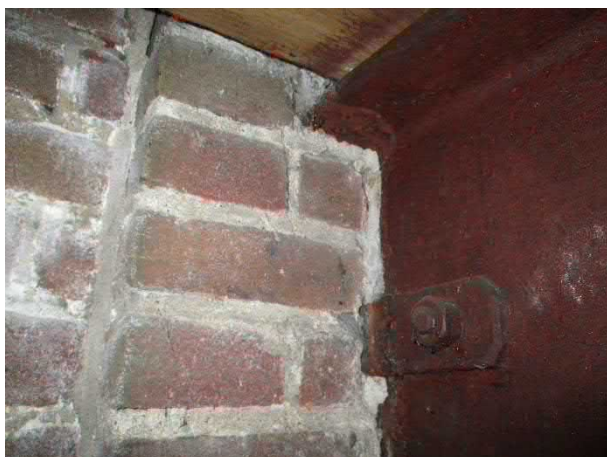
Locatie profiel : M; Etage 4

Bevinding : Oppervlakte corrosie, visueel  
geen materiaal afname  
waarneembaar

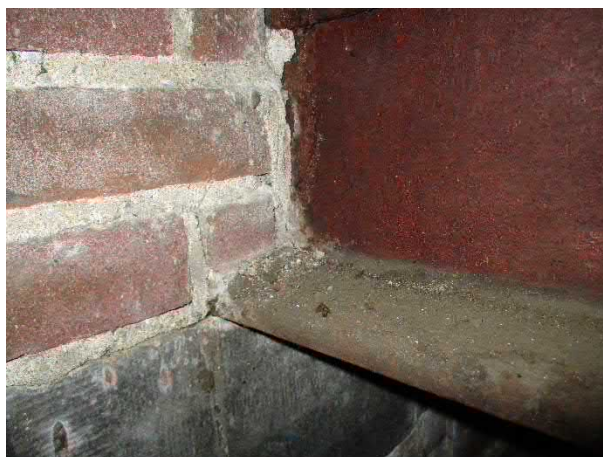
Locatie profiel : M; Etage 4

Bevinding : Oppervlakte corrosie, visueel  
geen materiaal afname  
waarneembaar

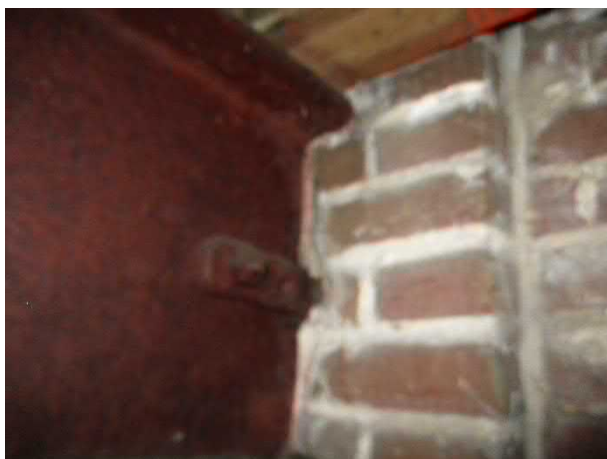
Locatie profiel : N; Etage 4

Bevinding : Oppervlakte corrosie, visueel  
geen materiaal afname  
waarneembaar

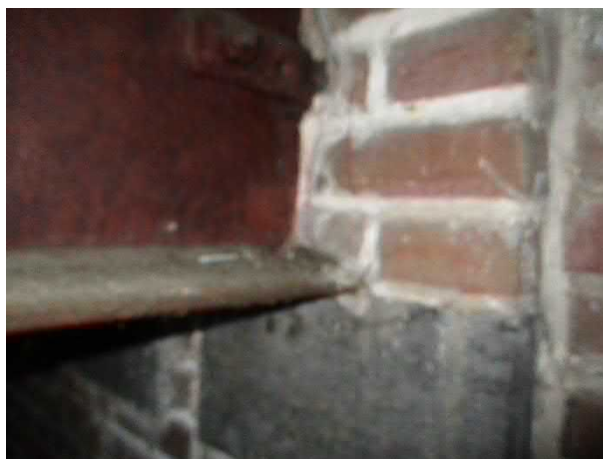
Locatie profiel : N; Etage 4

Bevinding : Oppervlakte corrosie, visueel  
geen materiaal afname  
waarneembaar

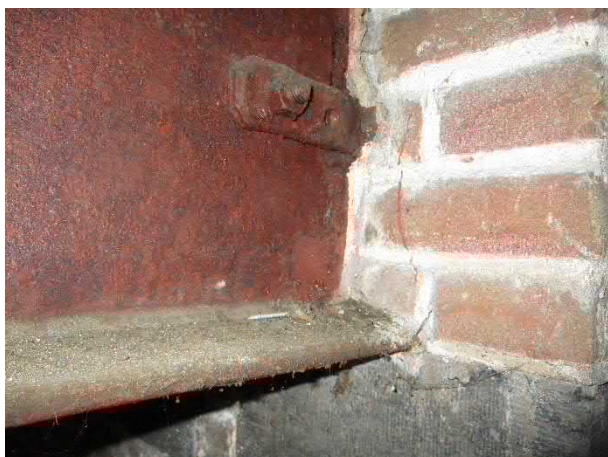
Locatie profiel : N; Etage 4

Bevinding : Oppervlakte corrosie, visueel  
geen materiaal afname  
waarneembaar

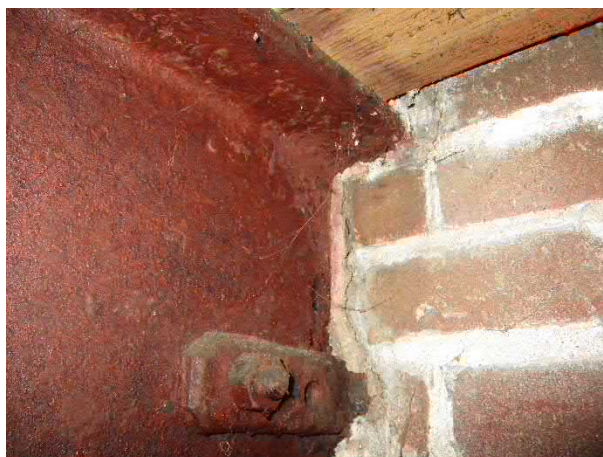
Locatie profiel : N; Etage 4

Bevinding : Oppervlakte corrosie, visueel  
geen materiaal afname  
waarneembaar

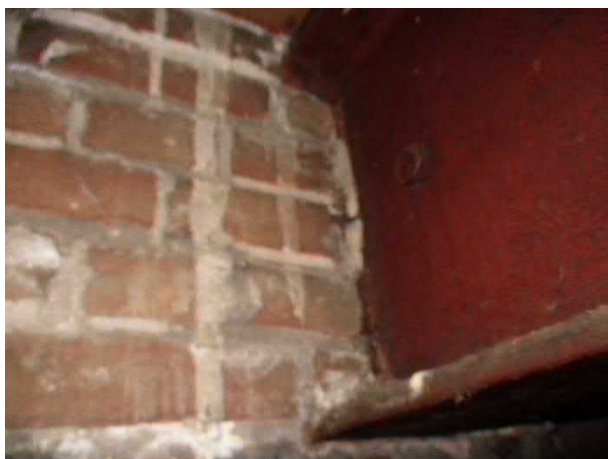
Locatie profiel : N; Etage 4

Bevinding : Oppervlakte corrosie, visueel  
geen materiaal afname  
waarneembaar

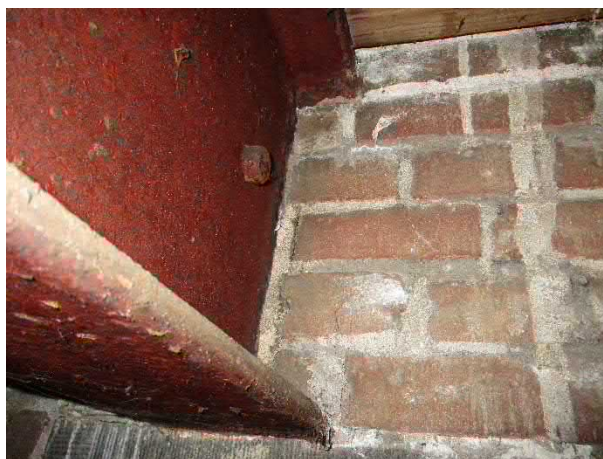
Locatie profiel : N; Etage 4

Bevinding : Oppervlakte corrosie, visueel  
geen materiaal afname  
waarneembaar

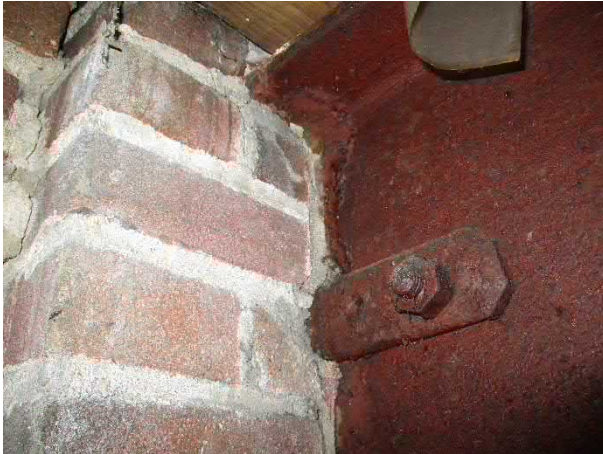
Locatie profiel : N; Etage 4

Bevinding : Oppervlakte corrosie, visueel  
geen materiaal afname  
waarneembaar

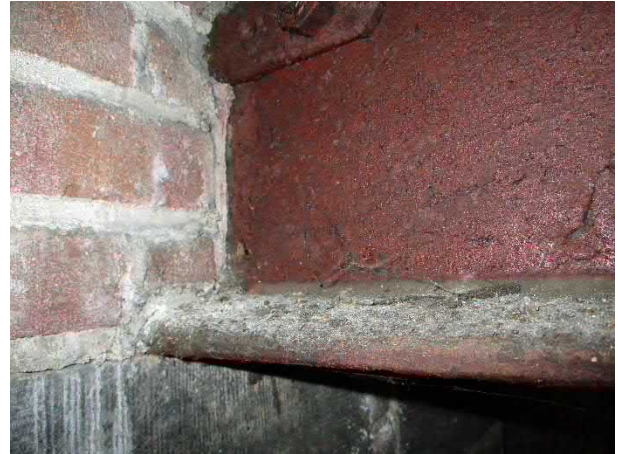
Locatie profiel : N; Etage 4

Bevinding : Oppervlakte corrosie, visueel  
geen materiaal afname  
waarneembaar

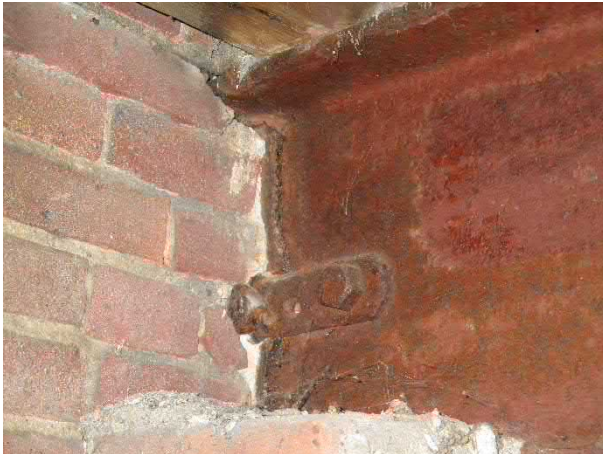
Locatie profiel : A; Etage 5

Bevinding : Corrosie/ delaminatie

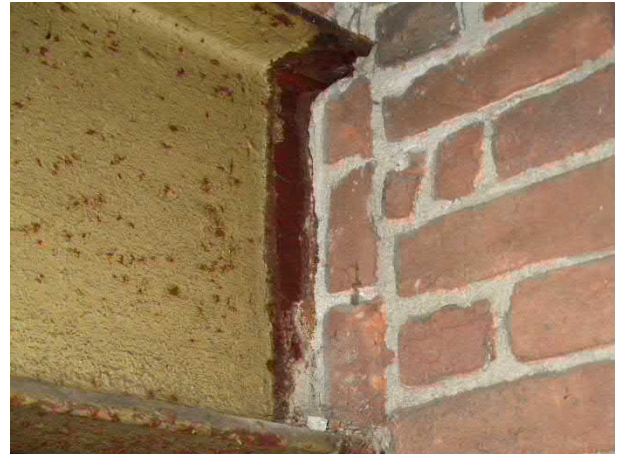
Locatie profiel : A; Etage 5

Bevinding : Corrosie/ delaminatie

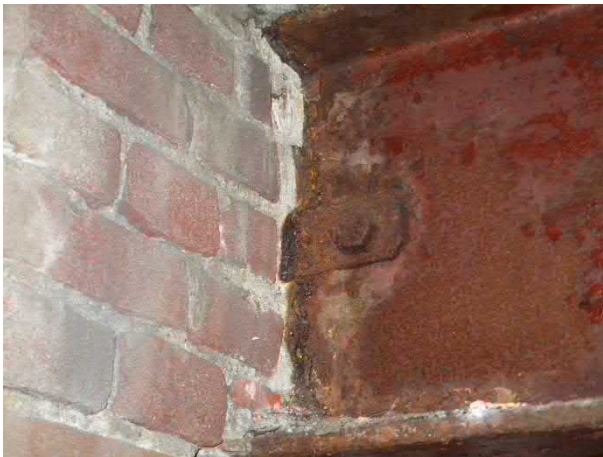
Locatie profiel : B; Etage 5

Bevinding : Corrosie/ delaminatie

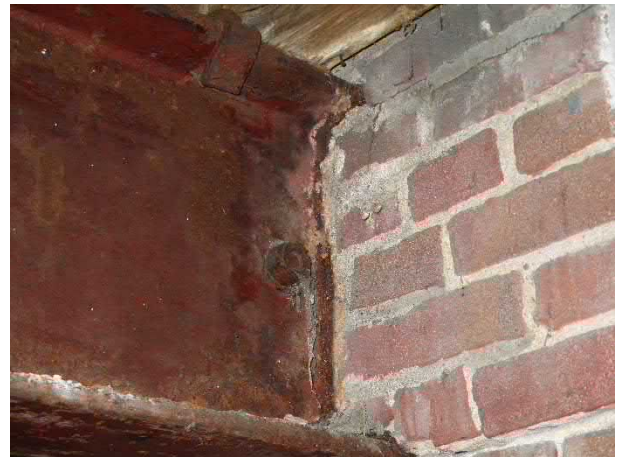
Locatie profiel : B; Etage 5

Bevinding : Corrosie/ delaminatie

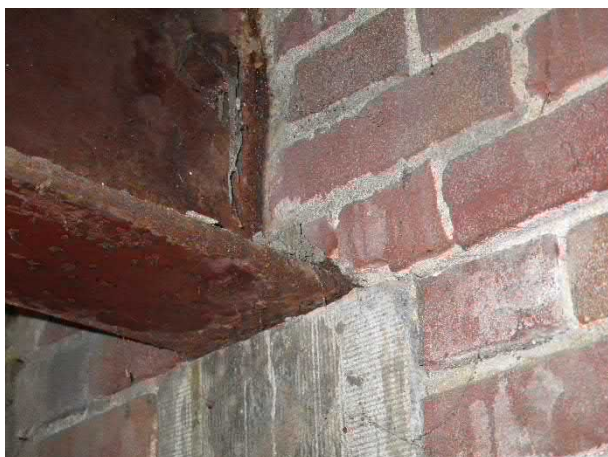
Locatie profiel : B; Etage 5

Bevinding : Corrosie/ delaminatie

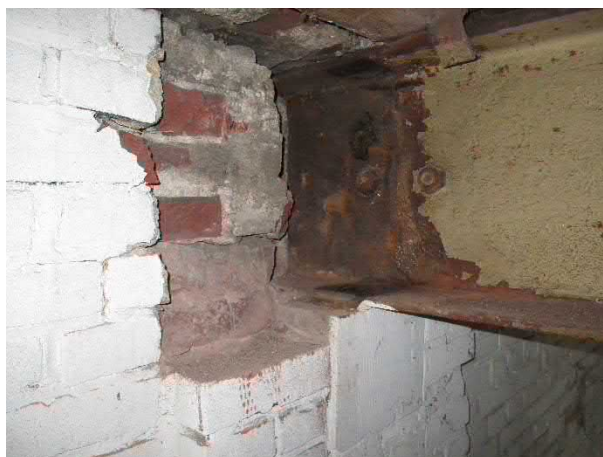
Locatie profiel : C; Etage 5

Bevinding : nominaal: 20 / 12 mm

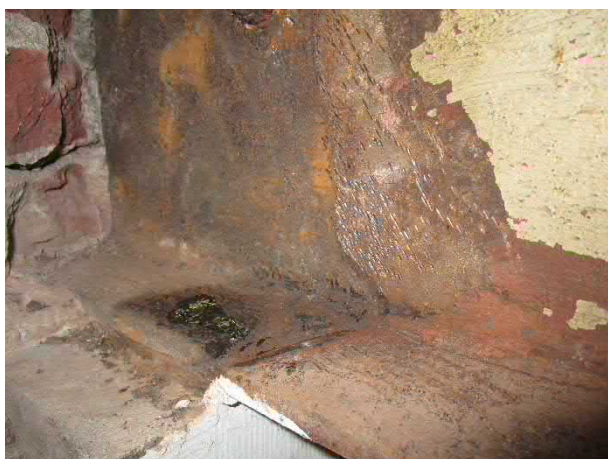
Locatie profiel : C; Etage 5

Bevinding : nominaal: 20 / 12 mm

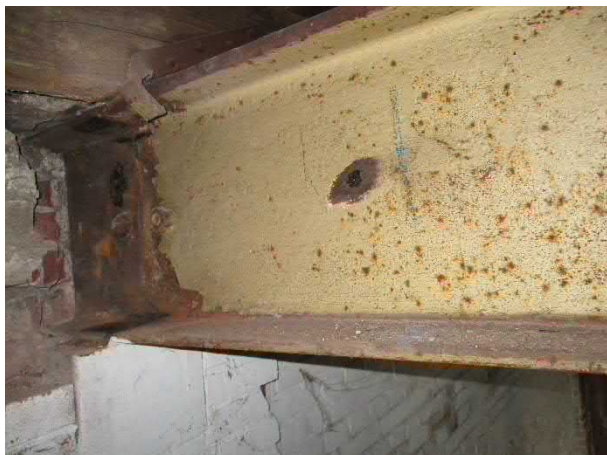
Locatie profiel : C; Etage 5

Bevinding : nominaal: 20 / 12 mm

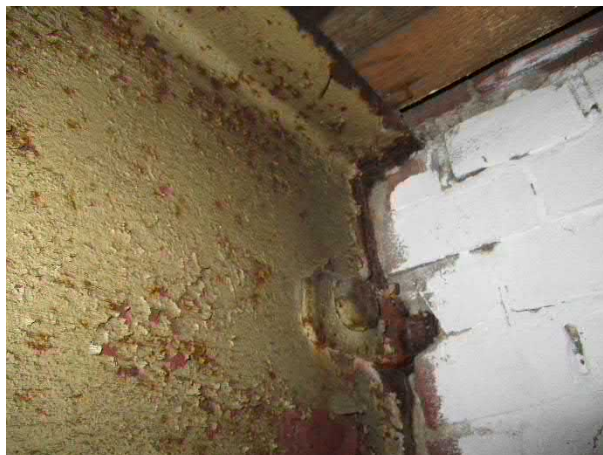
Locatie profiel : C; Etage 5

Bevinding : nominaal: 20 / 12 mm

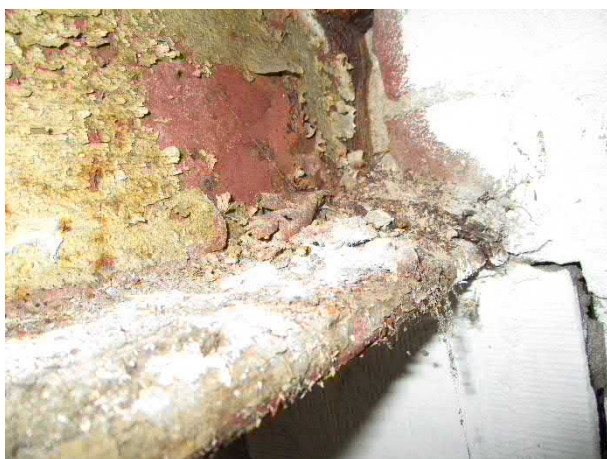
Locatie profiel : C; Etage 5

Bevinding : nominaal: 20 / 12 mm

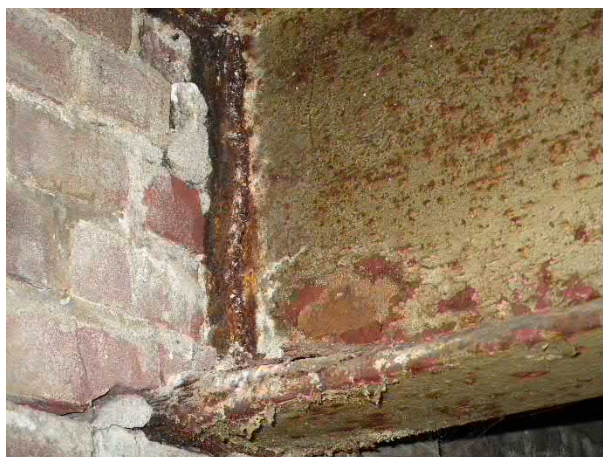
Fotonummer :364

Bevinding : Ver gevorderde delaminatie.  
Waarschijnlijk veroorzaakt  
door lekkage dak.

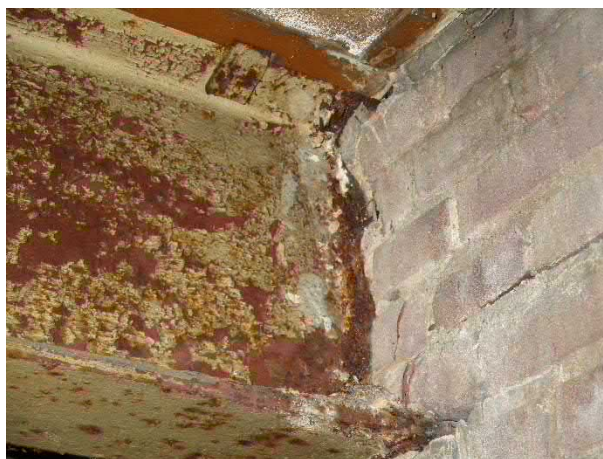
Fotonummer :366

Bevinding : Ver gevorderde delaminatie.  
Waarschijnlijk veroorzaakt  
door lekkage dak.

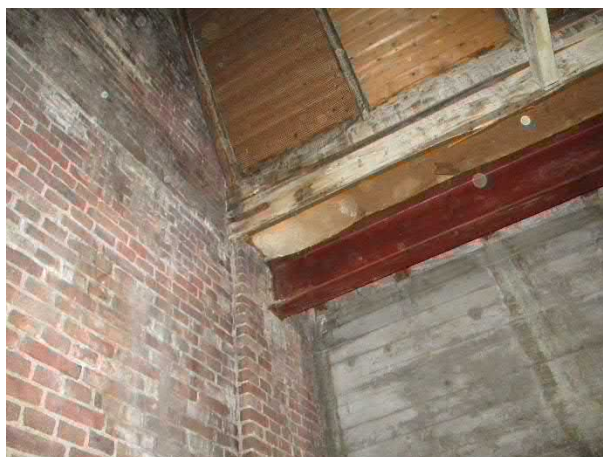
Fotonummer :368

Bevinding : Corrosie/ delaminatie

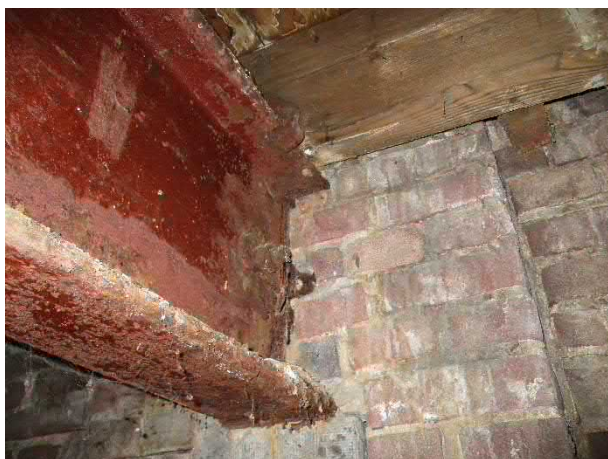
Fotonummer :369

Bevinding : Corrosie/ delaminatie

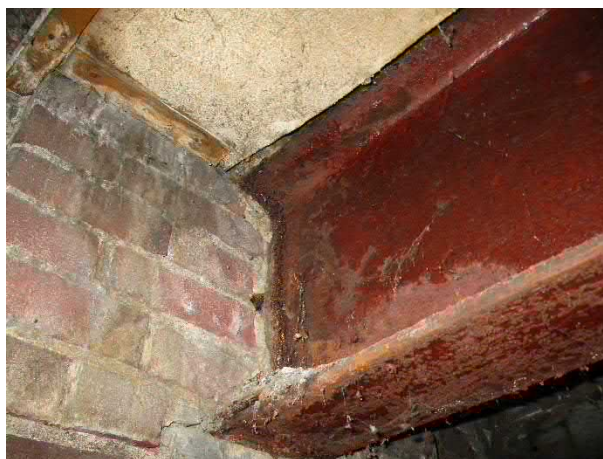
Fotonummer :370

Bevinding : Corrosie/ delaminatie

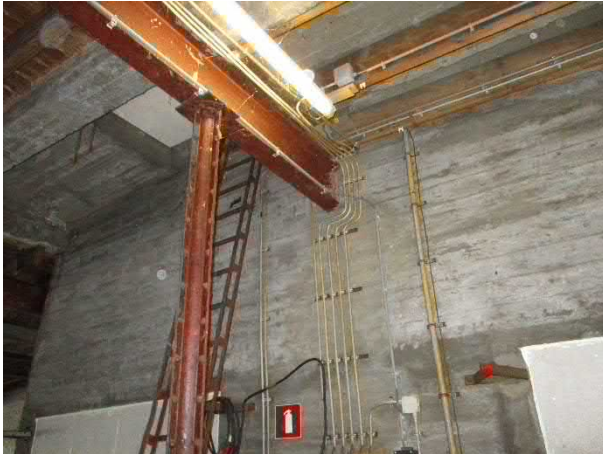
Fotonummer :371

Bevinding : Niet bereikbaar

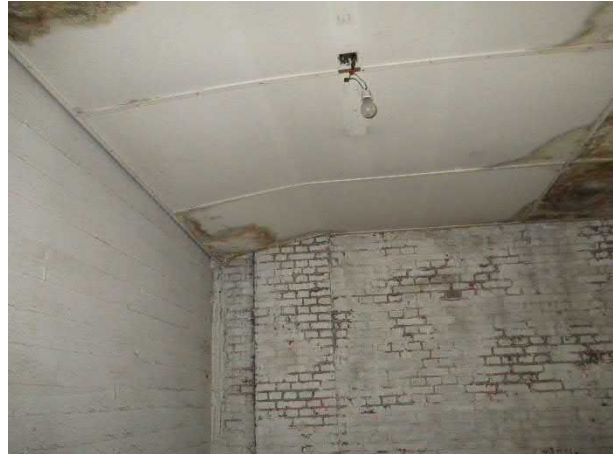
Fotonummer :372

Bevinding : Niet bereikbaar

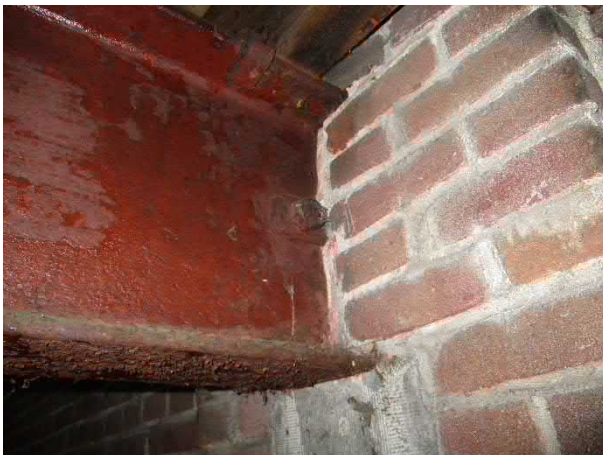
Fotonummer :373

Bevinding : Oppervlakte corrosie, visueel  
geen materiaal afname  
waarneembaar

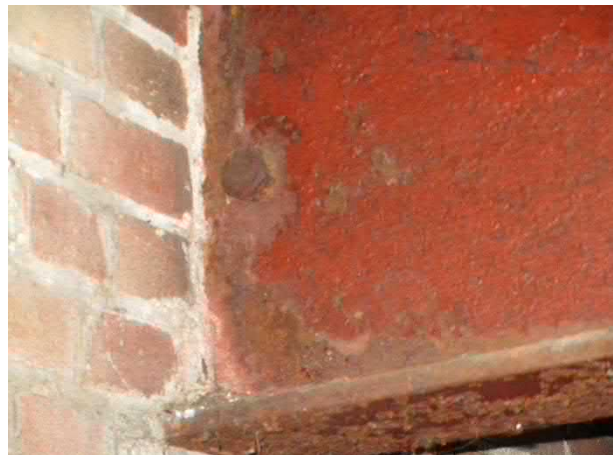
Fotonummer :374

Bevinding : Oppervlakte corrosie, visueel  
geen materiaal afname  
waarneembaar

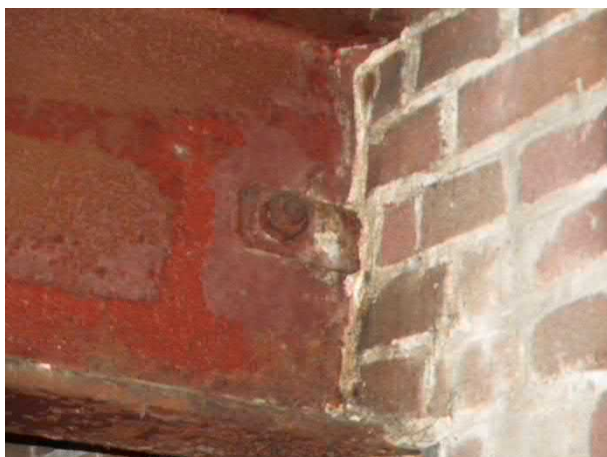
Fotonummer :376

Bevinding : Oppervlakte corrosie, visueel  
geen materiaal afname  
waarneembaar

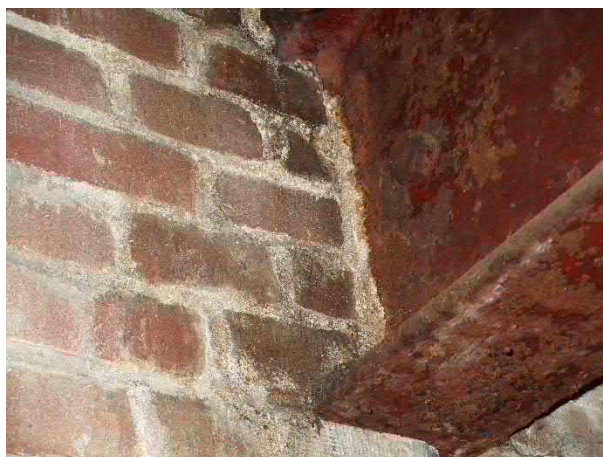
Fotonummer :377

Bevinding : Oppervlakte corrosie, visueel  
geen materiaal afname  
waarneembaar

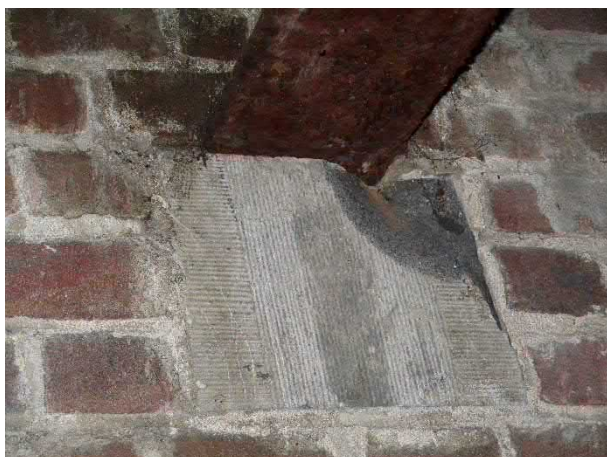
Fotonummer :378

Bevinding : Oppervlakte corrosie, visueel  
geen materiaal afname  
waarneembaar

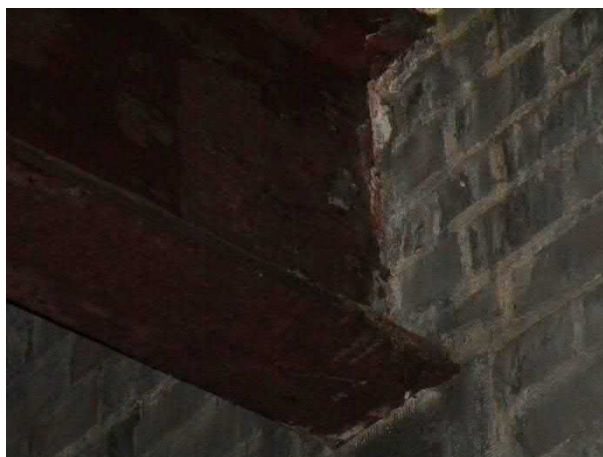
Fotonummer :383

Bevinding : Oppervlakte corrosie, visueel  
geen materiaal afname  
waarneembaar

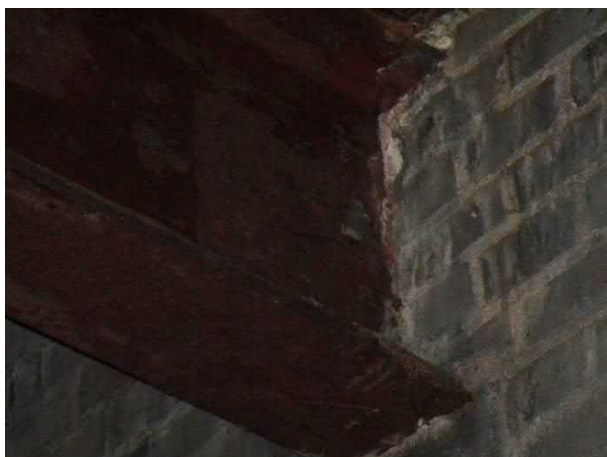
Fotonummer :384

Bevinding : Oppervlakte corrosie, visueel  
geen materiaal afname  
waarneembaar

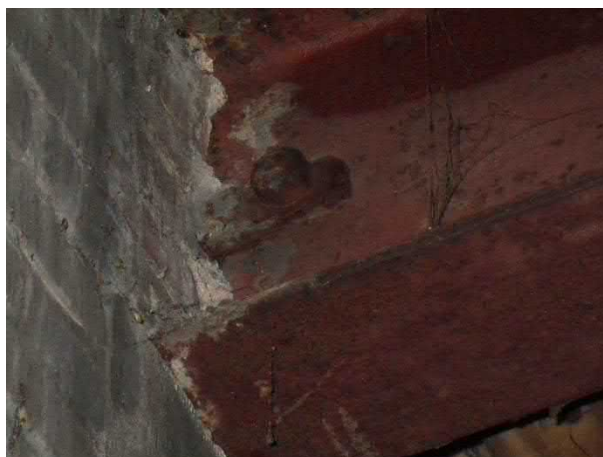
Fotonummer :385

Bevinding : Oppervlakte corrosie, visueel  
geen materiaal afname  
waarneembaar

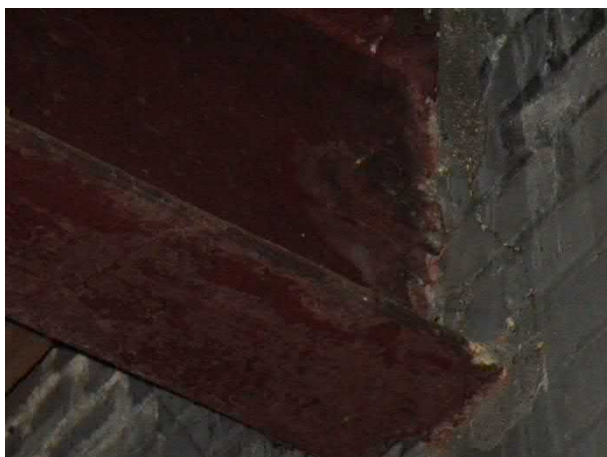
Fotonummer :387

Bevinding : Oppervlakte corrosie, visueel  
geen materiaal afname  
waarneembaar

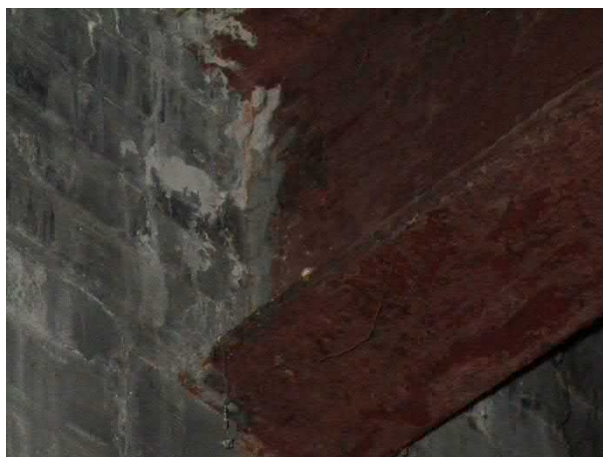
Fotonummer :388

Bevinding : Oppervlakte corrosie, visueel  
geen materiaal afname  
waarneembaar

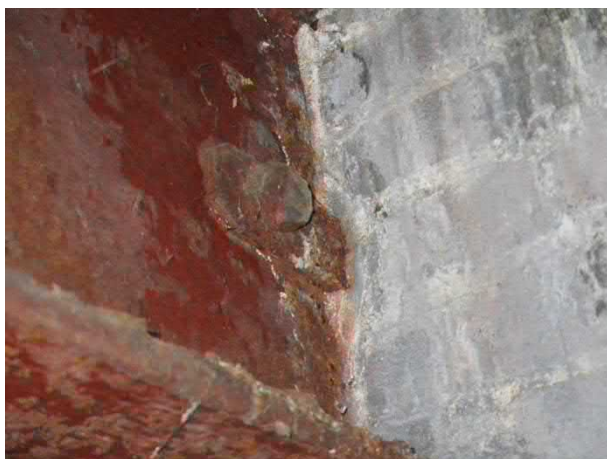
Fotonummer :390

Bevinding : Corrosie, waarschijnlijk door  
lekkage

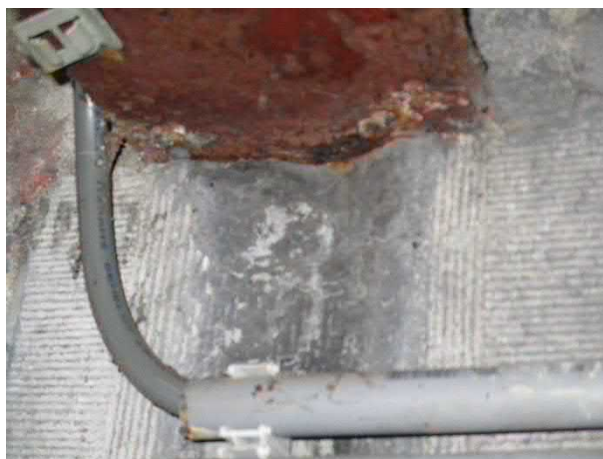
Fotonummer :391

Bevinding : Corrosie, waarschijnlijk door  
lekkage

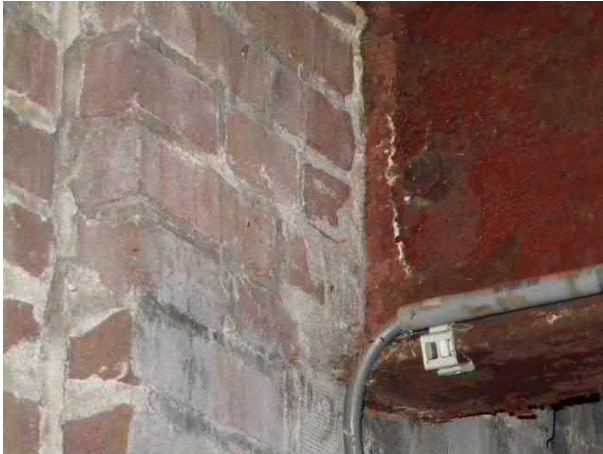
Fotonummer : 392

Bevinding : Corrosie, waarschijnlijk door  
lekkage

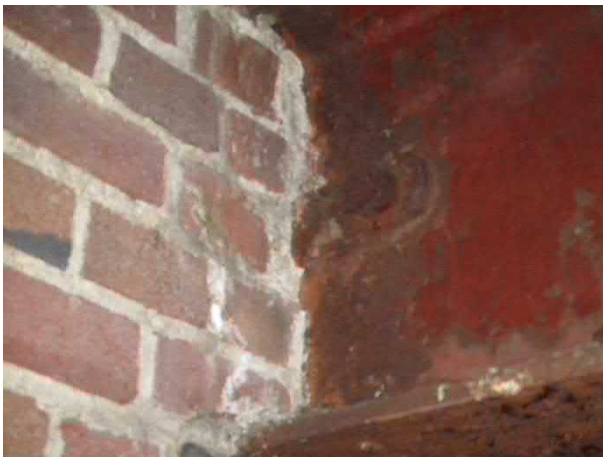
Fotonummer : 394

Bevinding : Corrosie, waarschijnlijk door  
lekkage

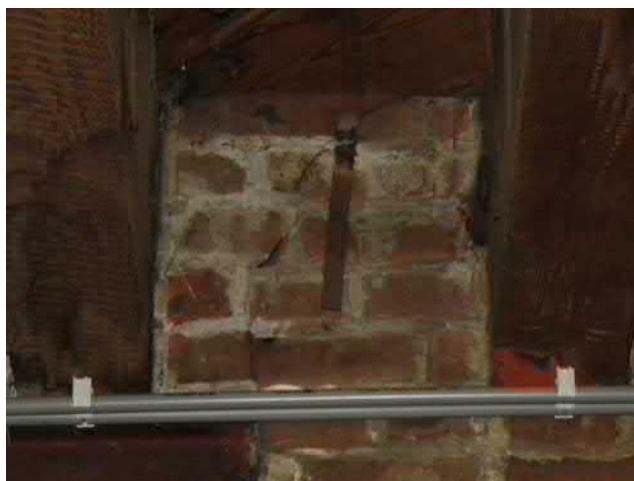
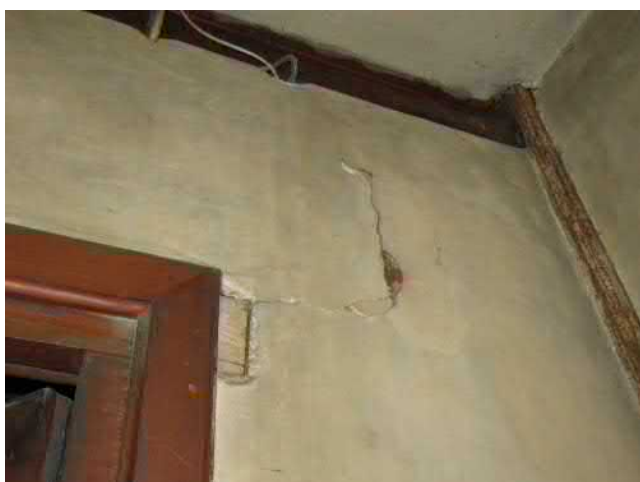
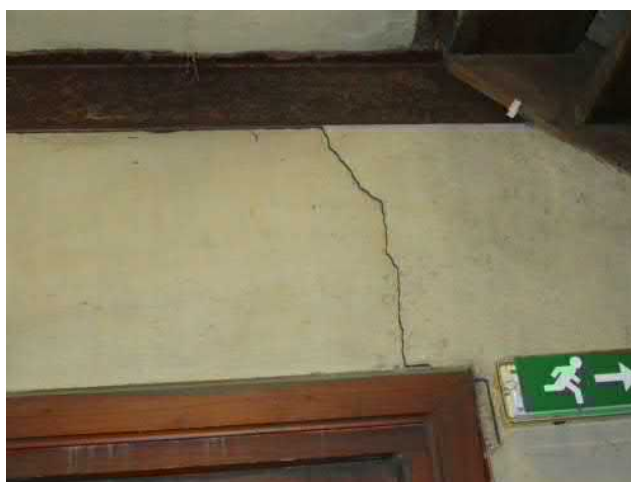
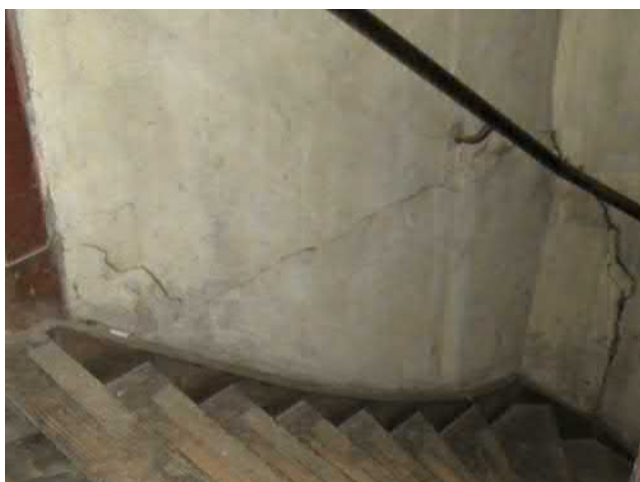
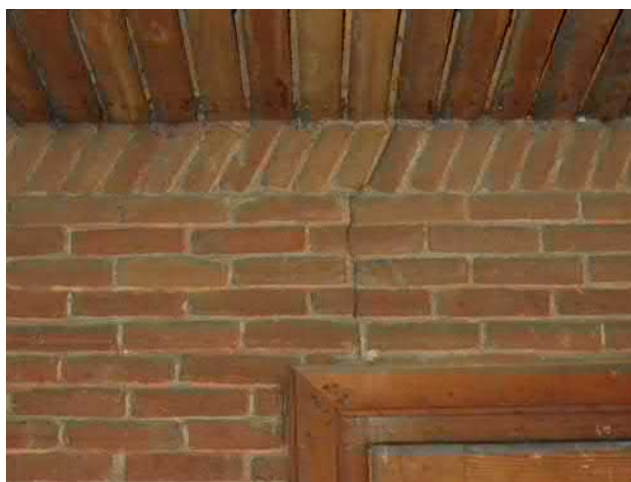
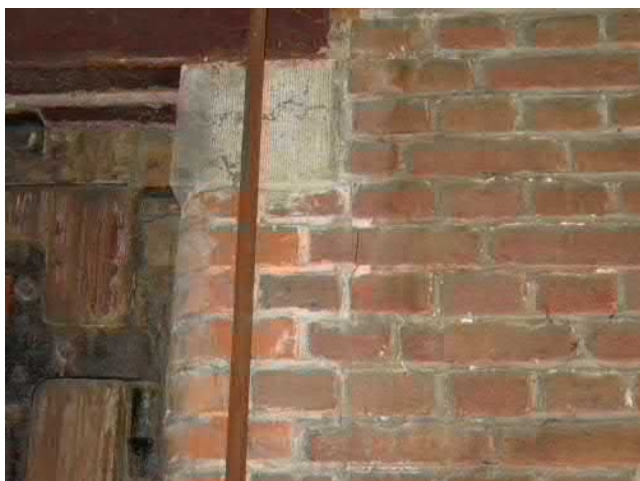
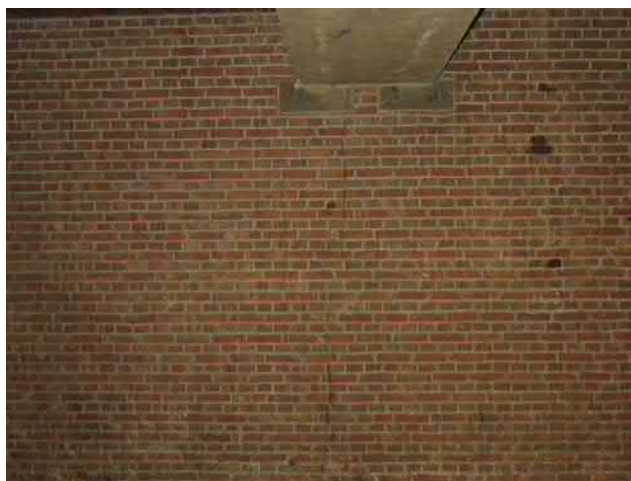
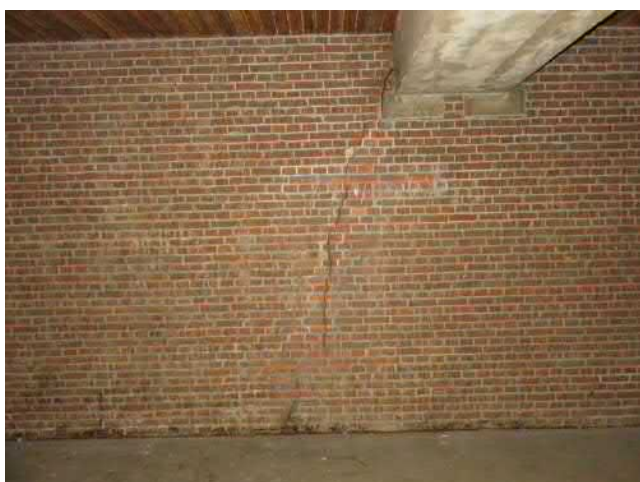
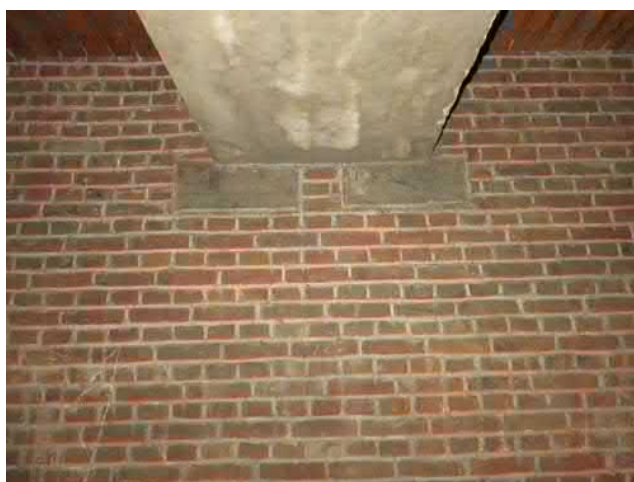
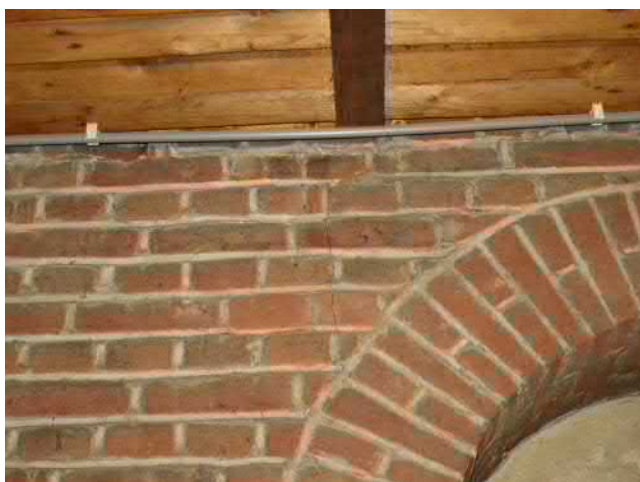
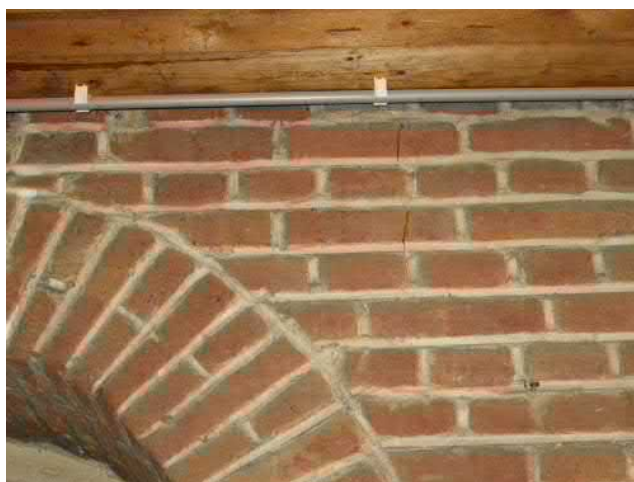
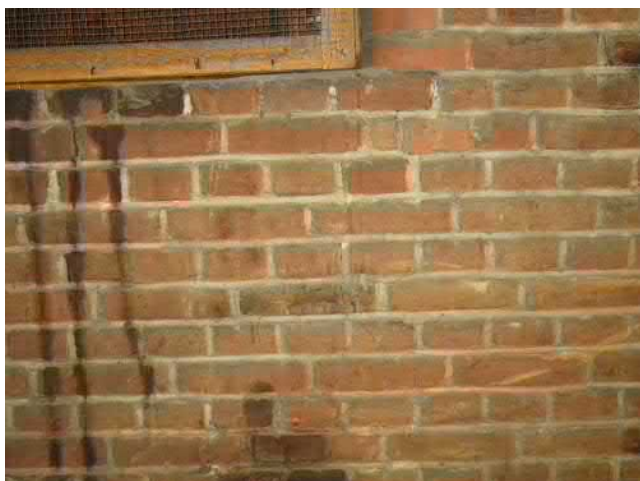
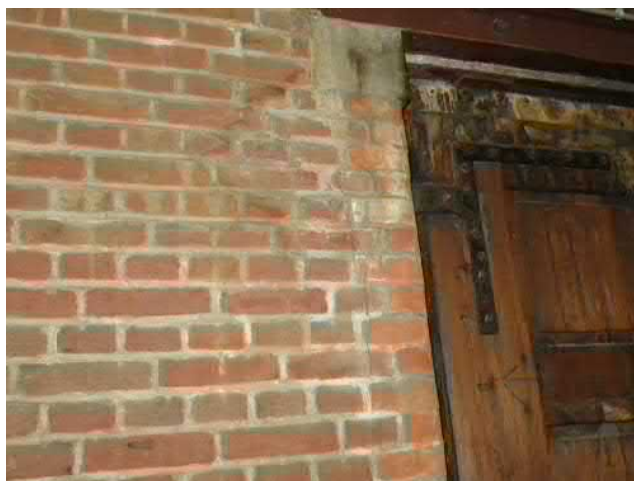
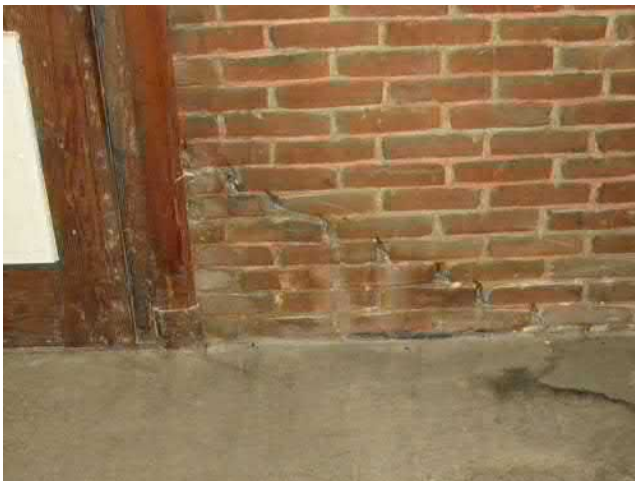
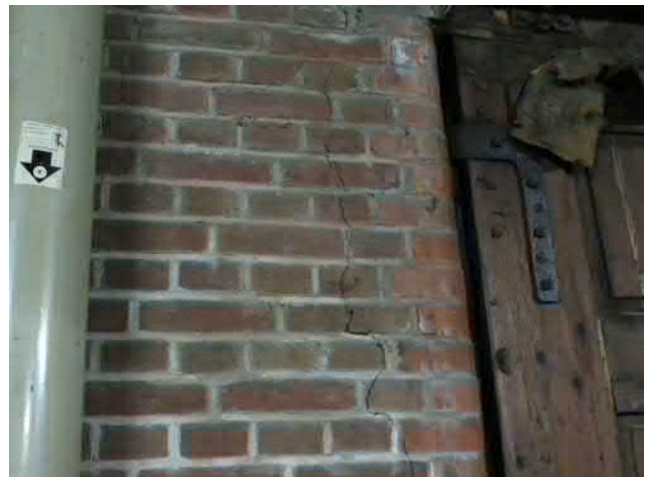
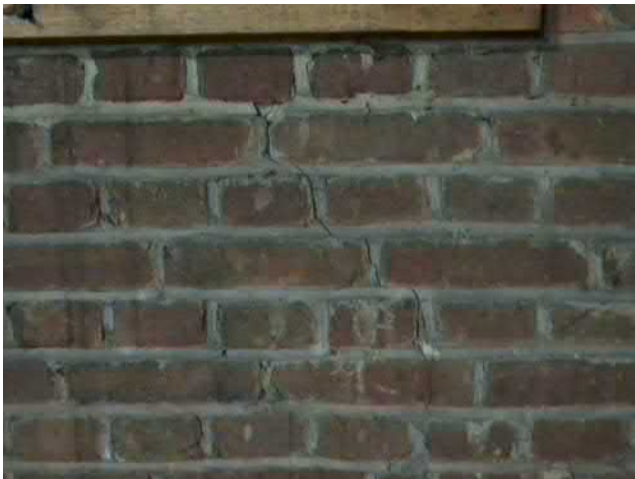
| 01-02-2017<br>Onderzoek: CB39 | Funderingsgerelateerde<br>schade<br>ja/nee/onbekend | F30 kwalificatie<br>zeer<br>klein/klein/matig/groot | Opmerkingen |
|---|---|---|---|
| <b>Detail 1 - 21</b> | Niet te bepalen | | Er is geen schade<br>waargenomen die<br>eenduidig in verband<br>kan worden gebracht<br>met het functioneren<br>van de fundering |

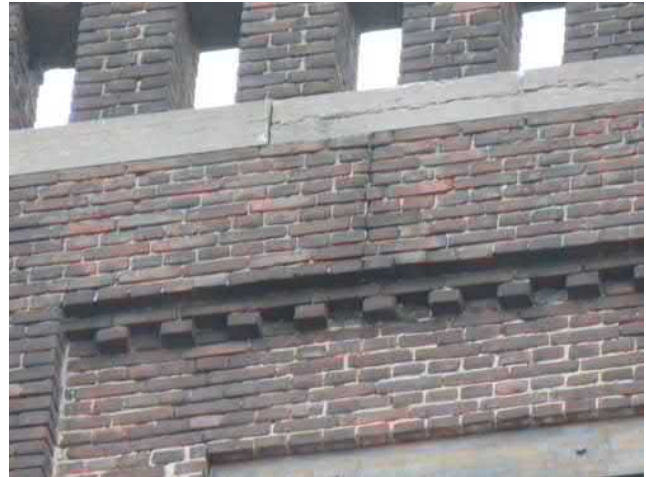
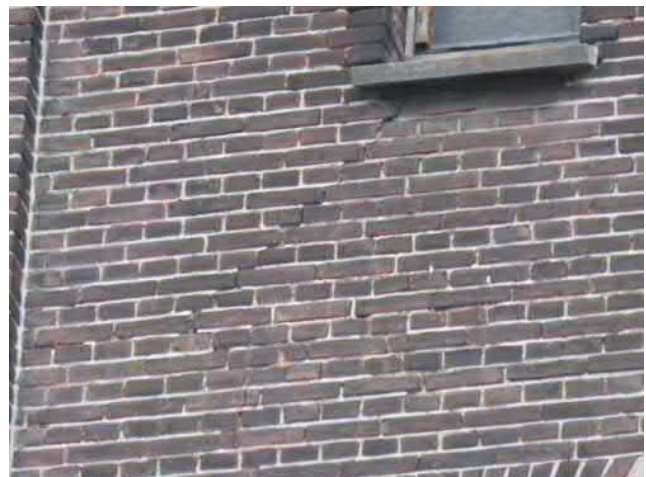
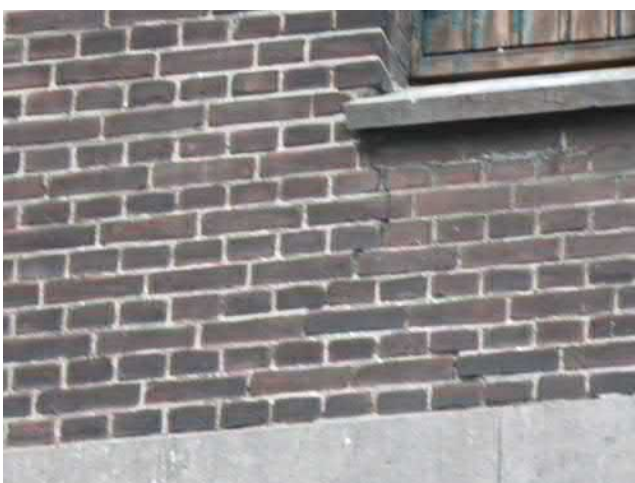
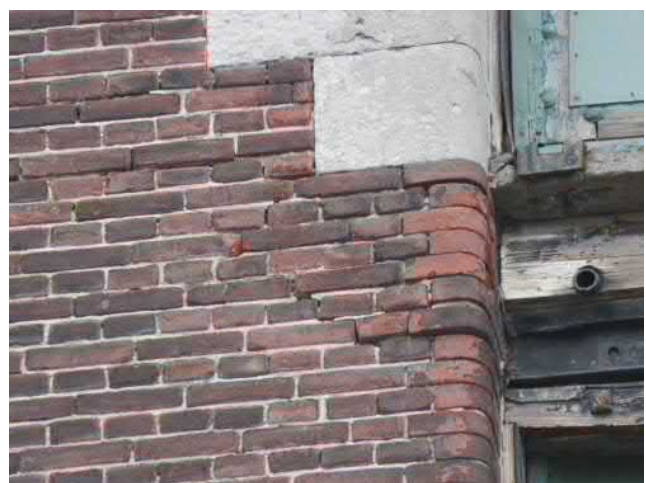
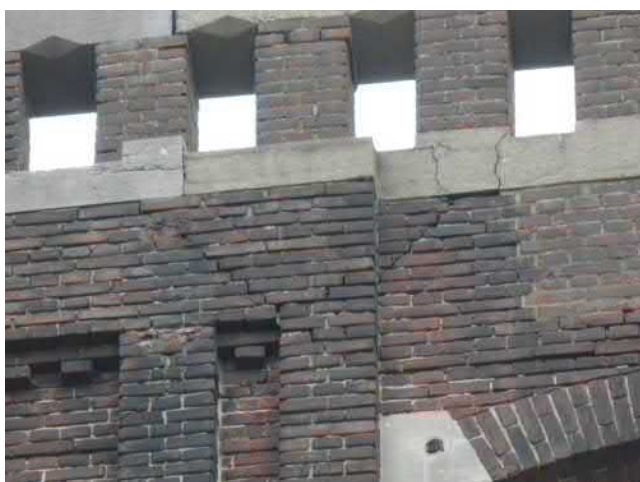
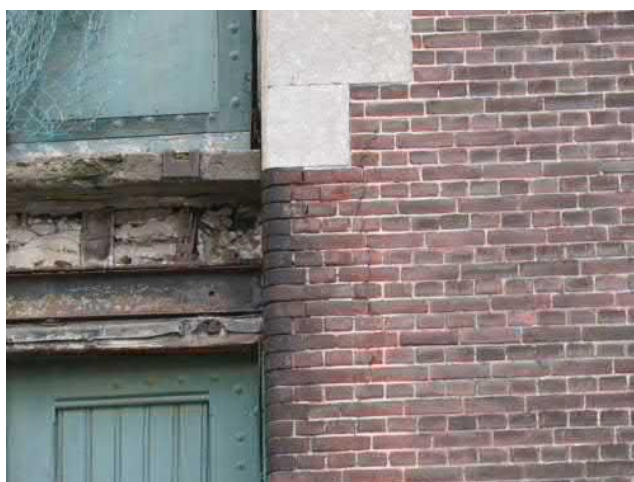
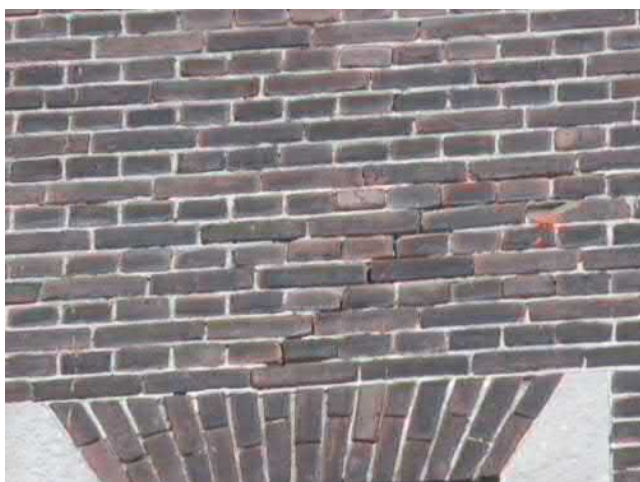
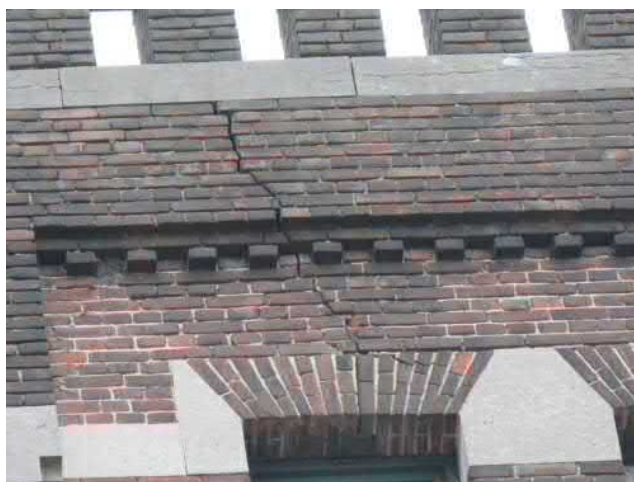
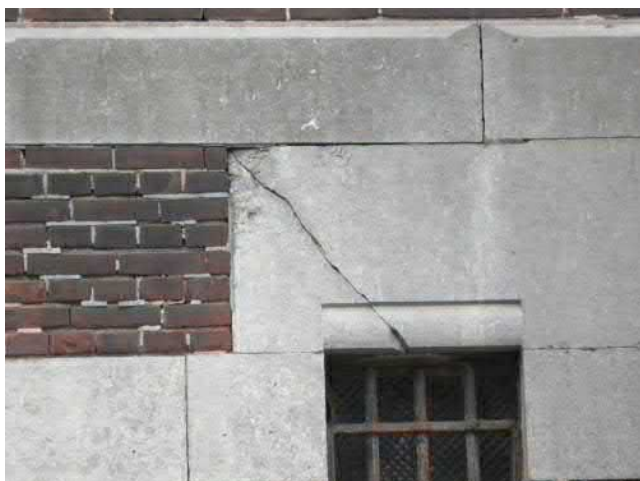
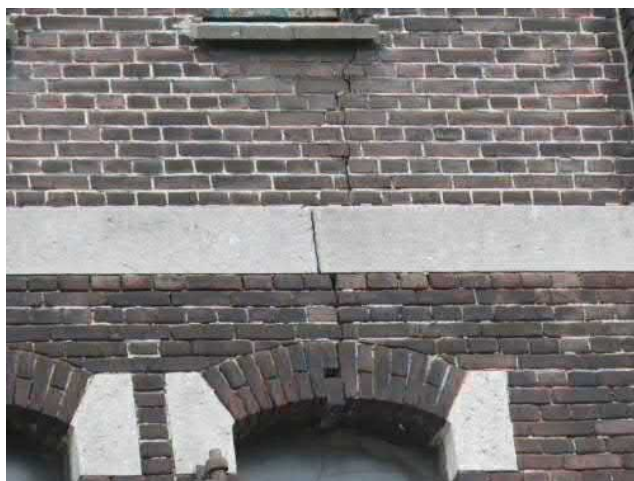
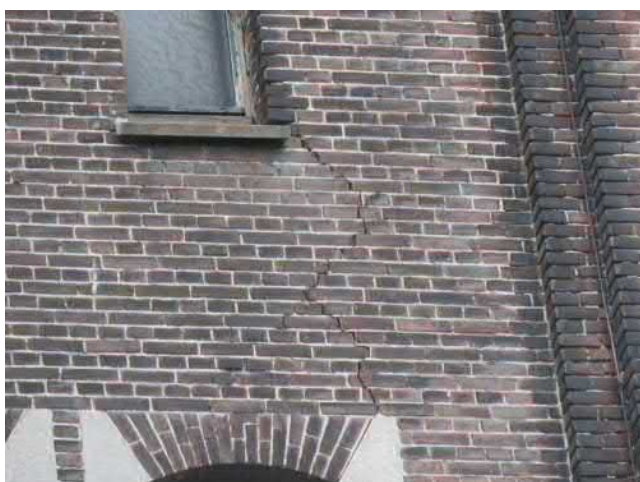
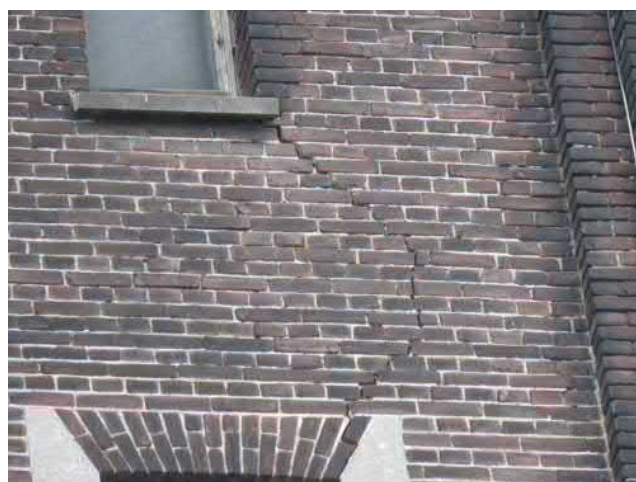
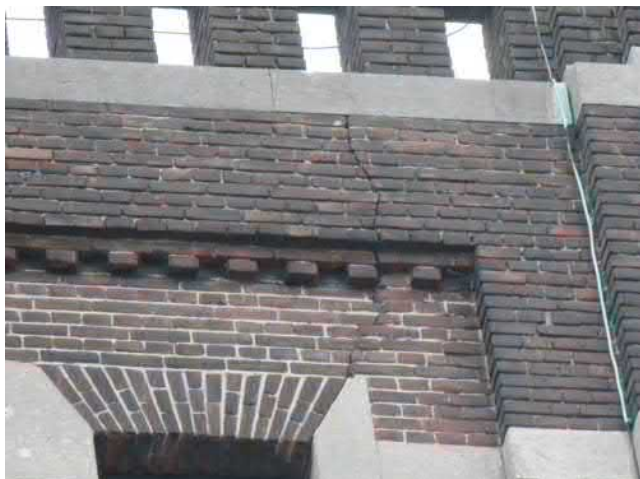
Gebouw Santos, Rotterdam  
Voorgevel

Bij de gevelinspectie is scheurvorming waargenomen. De waargenomen scheurvorming is dezelfde die ook aan de binnenzijde van de gevels aanwezig is en als niet verband houdend met het functioneren van de fundering is beoordeeld.
