## Stilwerk Santos - Rotterdam

### Uitgangspunten en Constructief ontwerp

R-317-047-DO-01A

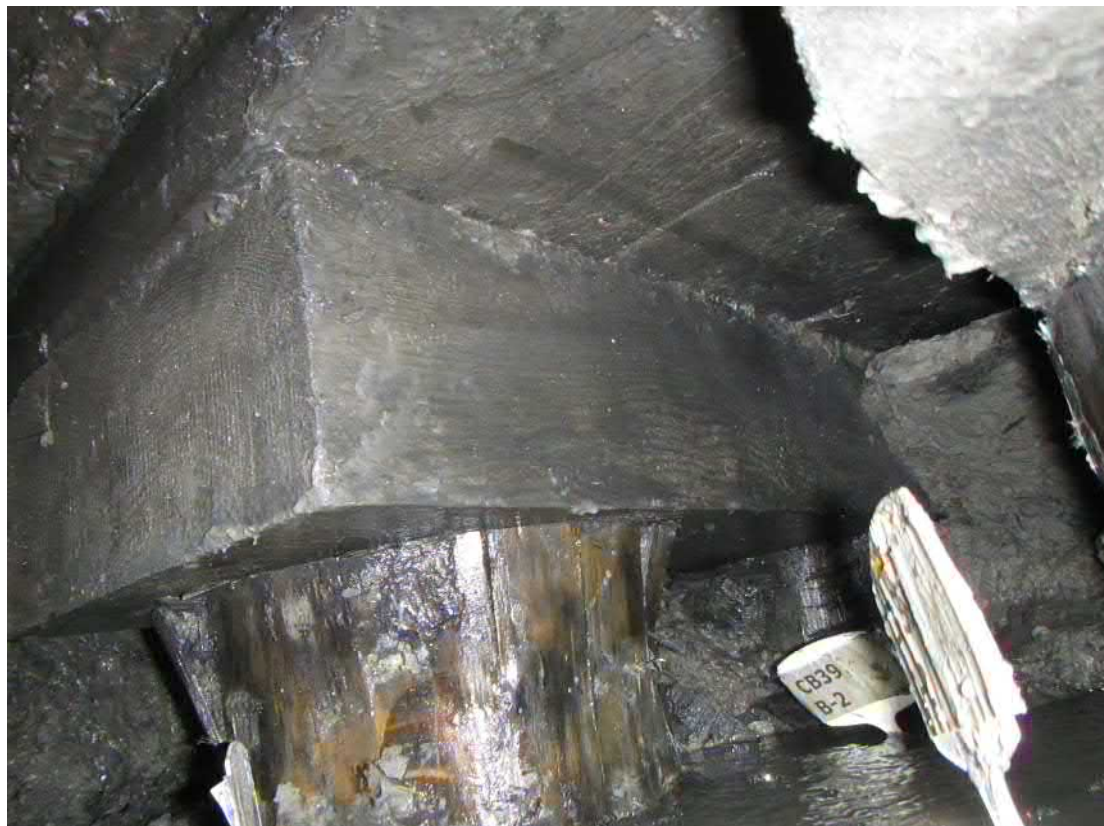
Detailnummer: 1

| 01-02-2017<br>Onderzoek: CB39 | Funderingsgerelateerde<br>schade<br>ja/nee/onbekend | F30 kwalificatie<br>zeer<br>klein/klein/matig/groot | Opmerkingen |
|---|---|---|---|
| <b>Detail 1 - 21</b> | Niet te bepalen | | Er is geen schade<br>waargenomen die<br>eenduidig in verband<br>kan worden gebracht<br>met het functioneren<br>van de fundering |
