Rapportage Asbestinventarisatie  
van een schuur, een ketelhuis en 2 teeltruimtes gelegen op de locatie  
Veursestraatweg 205- 211, 2264 EH te Leidschendam

Projectnummer: A3351 Versie: 1.0

Opdrachtgever : Bouw- en Aannemersbedrijf Schouten  
Postbus 1175  
2260 BD Leidschendam  
Type bouwwerk : schuur, ketelhuis en 2 teeltruimtes  
Inventarisatiebureau : Ingenieursbureau Mol (Ascert code: 07-D070056.01)  
Uitgevoerd door : (DIA code: 51E-240616-411012)  
Technisch verantwoordelijke : (DIA code: 51E-120617-411137)  
LAVS Zaaknummer : LAVS-ASBEST-0279303  
Datum onderzoek : 8 november 2017  
Rapport opgesteld door :  
Datum interne autorisatie : 20 november 2017  
Datum geldigheid rapport : 20 november 2020

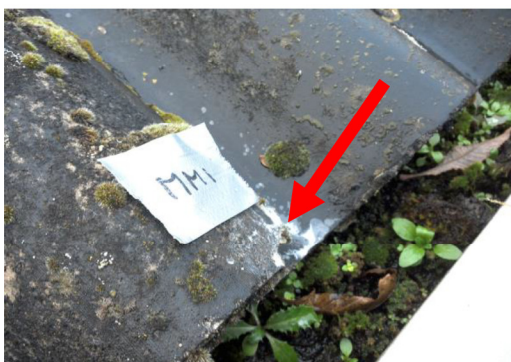
| Bron Nr. | Monster nr. | Locatie | Materiaal | Resultaat | Hecht-gebonden | Risico-Klasse | Hoeveelheid |
|---|---|---|---|---|---|---|---|
| Bron1 | MM1 | Schuur | Golfplaat inclusief hulpstukken | 10-15% Chrysotiel | Ja | 2 buiten-sanering | 1 x 300 m <sup>2</sup> |

FOTO 1 | Golfplaat inclusief hulpstukken

Foto 1. Asbesthoudende golfplaat inclusief hulpstukken (bron Bron1)

| Bron: Bron1, Golfplaat inclusief hulpstukken | |
|---|---|
| Het werkgebied omvat, ongeacht de perceelgrenzen, een afstand tot en met 5 m vanaf de asbesthoudende bron. Het werkgebied kan om zwaarwegende praktische redenen die in het werkplan zijn omschreven afwijken van deze 5 m-grens (bijvoorbeeld veiligheid, of de aanwezigheid van een muur enz.) | |

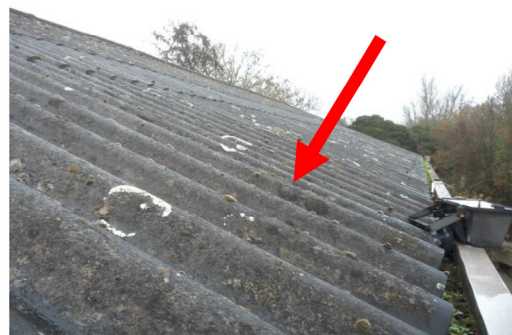
FOTO 2 | Golfplaat inclusief hulpstukken

Foto 2. Asbesthoudende golfplaat inclusief hulpstukken (bron Bron1)

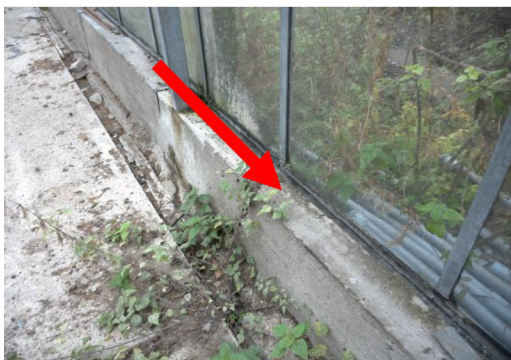
| Bron Nr. | Monster nr. | Locatie | Materiaal | Resultaat | Hecht-gebonden | Risico-Klasse | Hoeveelheid |
|---|---|---|---|---|---|---|---|
| Bron3 | MM2 | Teeltruimte 1 | Kaskit op voetrand | 2-5% Chrysotiel | Ja | 1 buiten-sanering | 1 x 465 m <sup>1</sup> |

FOTO 5 | Kaskit op voetrans

Foto 5. Asbesthoudende kaskit op voetrans (bron Bron3)

| <b>Bron: Bron3, Kaskit op voetrans</b> | |
|---|---|
| De asbesthoudende kaskit bevindt zich momenteel aan de binnenzijde. In aanvang zou het dus om een binnensanering gaan. Om deze asbesthoudende kaskit goed te kunnen verwijderen dient het onderprofiel te worden opgenomen. Deze kan echter pas worden opgenomen als de gevel gedemonteerd is, derhalve is deze bron als buitensanering aangemerkt. Het af te bakenen gebied of de af te bakenen ruimte bij asbestverwijdering dient te conformeren aan de restricties behorende bij risicoklasse 1. | |

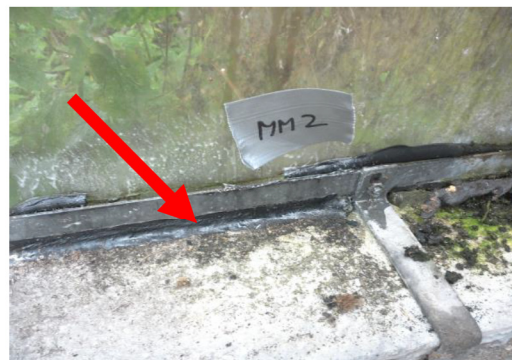
FOTO 6 | Kaskit op voetrans

Foto 6. Asbesthoudende kaskit op voetrans (bron Bron3)

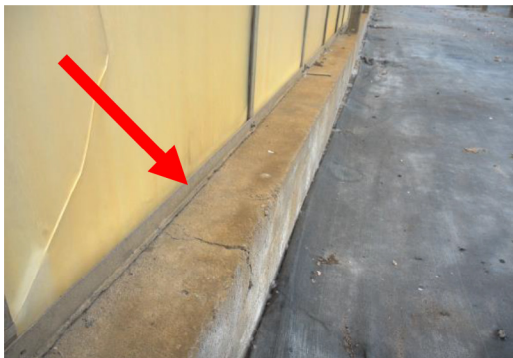
FOTO 7 | Kaskit op voetrand

Foto 7. Asbesthoudende kaskit op voetrand  
(bron Bron3)

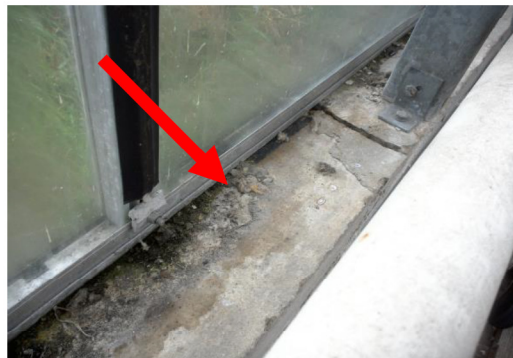
FOTO 8 | Kaskit op voetrand

Foto 8. Asbesthoudende kaskit op voetrand  
(bron Bron3)

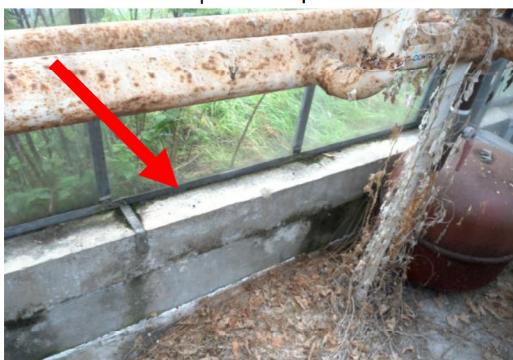
FOTO 9 | Kaskit op voetrand

Foto 9. Asbesthoudende kaskit op voetrand  
(bron Bron3)

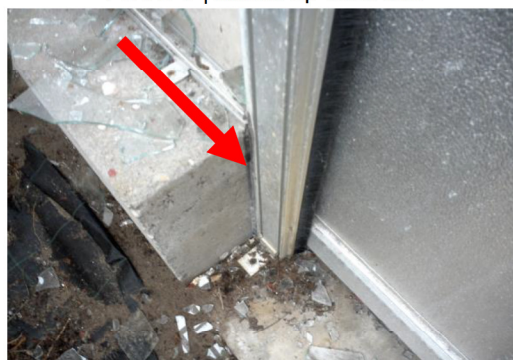
FOTO 10 | Kaskit op voetrand

Foto 10. Asbesthoudende kaskit op voetrand  
(bron Bron3)

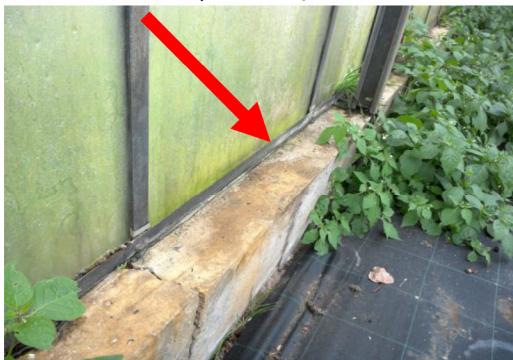
FOTO 11 | Kaskit op voetrand

Foto 11. Asbesthoudende kaskit op voetrand  
(bron Bron3)

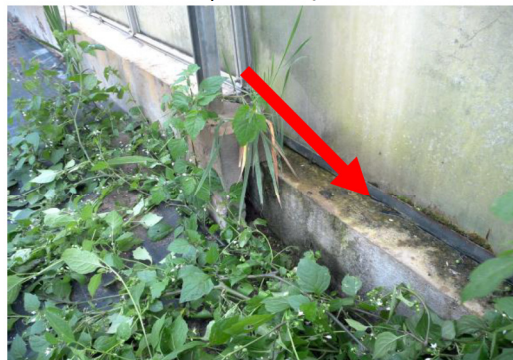
FOTO 12 | Kaskit op voetrand

Foto 12. Asbesthoudende kaskit op voetrand  
(bron Bron3)

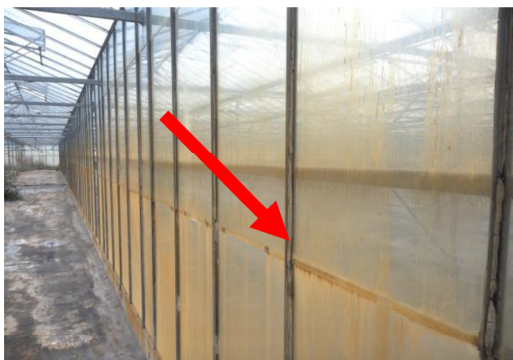
| Bron Nr. | Monster nr. | Locatie | Materiaal | Resultaat | Hecht-gebonden | Risico-Klasse | Hoeveelheid |
|---|---|---|---|---|---|---|---|
| Bron4 | VM2 Betreft analyse resultaat van MM2 | Teeltruimte 1 | Kaskit op gevel | 2-5% Chrysotiel | Ja | 1 buiten-sanering | 1 x 1025 m <sup>2</sup> |

FOTO 13 | Kaskit op gevel

Foto 13. Asbesthoudende kaskit op gevel  
(bron Bron4)

| Bron: Bron4, Kaskit op gevel | |
|---|---|
| Het af te bakenen gebied of de af te bakenen ruimte bij asbestverwijdering dient te conformeren aan de restricties behorende bij risicoklasse 1. | |

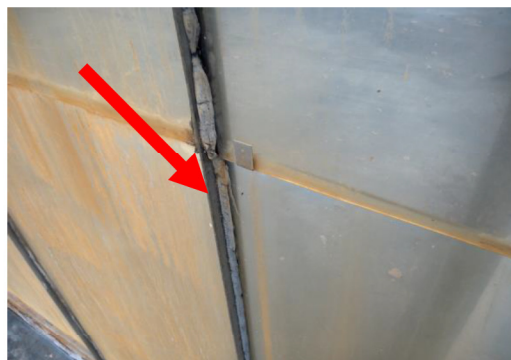
FOTO 14 | Kaskit op gevel

Foto 14. Asbesthoudende kaskit op gevel  
(bron Bron4)

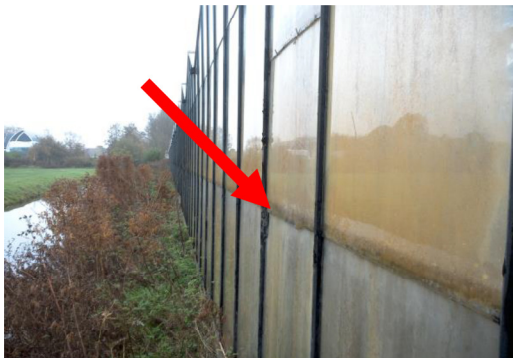
FOTO 15 | Kaskit op gevel

Foto 15. Asbesthoudende kaskit op gevel  
(bron Bron4)

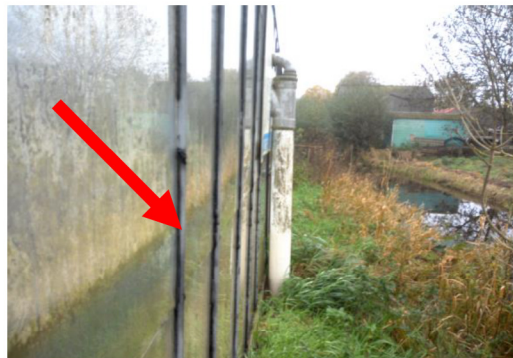
FOTO 16 | Kaskit op gevel

Foto 16. Asbesthoudende kaskit op gevel  
(bron Bron4)

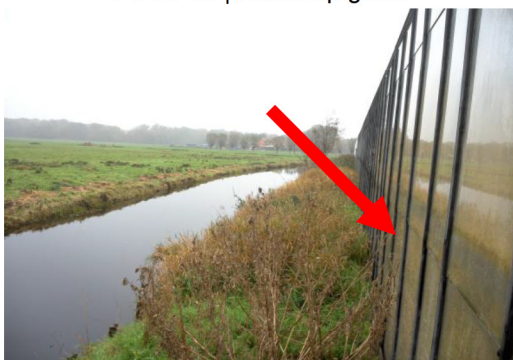
FOTO 17 | Kaskit op gevel

Foto 17. Asbesthoudende kaskit op gevel  
(bron Bron4)

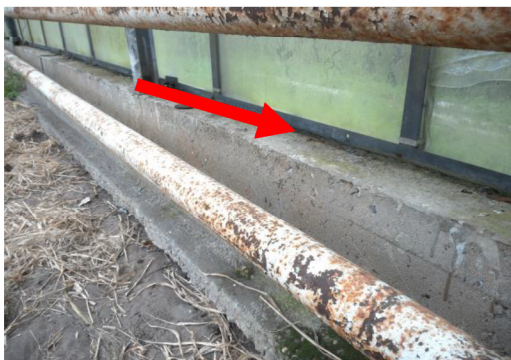
| Bron Nr. | Monster nr. | Locatie | Materiaal | Resultaat | Hecht-gebonden | Risico-Klasse | Hoeveelheid |
|---|---|---|---|---|---|---|---|
| Bron7 | VM3 Betreft analyse resultaat van MM5 | Teeltruimte 2 | Kaskit op voetrand | 2-5% Chrysotiel | Ja | 1 buiten-sanering | 1 x 260 m <sup>1</sup> |

FOTO 24 | Kaskit op voetrans

Foto 24. Asbesthoudende kaskit op voetrand  
(bron Bron7)

| <b>Bron: Bron7, Kaskit op voetrans</b> | |
|---|---|
| De asbesthoudende kaskit bevindt zich momenteel aan de binnenzijde. In aanvang zou het dus om een binnensanering gaan. Om deze asbesthoudende kaskit goed te kunnen verwijderen dient het onderprofiel te worden opgenomen. Deze kan echter pas worden opgenomen als de gevel gedemonteerd is, derhalve is deze bron als buitensanering aangemerkt. Het af te bakenen gebied of de af te bakenen ruimte bij asbestverwijdering dient te conformeren aan de restricties behorende bij risicoklasse 1. | |

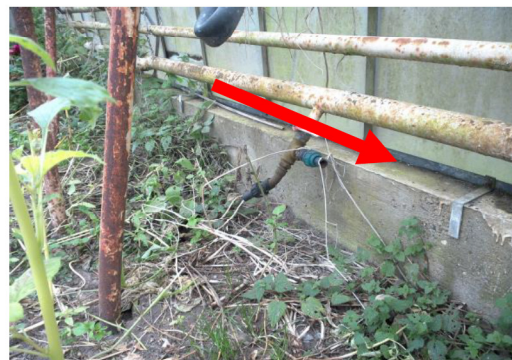
FOTO 25 | Kaskit op voetrans

Foto 25. Asbesthoudende kaskit op voetrand  
(bron Bron7)

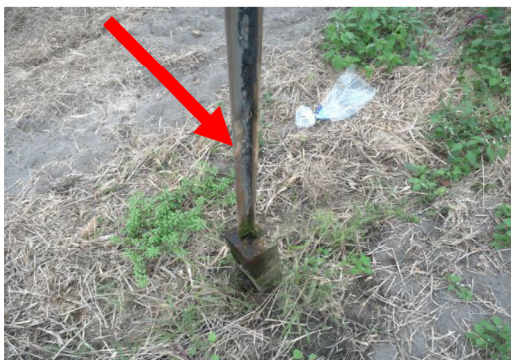
| Bron Nr. | Monster nr. | Locatie | Materiaal | Resultaat | Hecht-gebonden | Risico-Klasse | Hoeveelheid |
|---|---|---|---|---|---|---|---|
| Bron8 | MM5 | Teeltruimte 2 | Kaskit op gevel | 2-5% Chrysotiel | Ja | 1 buiten-sanering | 1 x 229 m <sup>2</sup> |

| Bron: Bron8, Kaskit op gevel | |
|---|---|
| De voormalige buitengevel is gesloopt en er is een nieuwe kasconstructie aangebouwd. De oude gevelroeden zijn nog wel aanwezig. Hierop is de asbesthoudende kaskit ook aanwezig. Betreft de roeden over een lengte van 120m1 zoals aangegeven op locatieoverzicht (bijlage A).<br>Het af te bakenen gebied of de af te bakenen ruimte bij asbestverwijdering dient te conformeren aan de restricties behorende bij risicoklasse 1. | |

FOTO 26 | Kaskit op gevel

Foto 26. Asbesthoudende kaskit op gevel  
(bron Bron8)

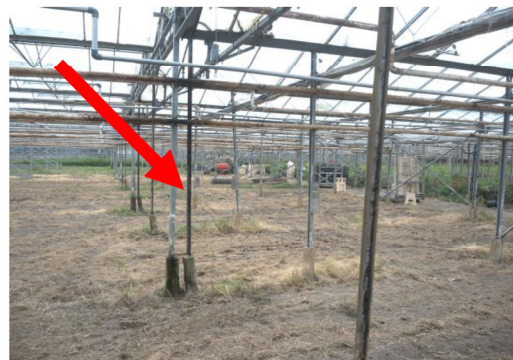
FOTO 27 | Kaskit op gevel

Foto 27. Asbesthoudende kaskit op gevel  
(bron Bron8)

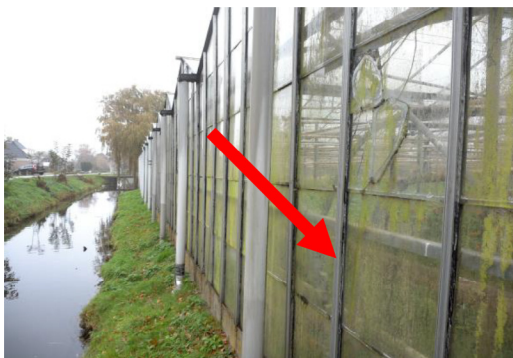
FOTO 28 | Kaskit op gevel

Foto 28. Asbesthoudende kaskit op gevel  
(bron Bron8)

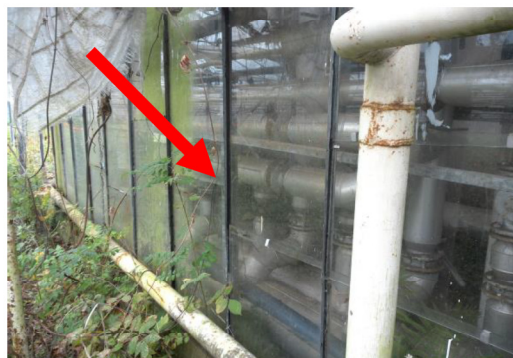
FOTO 29 | Kaskit op gevel

Foto 29. Asbesthoudende kaskit op gevel  
(bron Bron8)

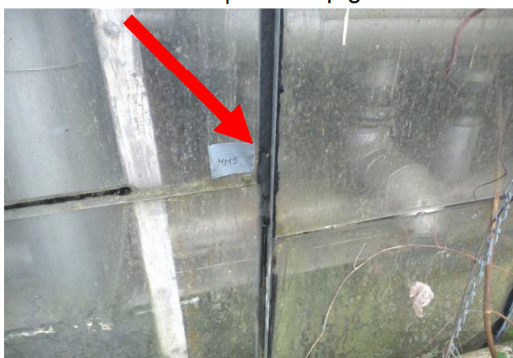
FOTO 30 | Kaskit op gevel

Foto 30. Asbesthoudende kaskit op gevel  
(bron Bron8)

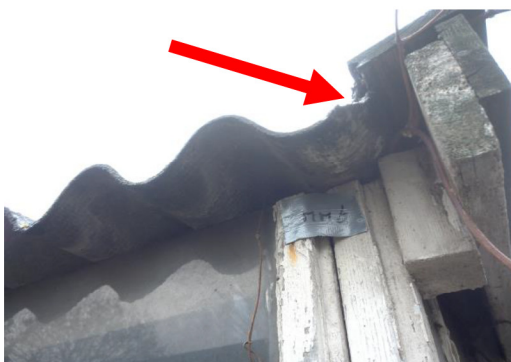
| Bron Nr. | Monster nr. | Locatie | Materiaal | Resultaat | Hecht-gebonden | Risico-Klasse | Hoeveelheid |
|---|---|---|---|---|---|---|---|
| Bron9 | MM6 | Ketelhuis | Golfplaat inclusief hulpstukken | 10-15% Chrysotiel | Ja | 2 buiten-sanering | 1 x 62 m <sup>2</sup> |

FOTO 31 | Golfplaat inclusief hulpstukken

Foto 31. Asbesthoudende golfplaat inclusief hulpstukken (bron Bron9)

| <b>Bron: Bron9, Golfplaat inclusief hulpstukken</b> | |
|---|---|
| <p>Het werkgebied omvat, ongeacht de perceelgrenzen, een afstand tot en met 5 m vanaf de asbesthoudende bron. Het werkgebied kan om zwaarwegende praktische redenen die in het werkplan zijn omschreven afwijken van deze 5 m-grens (bijvoorbeeld veiligheid, of de aanwezigheid van een muur enz.)</p> <p>Ingenieursbureau Mol sluit niet uit dat er asbesthoudend materiaal / asbestvezels in de actuele contactzone terecht zijn gekomen als gevolg van uitspoeling van het asbestdak. Om vast te stellen of er asbest in de bodem terecht is gekomen kan gebruik worden gemaakt van de onderzoeksmethode beschreven in de NEN 5707.</p> | |

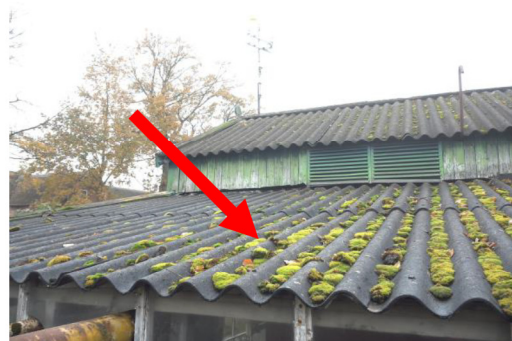
FOTO 32 | Golfplaat inclusief hulpstukken

Foto 32. Asbesthoudende golfplaat inclusief hulpstukken (bron Bron9)

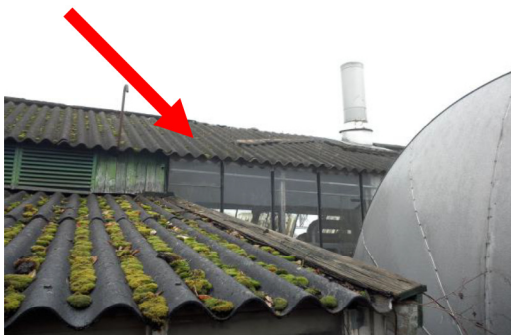
FOTO 33 | Golfplaat inclusief hulpstukken

Foto 33. Asbesthoudende golfplaat inclusief hulpstukken (bron Bron9)

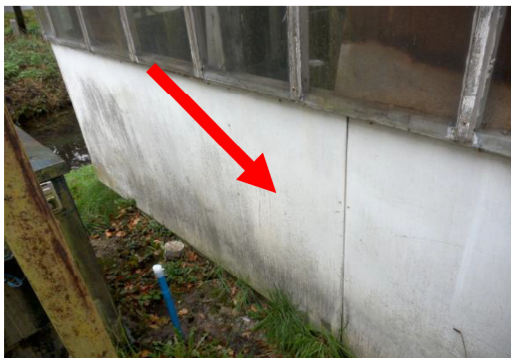
| Bron Nr. | Monster nr. | Locatie | Materiaal | Resultaat | Hecht-gebonden | Risico-Klasse | Hoeveelheid |
|---|---|---|---|---|---|---|---|
| Bron10 | MM7 | Ketelhuis | Plaatmateriaal | 10-15% Chrysotiel | Ja | 2 buiten-sanering | 1 x 15 m <sup>2</sup> |

FOTO 34 | Plaatmateriaal

Foto 34. Asbesthoudende plaatmateriaal (bron Bron10)

| <b>Bron: Bron10, Plaatmateriaal</b> | |
|---|---|
| Het werkgebied omvat, ongeacht de perceelgrenzen, een afstand tot en met 5 m vanaf de asbesthoudende bron. Het werkgebied kan om zwaarwegende praktische redenen die in het werkplan zijn omschreven afwijken van deze 5 m-grens (bijvoorbeeld veiligheid, of de aanwezigheid van een muur enz.) | |

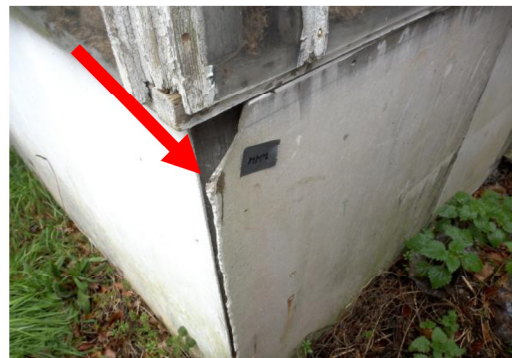
FOTO 35 | Plaatmateriaal

Foto 35. Asbesthoudende plaatmateriaal (bron Bron10)

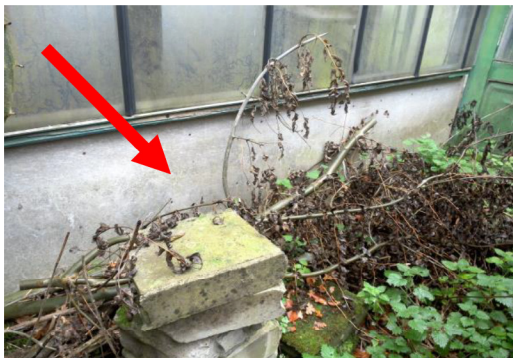
FOTO 36 | Plaatmateriaal

Foto 36. Asbesthoudende plaatmateriaal (bron Bron10)

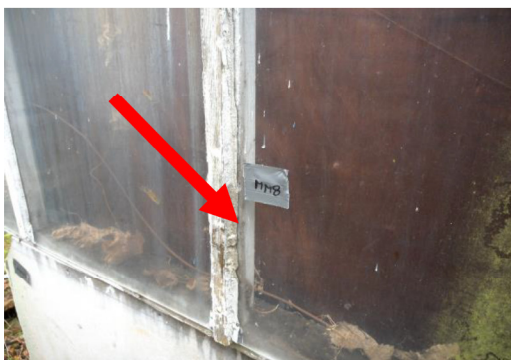
| Bron Nr. | Monster nr. | Locatie | Materiaal | Resultaat | Hecht-gebonden | Risico-Klasse | Hoeveelheid |
|---|---|---|---|---|---|---|---|
| Bron11 | MM8 | Ketelhuis | Beglazingskit | 0,1-2% Chrysotiel | Ja | 2 buiten-sanering | 1 x 10 m <sup>2</sup> |

FOTO 37 | Beglazingskit

Foto 37. Asbesthoudende beglazingskit (bron Bron11)

| Het werkgebied omvat, ongeacht de perceelgrenzen, een afstand tot en met 5 m vanaf de asbesthoudende bron. Het werkgebied kan om zwaarwegende praktische redenen die in het werkplan zijn omschreven afwijken van deze 5 m-grens (bijvoorbeeld veiligheid, of de aanwezigheid van een muur enz.) | |

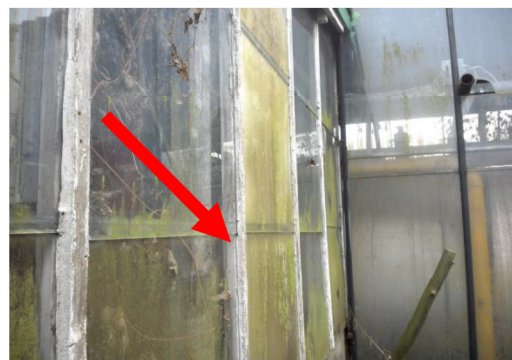
FOTO 38 | Beglazingskit

Foto 38. Asbesthoudende beglazingskit (bron Bron11)

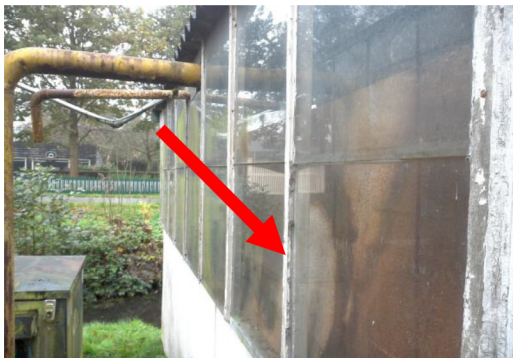
FOTO 39 | Beglazingskit

Foto 39. Asbesthoudende beglazingskit (bron Bron11)

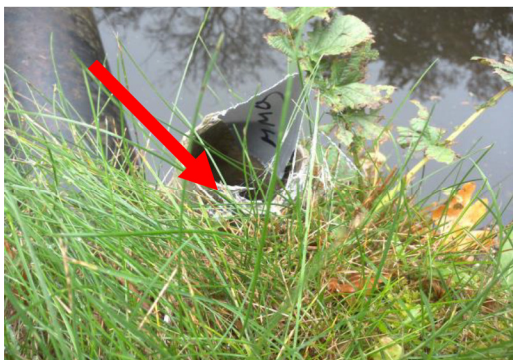
| Bron Nr. | Monster nr. | Locatie | Materiaal | Resultaat | Hecht-gebonden | Risico-Klasse | Hoeveelheid |
|---|---|---|---|---|---|---|---|
| Bron12 | MM9 en VM5 Betreft analyse resultaat van MM7. | Slootkant | Beschoeiing | 10-15% Chrysotiel, 2-5% Crocidoliet & 10-15% Chrysotiel | Ja | 2A buiten-sanering | 1 x 195 m <sup>1</sup> |

| <b>Bron: Bron12, Beschoeiing</b> | |
|---|---|
| De beschoeiing is opgetrokken uit asbesthoudend buismateriaal met schotten van beton of asbestverdacht plaatmateriaal wat visueel gelijk is aan het plaatmateriaal genoemd onder bron 10. Het werkgebied omvat, ongeacht de perceelgrenzen, een afstand tot en met 5 m vanaf de asbesthoudende bron. Het werkgebied kan om zwaarwegende praktische redenen die in het werkplan zijn omschreven afwijken van deze 5 m-grens (bijvoorbeeld veiligheid, of de aanwezigheid van een muur enz.) | |

FOTO 40 | Beschoeiing

Foto 40. Asbesthoudende beschoeiing (bron Bron12)

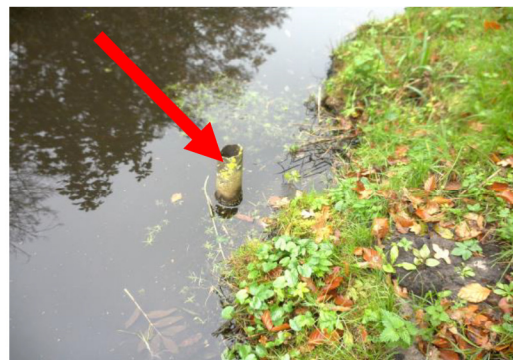
FOTO 41 | Beschoeiing

Foto 41. Asbesthoudende beschoeiing (bron Bron12)

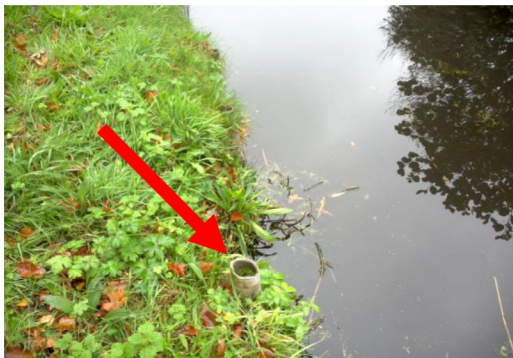
FOTO 42 | Beschoeiing

Foto 42. Asbesthoudende beschoeiing (bron Bron12)

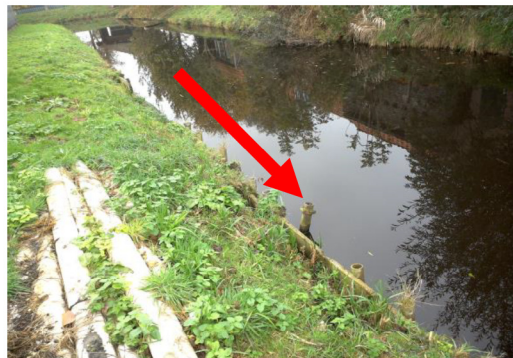
FOTO 43 | Beschoeiing

Foto 43. Asbesthoudende beschoeiing (bron Bron12)

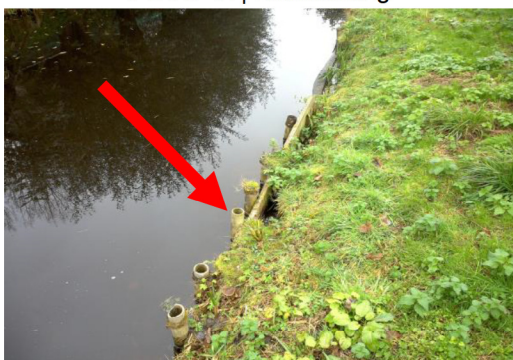
FOTO 44 | Beschoeiing

Foto 44. Asbesthoudende beschoeiing (bron Bron12)

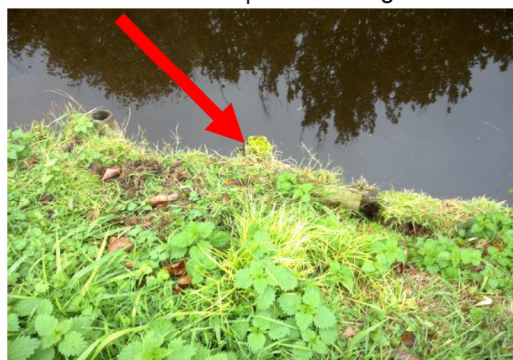
FOTO 45 | Beschoeiing

Foto 45. Asbesthoudende beschoeiing (bron Bron12)

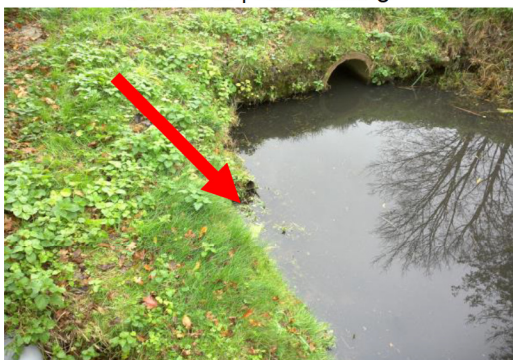
FOTO 48 | Beschoeiing

Foto 48. Asbesthoudende beschoeiing (bron Bron12)

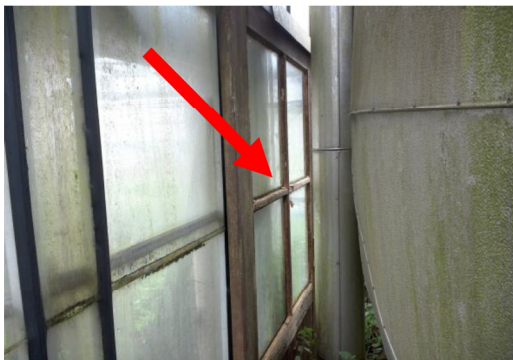
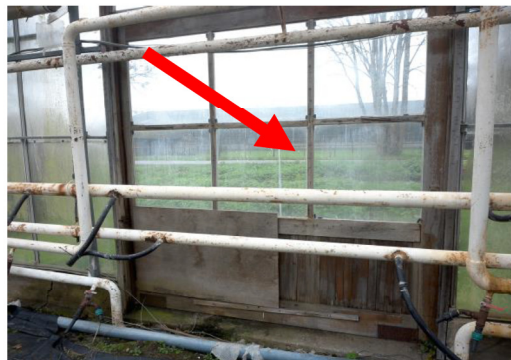
| <b>Bron: Bron13, Beglazingskit</b> | |
|---|---|
| Percentage en soort asbest: | 0,1-2% Chrysotiel |
| Beschadiging/verwerking: | Licht beschadigd en licht verweerd |

FOTO 49 | Beglazingskit

FOTO 50 | Beglazingskit

Foto 49. Asbesthoudende beglazingskit (bron Bron13)

Foto 50. Asbesthoudende beglazingskit (bron Bron13)

| <b>Bron: Bron13, Beglazingskit</b> | |
|---|---|
| Het af te bakenen gebied of de af te bakenen ruimte bij asbestverwijdering dient te conformeren aan de restricties behorende bij risicoklasse 1. | |

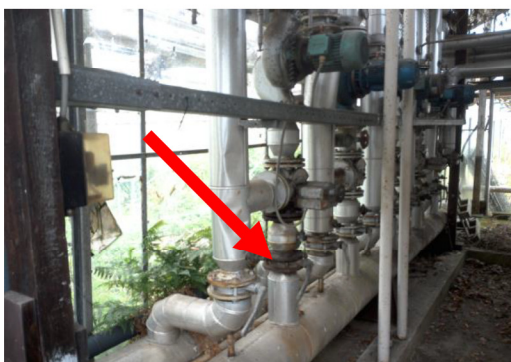
| <b>Bron: Bron14, Flenspakking</b> | |
|---|---|
| Percentage en soort asbest: | 30-60% Chrysotiel |
| Hechtgebondenheid: | Niet-hechtgebonden |

FOTO 51 | Flenspakking

FOTO 52 | Flenspakking

Foto 51. Asbesthoudende flenspakking (bron Bron14)

Foto 52. Asbesthoudende flenspakking (bron Bron14)

| <b>Bron: Bron14, Flenspakking</b> | |
|---|---|
| De flenspakkingen dienen inclusief flenzen als geheel te worden verwijderd. Indien de flenspakkingen gedemonteerd worden dan dient dit te geschieden in containment onder de restricties behorende bij risicoklasse 2. | |
| Het af te bakenen gebied of de af te bakenen ruimte bij asbestverwijdering dient te conformeren aan de restricties behorende bij risicoklasse 1. | |

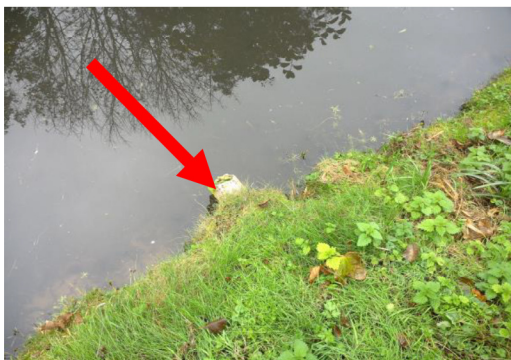
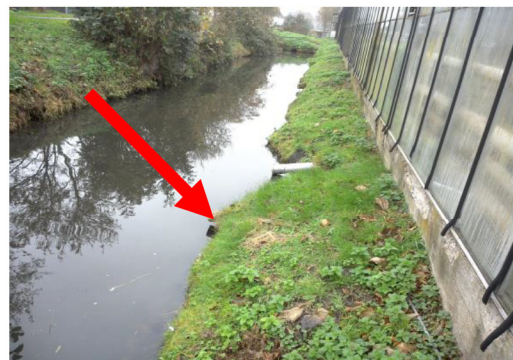
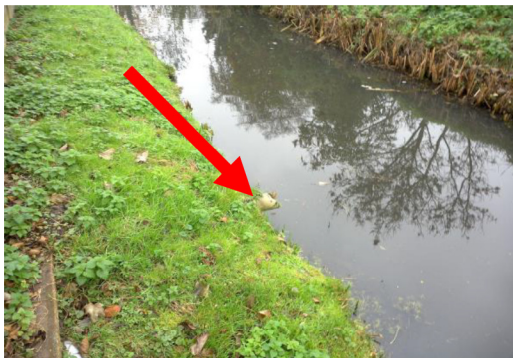
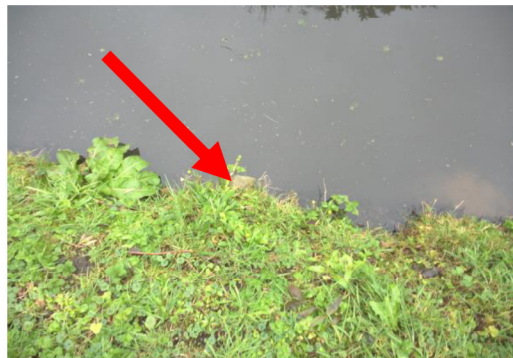
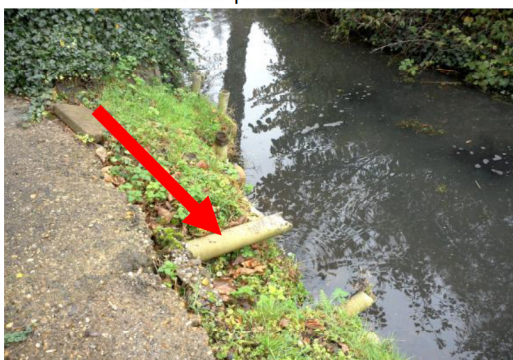
| Bron: Bron15, Buismateriaal | |
|---|---|
| Percentage en soort asbest: | 10-15% Chrysotiel, 2-5% Crocidoliet |
| Beschadiging/verwerking: | Licht beschadigd en licht verweerd |
| <p>Betreft vermoedelijk afvoerleidingen van de teeltruimte. Er is in de slootkant van iedere leiding ca. 0.5m1 zichtbaar. Het verdere verloop van de leidingen in de grond is niet bekend.</p> <p>Het werkgebied omvat, ongeacht de perceelgrenzen, een afstand tot en met 5 m vanaf de asbesthoudende bron. Het werkgebied kan om zwaarwegende praktische redenen die in het werkplan zijn omschreven afwijken van deze 5 m-grens (bijvoorbeeld veiligheid, of de aanwezigheid van een muur enz.)</p> | |

FOTO 53 | Buismateriaal

FOTO 54 | Buismateriaal

FOTO 55 | Buismateriaal

FOTO 56 | Buismateriaal

FOTO 57 | Buismateriaal

Foto 53. Asbesthoudende buismateriaal (bron Bron15)

Foto 54. Asbesthoudende buismateriaal (bron Bron15)

Foto 55. Asbesthoudende buismateriaal (bron Bron15)

Foto 56. Asbesthoudende buismateriaal (bron Bron15)

Foto 57. Asbesthoudende buismateriaal (bron Bron15)

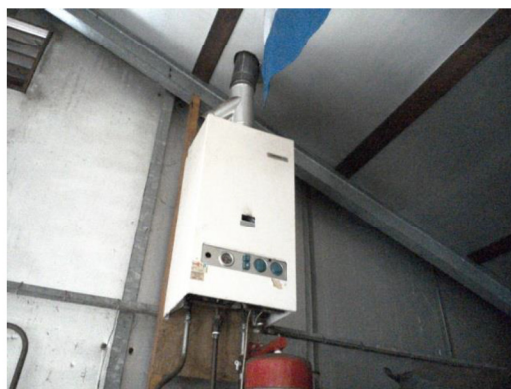
| <b>Bron: Bron16, Verwarmingstoestel</b> | |
|---|---|
| <p>Betreft een verwarmingstoestel van het Merk Junkers.</p> <p>Het verwarmingstoestel bevat volgens het Handboek Asbest van Intechium asbesthoudende onderdelen. Het verwarmingstoestel dient als asbesthoudend te worden verwijderd.</p> <p>Het af te bakenen gebied of de af te bakenen ruimte bij asbestverwijdering dient te conformeren aan de restricties behorende bij risicoklasse 1.</p> | |

FOTO 58 | Verwarmingstoestel

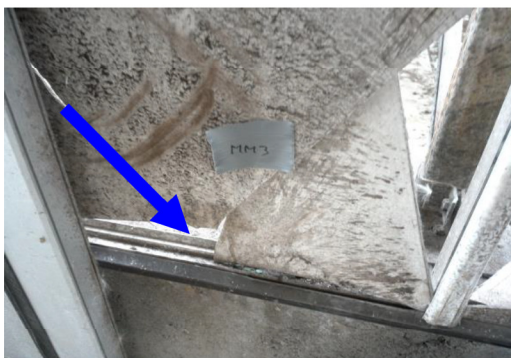
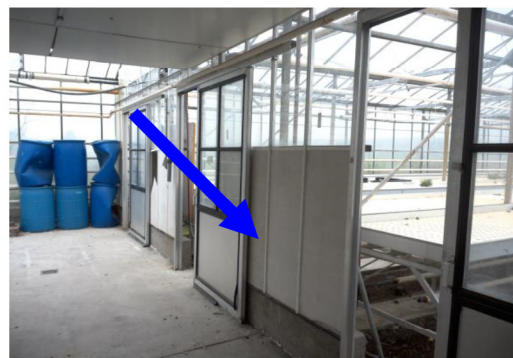
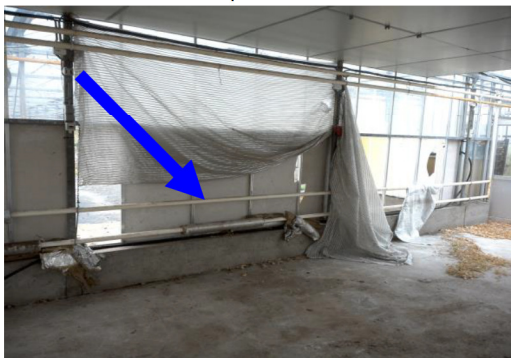
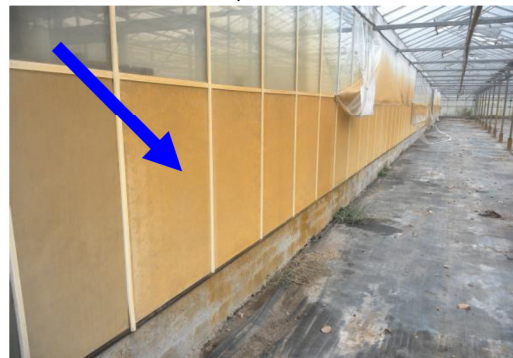
| Bron: Bron5, Plaatmateriaal | |
|---|---|
| Percentage en soort asbest: | <0,1% (niet aantoonbaar) |

FOTO 18 | Plaatmateriaal

FOTO 19 | Plaatmateriaal

FOTO 20 | Plaatmateriaal

FOTO 21 | Plaatmateriaal

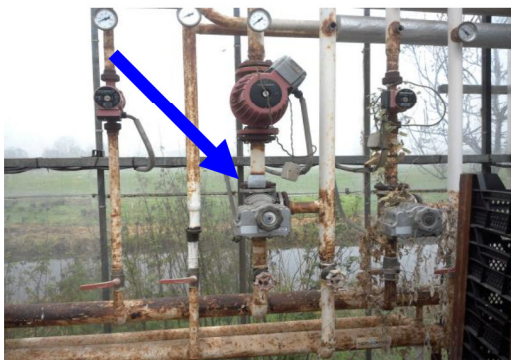
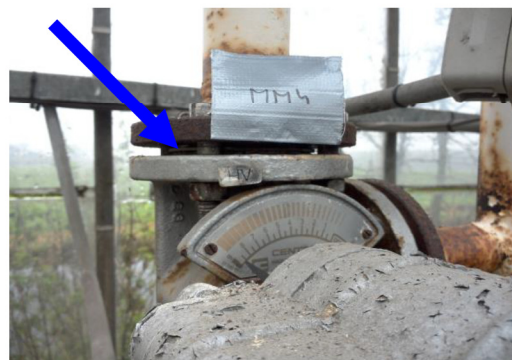
| Bron: Bron6, Flenspakking | |
|---|---|
| Percentage en soort asbest: | <0,1% (niet aantoonbaar) |

FOTO 22 | Flenspakking

FOTO 23 | Flenspakking

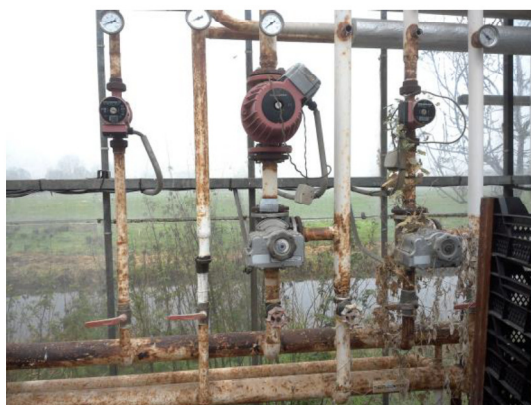
Foto 22. Niet-asbesthoudende flenspakking  
(bron Bron6)
