## Asbestinventarisatierapport

### Korenweg 33 Silvolde

| <b>Projectnummer</b> | AI 25-192 |
| <b>Betreft:</b> | De woning en schuren |

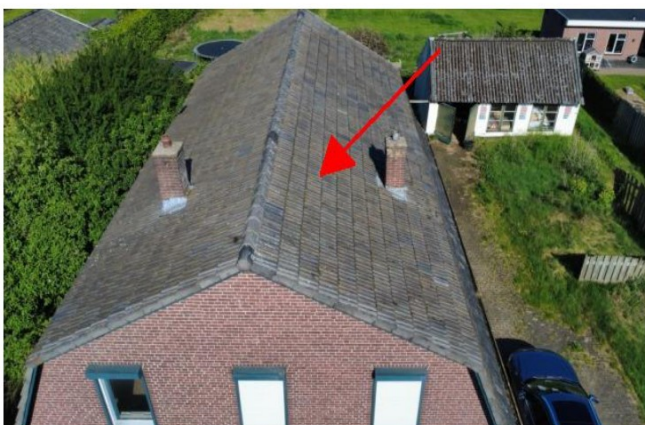
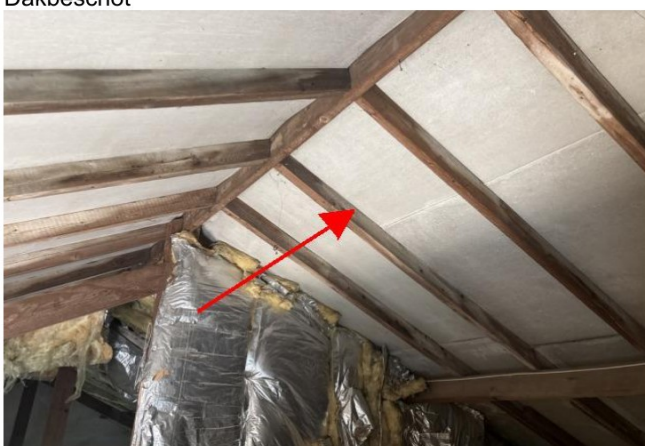
| Bronnummer | B.1 |
|---|---|
| Het dakbeschot is plaatselijk ernstig beschadigd.<br>Geen direct risico, bron verwijderen voorafgaand aan renovatie en/of sloop. | |

Dakbeschot

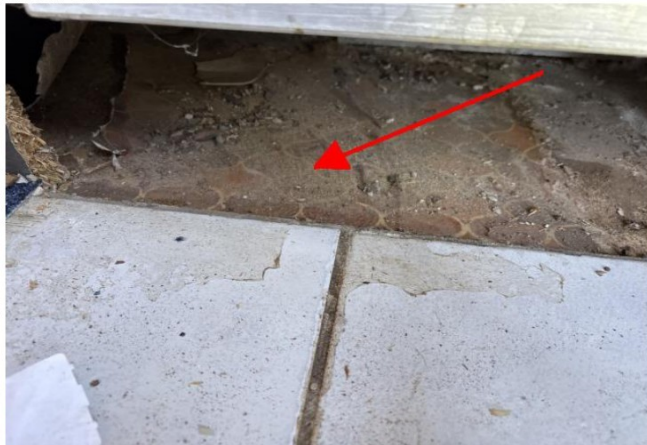
Vloerzeil

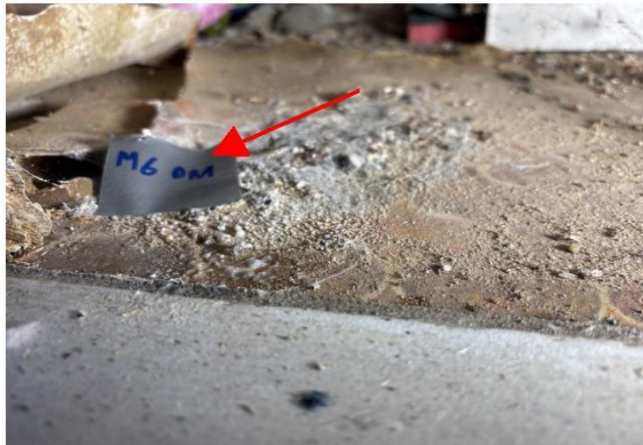
MM6

Vloerzeil

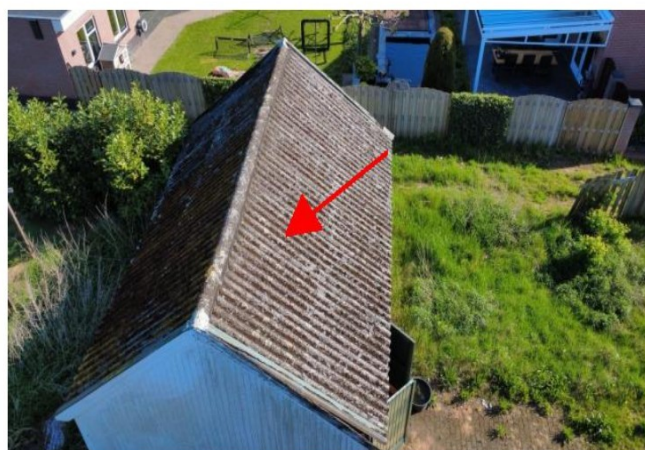
Dakbeplating

| Bronnummer | B.7 |
|---|---|
| Geen direct risico, bron verwijderen voorafgaand aan renovatie en/of sloop. | |

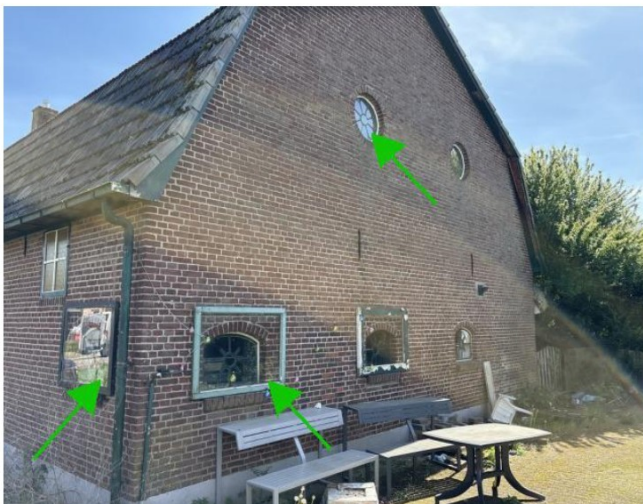
Stopverf kit stalramen

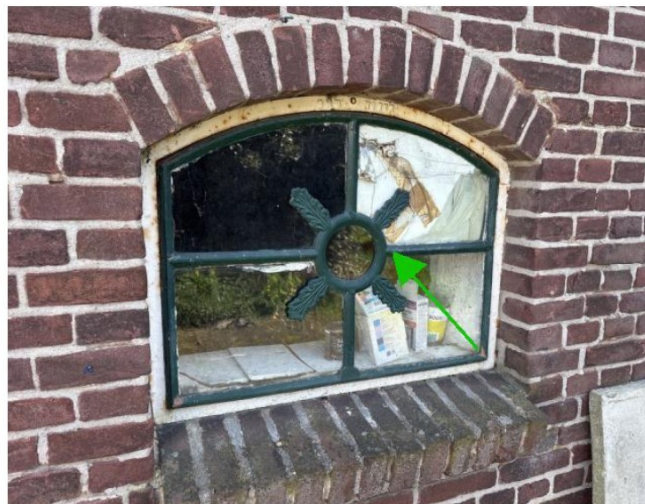
Stopverf kit stalramen

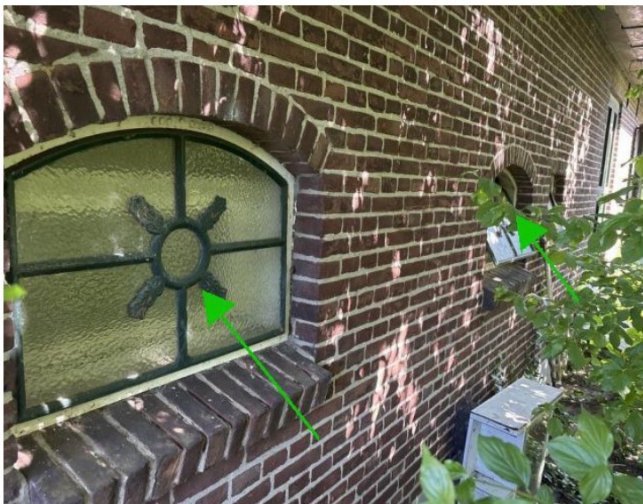
Stopverf kit stalramen

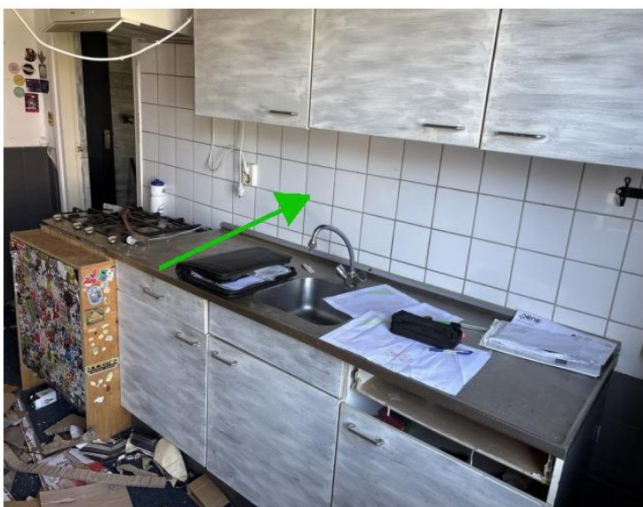
Tegellijm

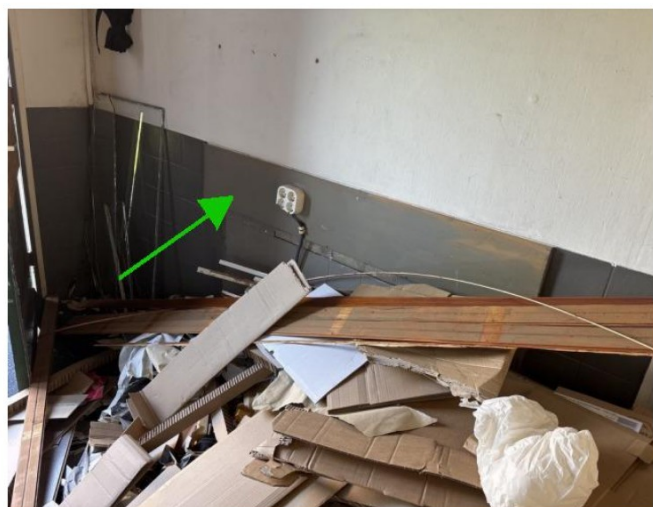
Tegellijm

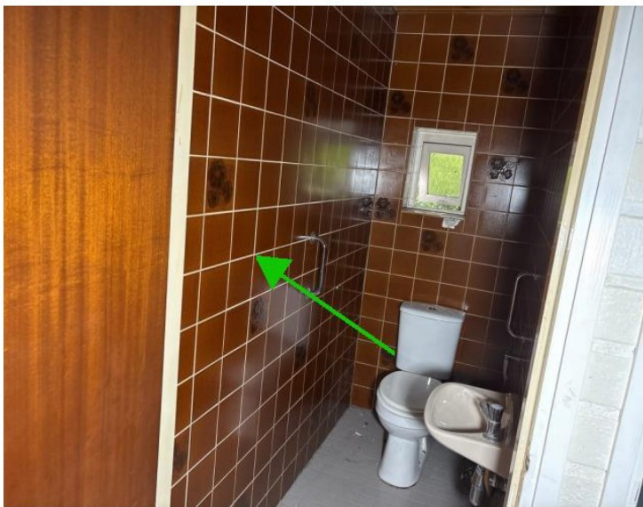
Tegellijm

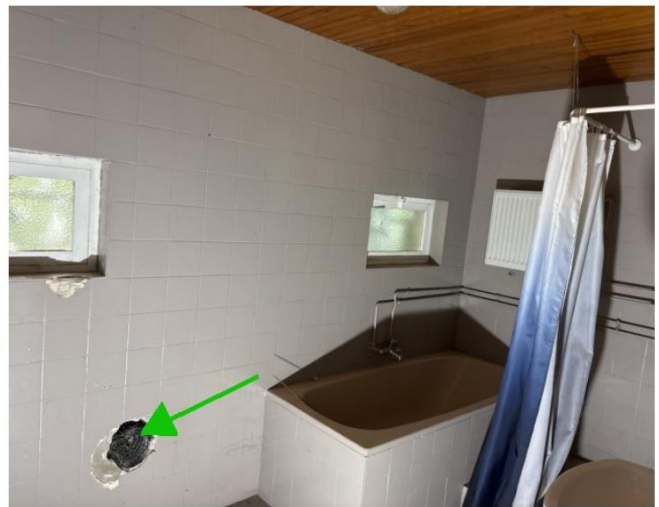
Tegellijm

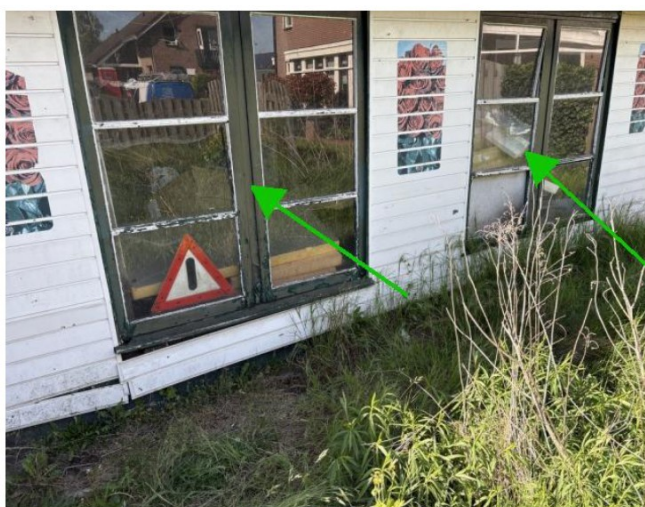
Beglazingskit enkel glas
